# Vehicle Inspection Report

| ยี่ห้อ/รุ่น (Brand/Model): HONDA JAZZ 1.5 SV | วันที่ตรวจสอบรถยนต์ (Date of Inspection): 22-06-64 |
| หมายเลขตัวถัง (VIN): MRHGK5860FP102054 | เลขคำขอบริการ (Job No.): I021/0027-07 |

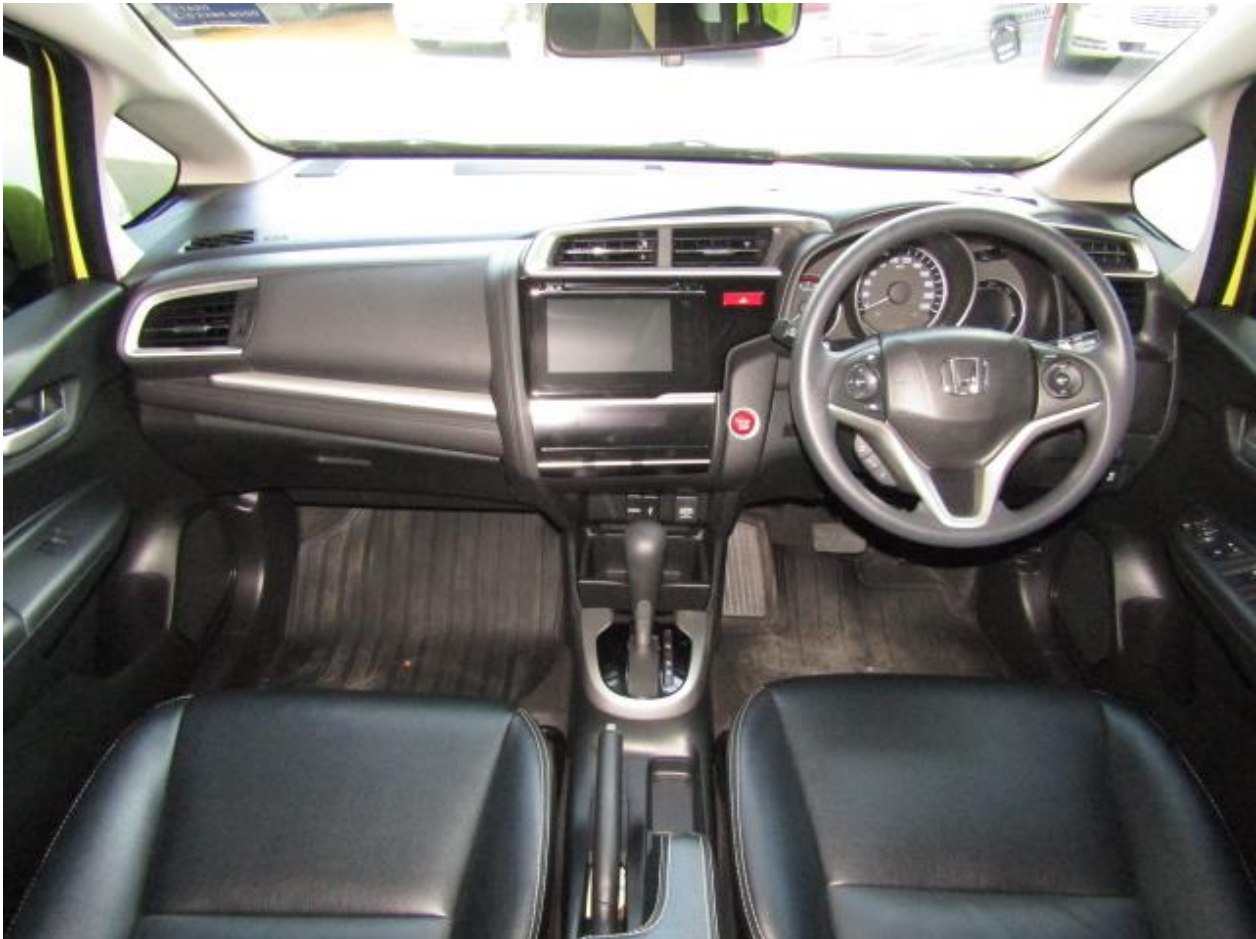
### ภาพภายในด้านหน้า หลัง และ จุดบกพร่อง - Interior Visual Details (Front, Rear and/or Defect):

| | ที่นั่ง สภาพ<br>Seat Appearance | สภาพตามอายุการใช้งาน |
| | การทำงาน การปรับ และการล็อก<br>เบาะ Seat Adjust functional | ทำงานได้ดี |
| | สภาพ รางได้เบาะ<br>Seat slide adjust rail | สภาพตามอายุการใช้งาน |
| | เข็มขัดนิรภัย<br>Seat Belts | สภาพตามอายุการใช้งาน |
