# Vehicle Inspection Report

## สรุปผลการตรวจสอบ (Inspection Summary)

ยี่ห้อ/รุ่น (Brand/Model): ISUZU D-MAX V-CROSS 4DR 3.0 AT	วันที่ตรวจสอบรถยนต์ (Date of Inspection): 07-10-63
หมายเลขตัวถัง (VIN): MP1TFS85JGT001999	เลขคำขอบริการ (Job No.): I020/0043-3
หมายเลขเครื่องยนต์ (Engine No.): 4JJ1PH0411	Vehicle Picture:

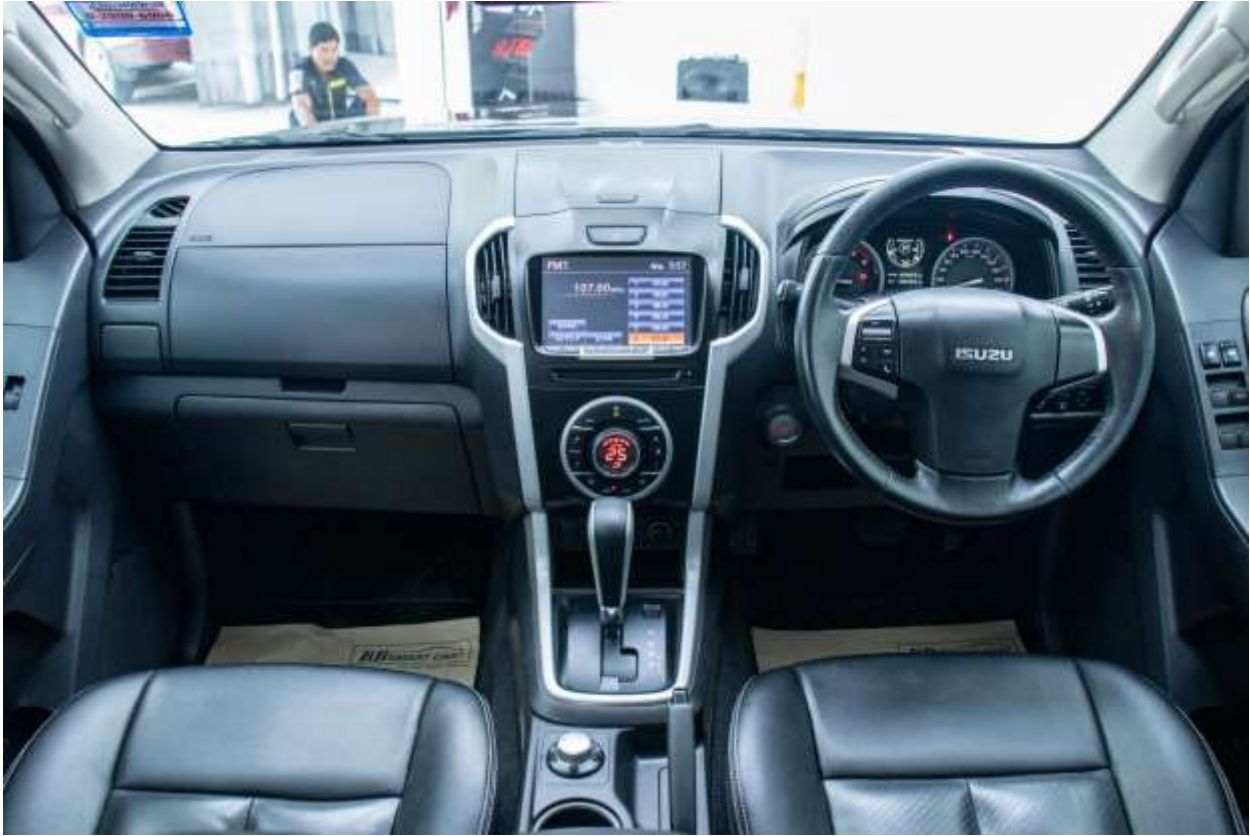
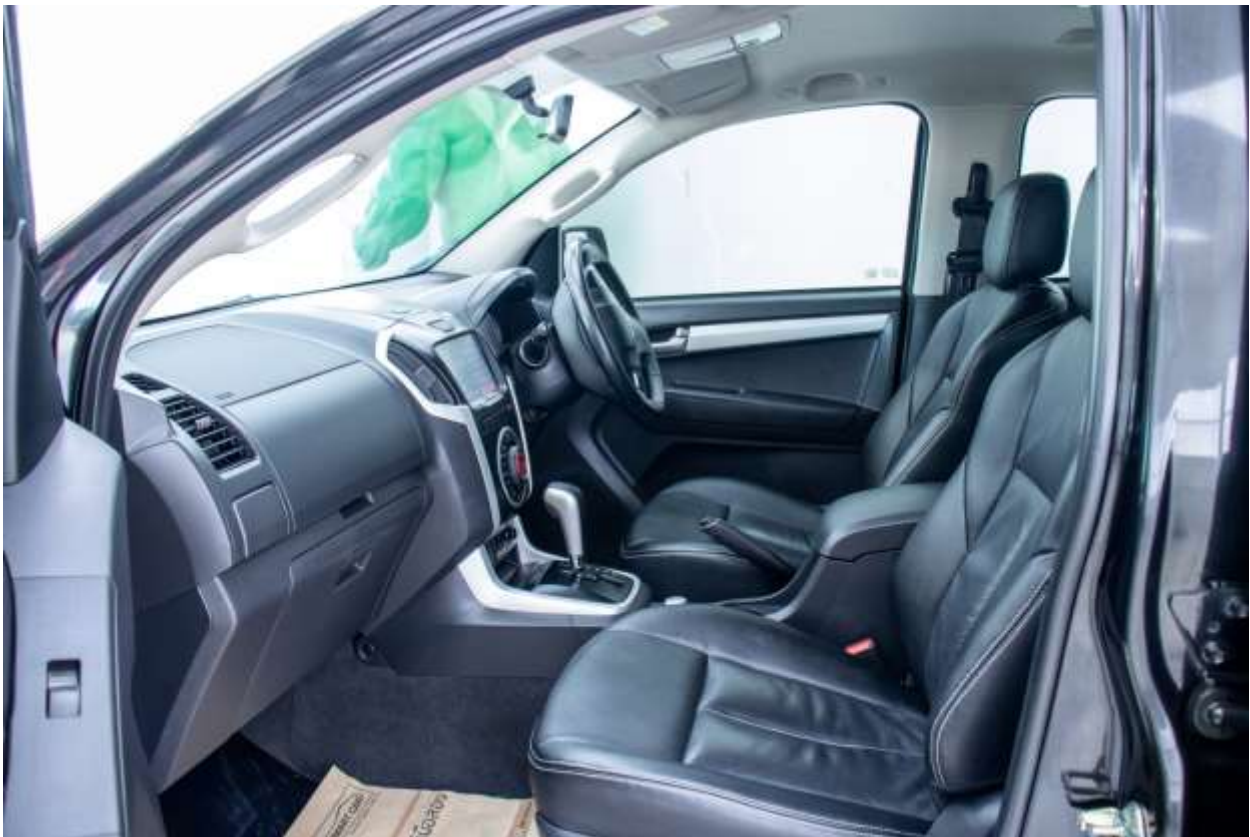
ภาพภายในด้านหน้า หลัง และ จุดบกพร่อง - Interior Visual Details (Front, Rear and/or Defect):

ที่นั่ง สภาพ Seat Appearance	สภาพตามอายุการใช้งาน
	การทำงาน การปรับ และการล็อค เบาะ Seat Adjust functional	ทำงานได้ดี
	สภาพ รางใต้เบาะ Seat slide adjust rail	สภาพตามอายุการใช้งาน
	เข็มขัดนิรภัย Seat Belts	สภาพตามอายุการใช้งาน
	อื่นๆเพิ่มเติม Others	N/A

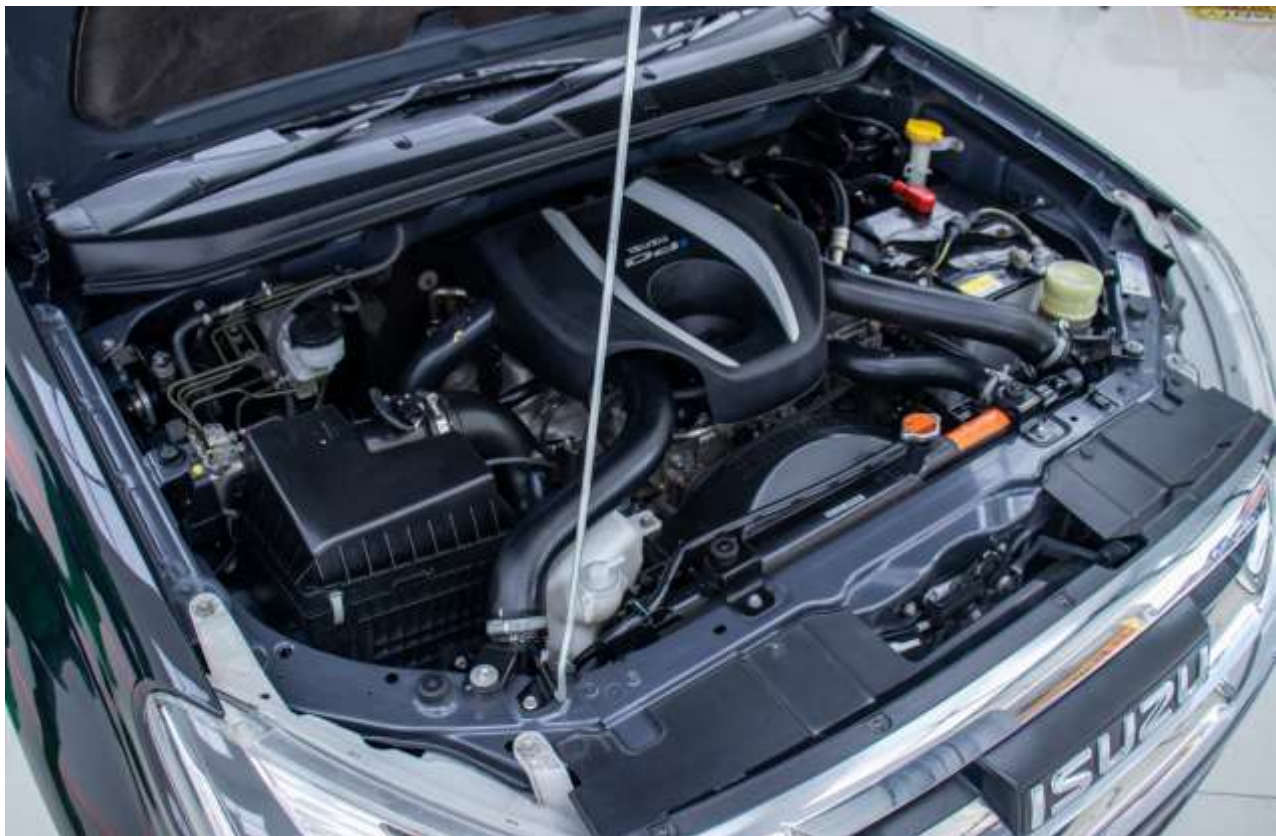
ภาพห้องเครื่อง - Engine Bay Visual Details:

การทดสอบ แบตเตอรี่ Battery Test	<b>Battery Test</b>		<b>Charging System Test at 2000 rpm</b>			
		Voltage	12.28	V	Voltage	13.99	V
		Rating	590	CCA	Status	Normal	
		Current	983	CCA	<b>Start System Test</b>		
		Internal resistance	10.75	mΩ	Start Voltage	8.78	V
		State of Charge	89	%	Status	Normal	
		State of Health	100	%	<b>Max. Load Test at 2000 rpm</b>		
		Status	Great		Max. Load	13.87	V
		Test Date	07.10.63		Voltage		
					Status	Normal

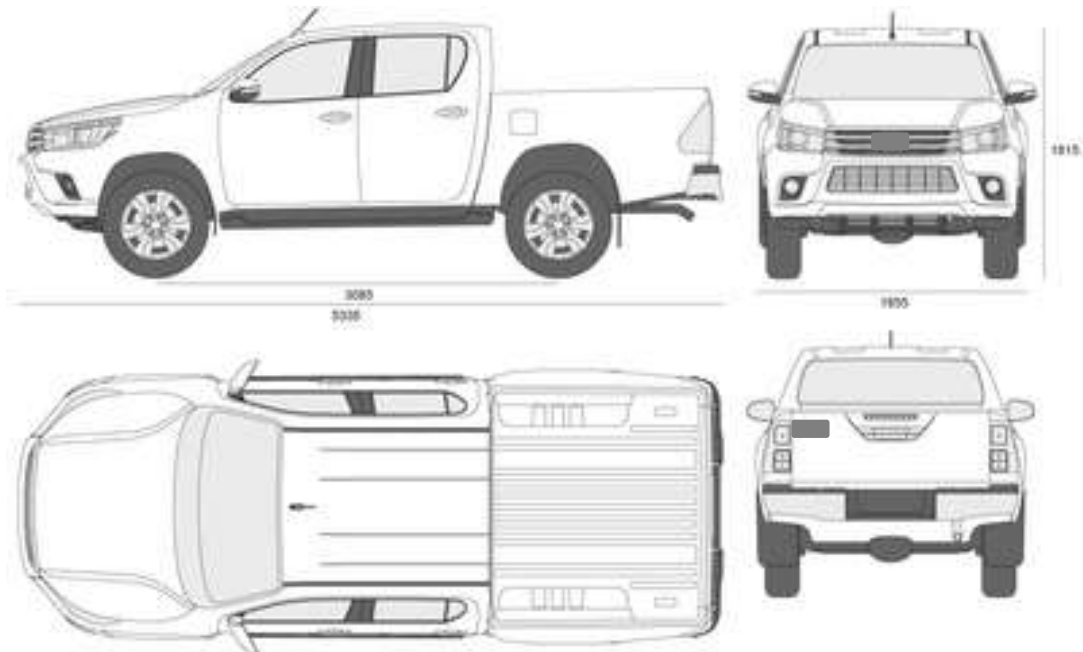
ความหนาสีรอบรถกระบะ (ตอนเดียว, แค็บ และ 4 ประตู) - Paint Thickness on Pickup (Single Cab, Extend Cab and Double Cab):

ชิ้นส่วนยานยนต์ (Car Part)	ความหนาสี Paint Thickness (µm)			
	P1	P2	P3	Average
Front Wing (RH)	142	127	141	137
Front Wing (LH)	145	161	172	159
Front Door (RH)	240	235	163	213
Front Door (LH)	157	159	285	200
Rear Door (RH)	156	177	138	157
Rear Door (LH)	129	214	211	185
Extra Cab (RH)				
Extra Cab (LH)

ชิ้นส่วนยานยนต์ (Car Part)	ความหนาสี Paint Thickness (µm)			
	P1	P2	P3	Average
Bonnet	153	166	141	153
Roof	114	121	142	126
Boot/Tail Gate	132	134	132	133
Tray (RH)	121	106	128	118
Tray (LH)	146	143	128	139
Front Bumper				
Rear Bumper
