Vehicle Inspection Report

สรุปผลการตรวจสอบ (Inspection Summary)

ยี่ห้อ/รุ่น (Brand/Model): TOYOTA CAMRY 2.5	วันที่ตรวจสอบรถยนต์ (Date of Inspection): 18.06.61
หมายเลขตัวถัง (VIN): MR053AK5004002377	เลขคำขอบริการ (Job No.): IO18/095-007
หมายเลขเครื่องยนต์ (Engine No.): 2AR-0715600	Vehicle Picture:

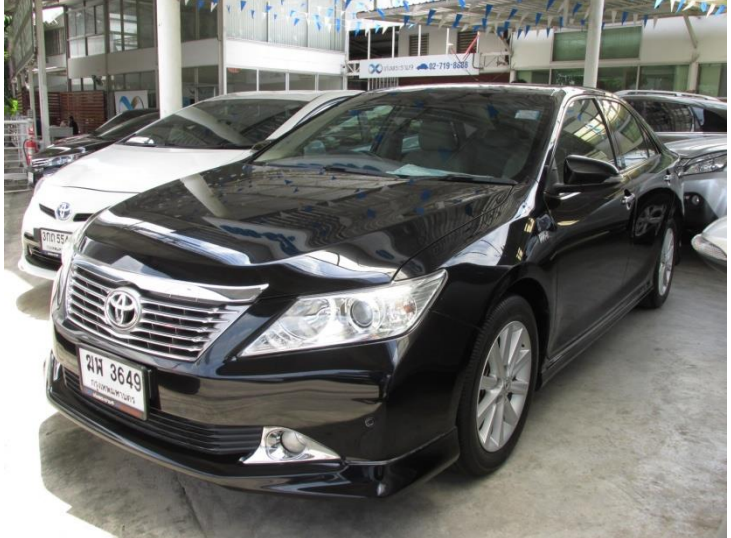
รถสภาพดี โครงสร้างไม่เคยอุบัติเหตุ ไม่เคยจมน้ำและไฟไหม้

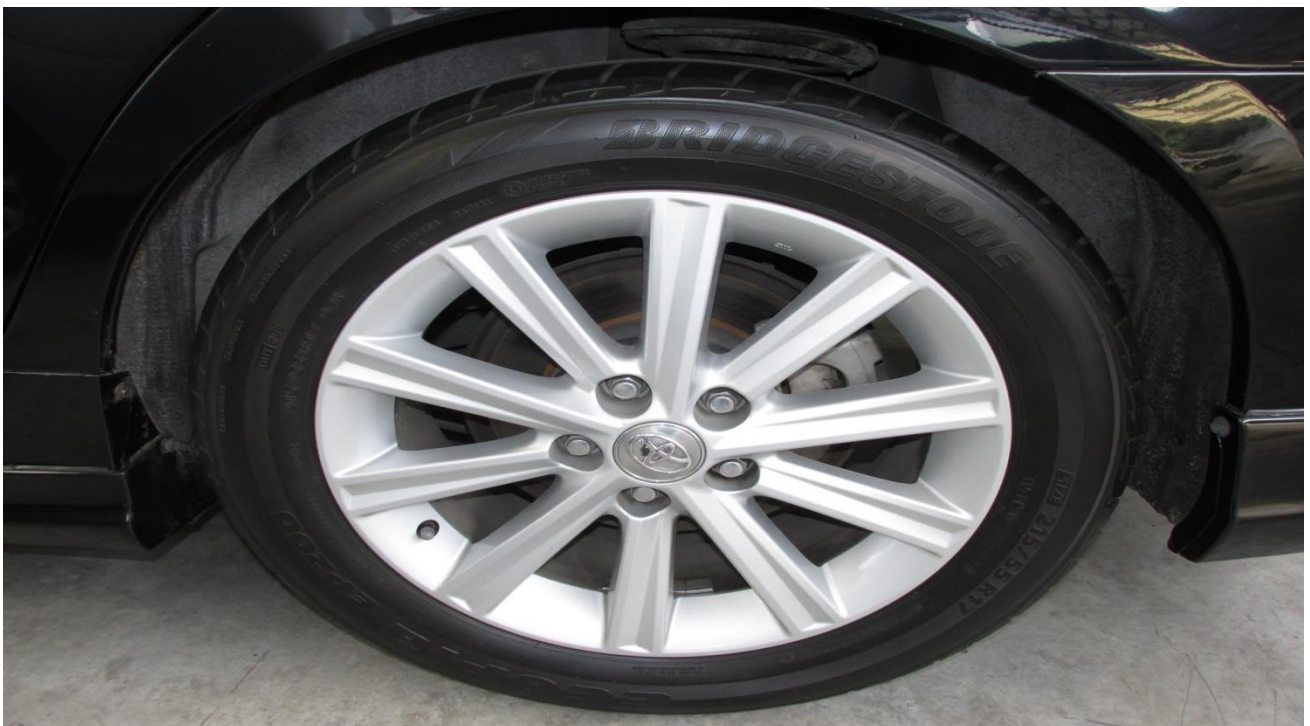
ภาพโดยรวมของยาง ล้อ และ เบรค - Tyres, Wheels & Brakes Visual Details:

จานดิสเบรค(หน้า/หลัง) Brake Discs (Front/Rear)	ควรเจียจานเบรคครั้งต่อไปที่เปลี่ยนผ้าเบรค
 	ดรัมเบรคล้อหลัง Brakes and Drums any No Leakage	N/A
