Vehicle Inspection Report

ยี่ห้อ/รุ่น (Make/Model): TOYOTA COROLLA ALTIS	วันที่ตรวจสอบรถยนต์(Date of Inspection): 13.02.61
เลขตัวถัง (VIN): MR053ZEE106220657	เลขคำขอบริการ (Job No.) : I018/018-106
เลขเครื่องยนต์ (Engine No.):3ZZ-B092754	<p>Vehicle Picture:</p>  
ปีผลิต (Build Date):2012	
สี (Color):เทา	
เลขไมล์ (Mileage): 100122	
เลขทะเบียน (No. Plate): ชมศ 4012	
ทะเบียนหมดอายุ (Registration Expiry): 28 ส.ค. 61	
ชื่อลูกค้า Customer Name:	
ที่อยู่ (Address):	
โทรศัพท์(Tel):	
สถานที่ตรวจสอบรถ (Inspection Place): วิสาขารอได้คาร์ (กลีปพฤษ)

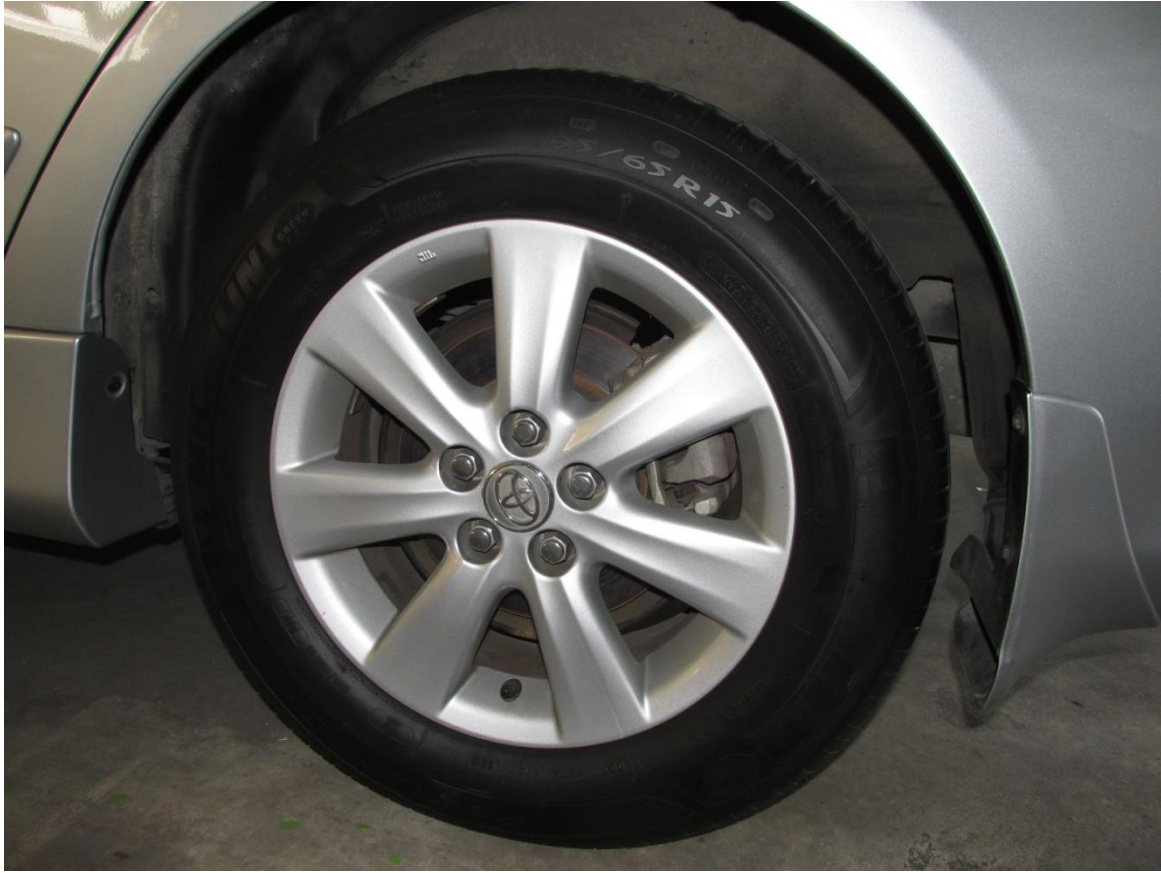
ภาพโดยรวมของยาง ล้อ และ เบรค - Tyres, Wheels & Brakes Visual Details:

สภาพยางรถยนต์, เดือน/ปี ผลิต Tyres Appearance, Year	ปียางผลิต 2215 ยางสภาพดี
	สภาพล้อรถ Wheel Rims Appearance	สภาพดีตามอายุการใช้งาน
	ยางอะไหล่ และล้อ Spare Tyre & Rim	สภาพดีตามอายุการใช้งาน
	ก้ามเบรค และท่อน้ำมัน Brake Hose Callipers & Pipes	สภาพปกติไม่พบการรั่วซึม
	ผ้าเบรค (หน้า/หลัง) Brake Pads (Front/Rear)	สภาพดีตามอายุการใช้งาน
	จานเบรค Brake Discs (Front/Rear)	ควรเจียจานเบรคครั้งต่อไปที่เปลี่ยนผ้าเบรค
	ดรัมเบรคล้อหลัง Brakes and Drums any No Leakage	N/A
	การทำงานของเบรคมือ Park Brake function	ระยะเวลาทำงานปกติ
	คำแนะนำอื่นๆ Other	N/A
