1024/0067-3

Honda CR-V 2.0 S

Mar 14, 2024

Vehicle Inspection Report สรุปผลการตรวจสภาพรถ (Inspection Summary)

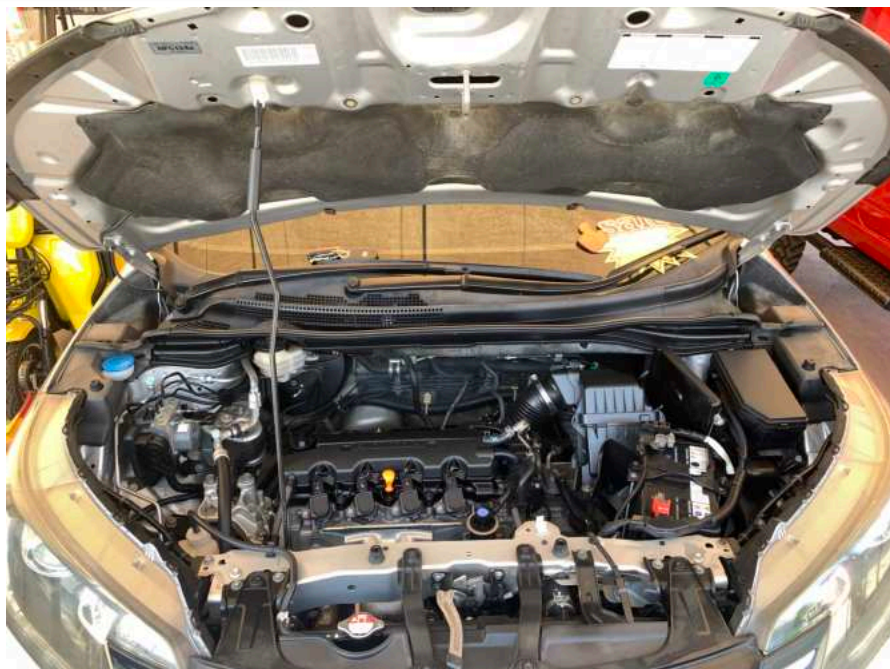
ภาพห้องเครื่อง

Voltage	12.24	V
Rating	400	CCA
Current	290	CCA
Internal resistance	9.64	mΩ
State of Charge	55	%
State of Health	52	%
Status	CAUTION

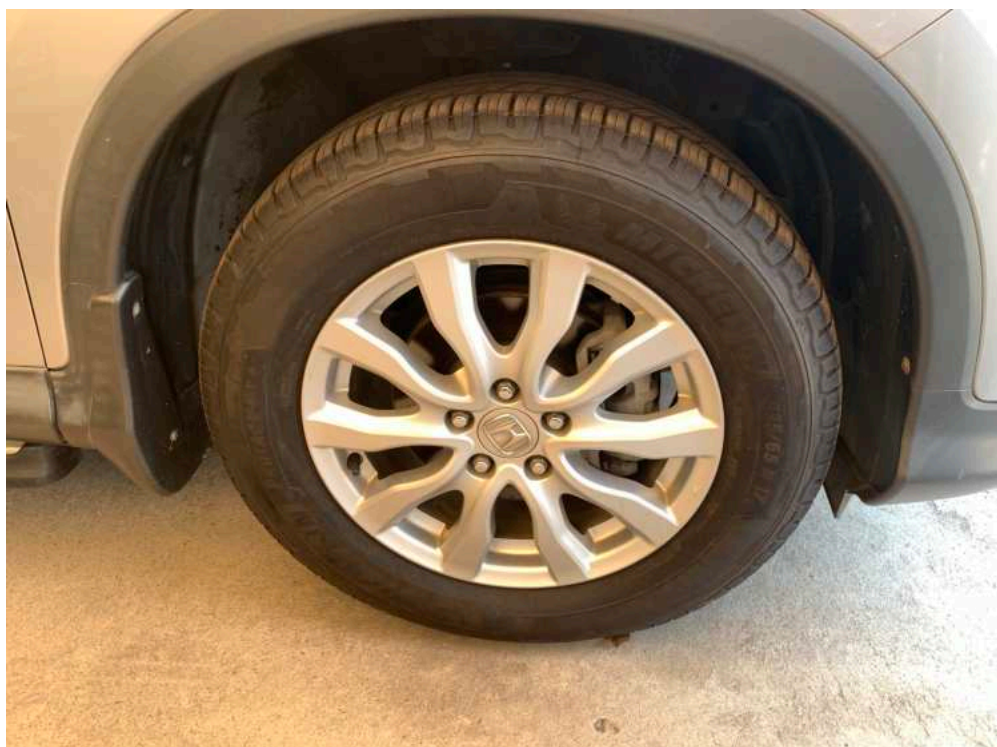
ขอบยาง ล้อ

17/22

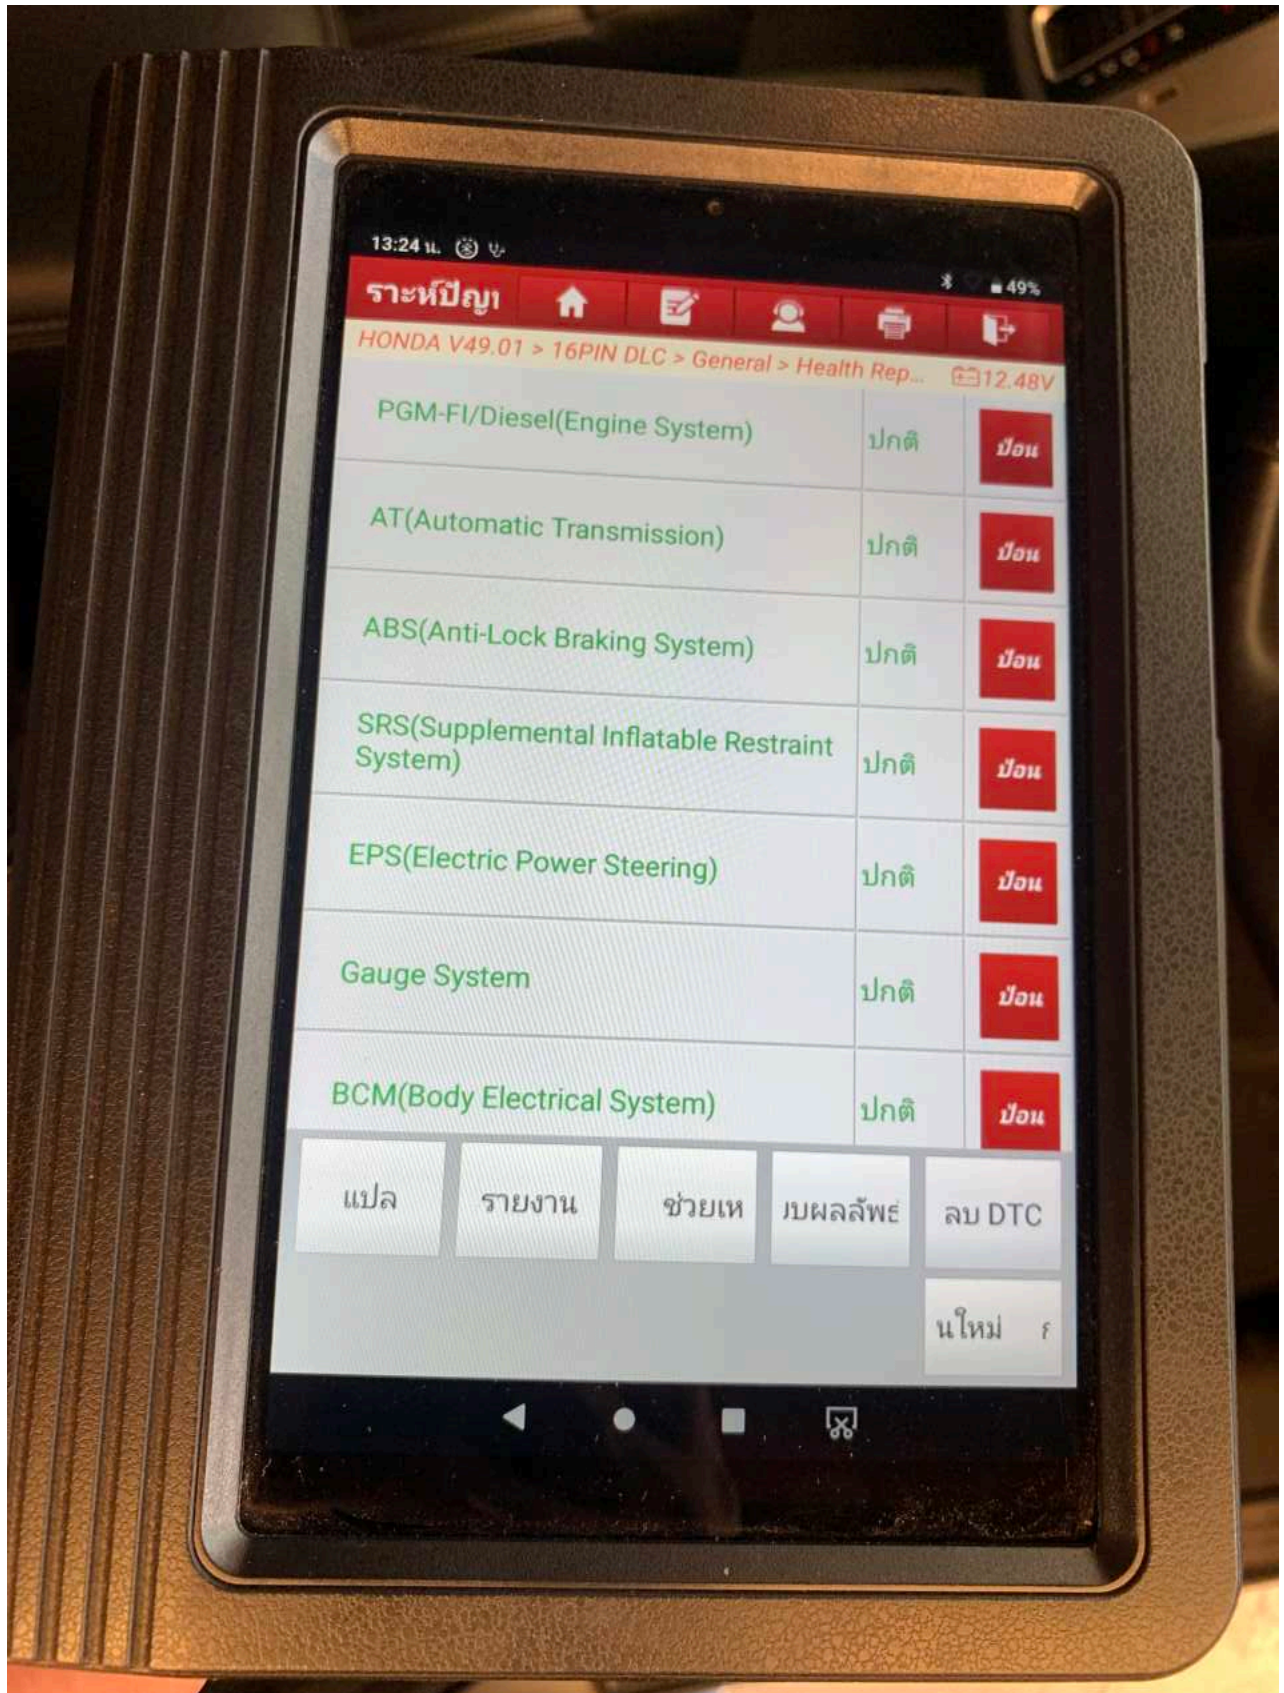
ภาพ OBD

2.17 ตรวจจับพฤติกรรมรถช้บรค , ความเร็ว และเครื่องยนต์
OBD II On-Board Diagnostics (OBD)
