I024/0019-14

Isuzu D-Max 1.9 CAB-4 Hi-Lander Z

Jan 22, 2024

Vehicle Inspection Report สรุปผลการตรวจสภาพรถ (Inspection Summary)

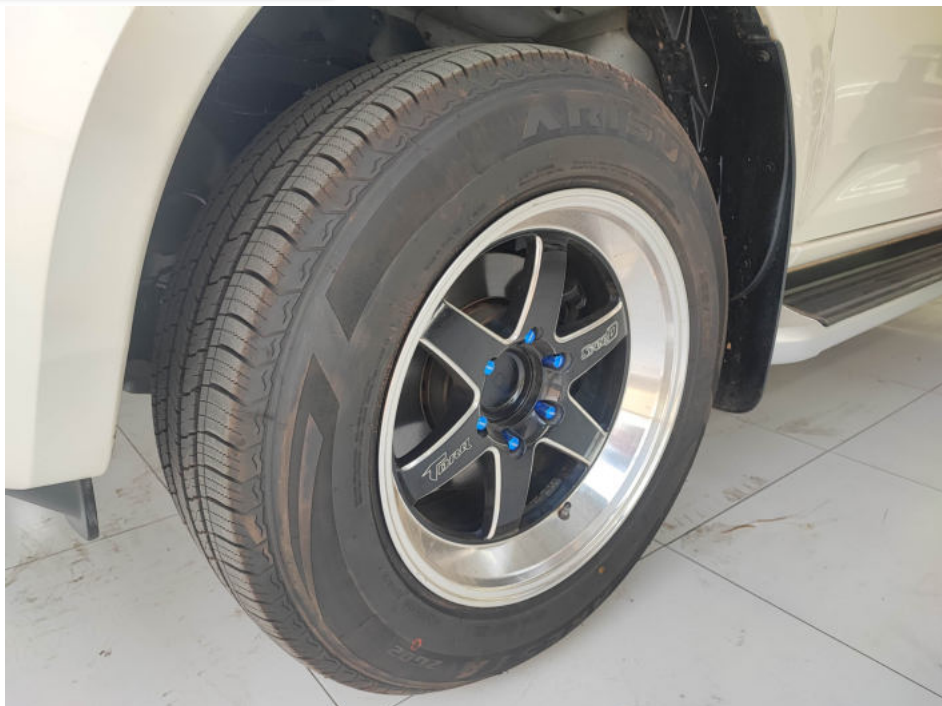
ขอบยาง ล้อ

37/23
