I024/0060-57

Suzuki Ciaz 1.2 GL Plus

INSPECTION
BY ONE2CAR

Vehicle Inspection Report

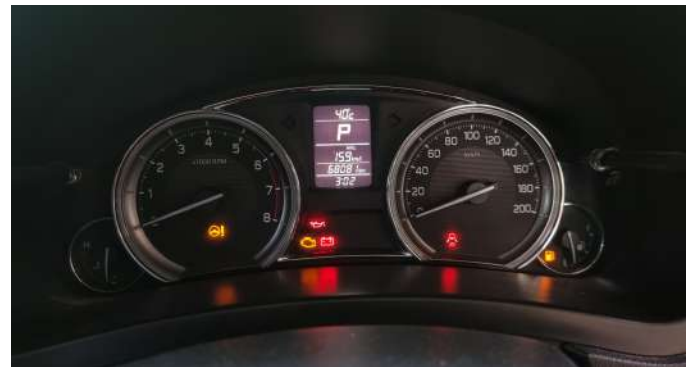
รูปเลขไมล์ (Mileage Picture) : ▾

68081

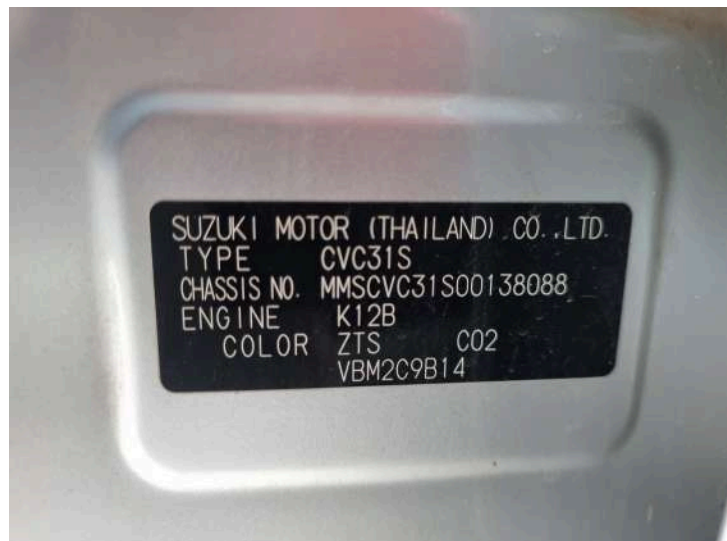
รูปแผ่นPlate ▾

- ประเมินสภาพรวม: ผ่าน
รายการที่รื้อการแก้ไข: ไม่พบรายการแก้ไข
ชิ้นส่วนประกอบตัวถังรถ
- ✓ แผ่นเพลทเลขตัวถังมองเห็นได้ชัดเจน
 - ✓ ชิ้นส่วนประกอบตัวถังรถ ผ่านการวัดค่าความหนาของสีแล้ว
 - ✓ สีรถตรงตามเสาเอกสารจดทะเบียน

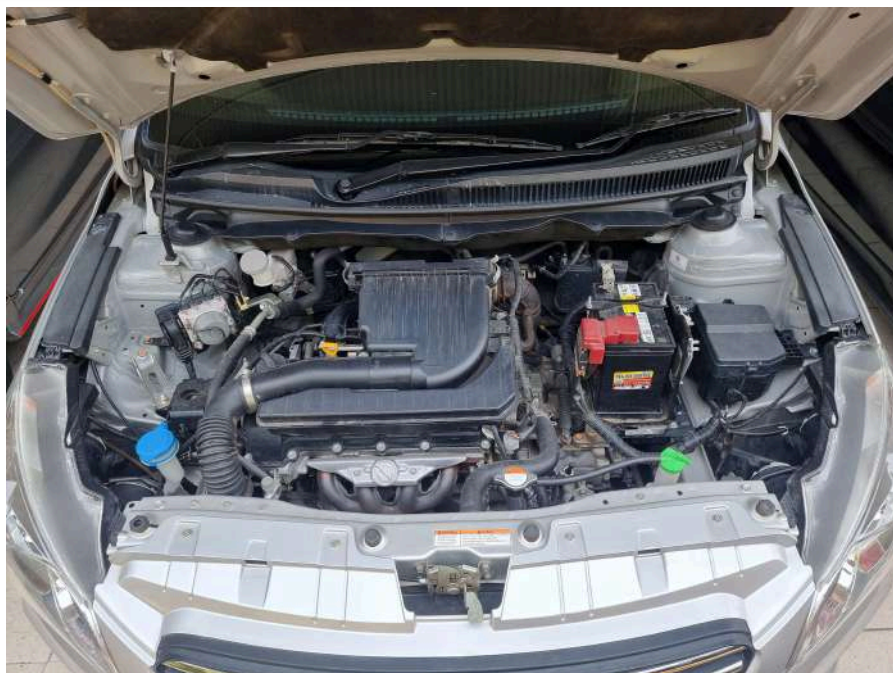
ภาพห้องเครื่อง

4.1 เครื่องยนต์ไม่พบการรั่วซึม No any leak on engine

ไม่มี (No)

4.10 การรั่วไหลของน้ำมัน Fluid Leaks

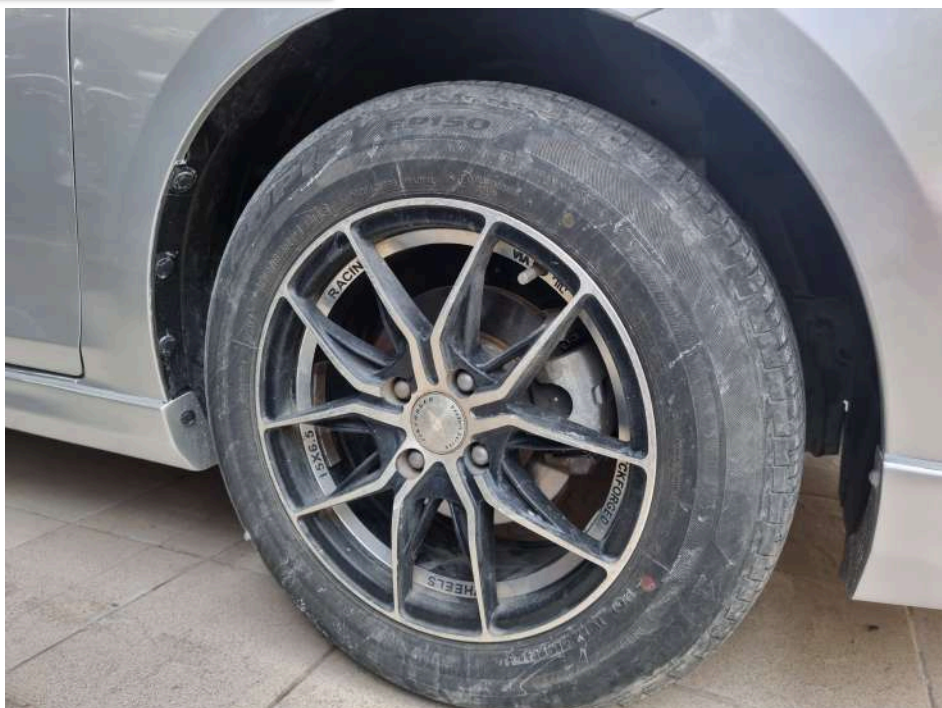
ขอบยาง ล้อ

ดี (Good)

21/19

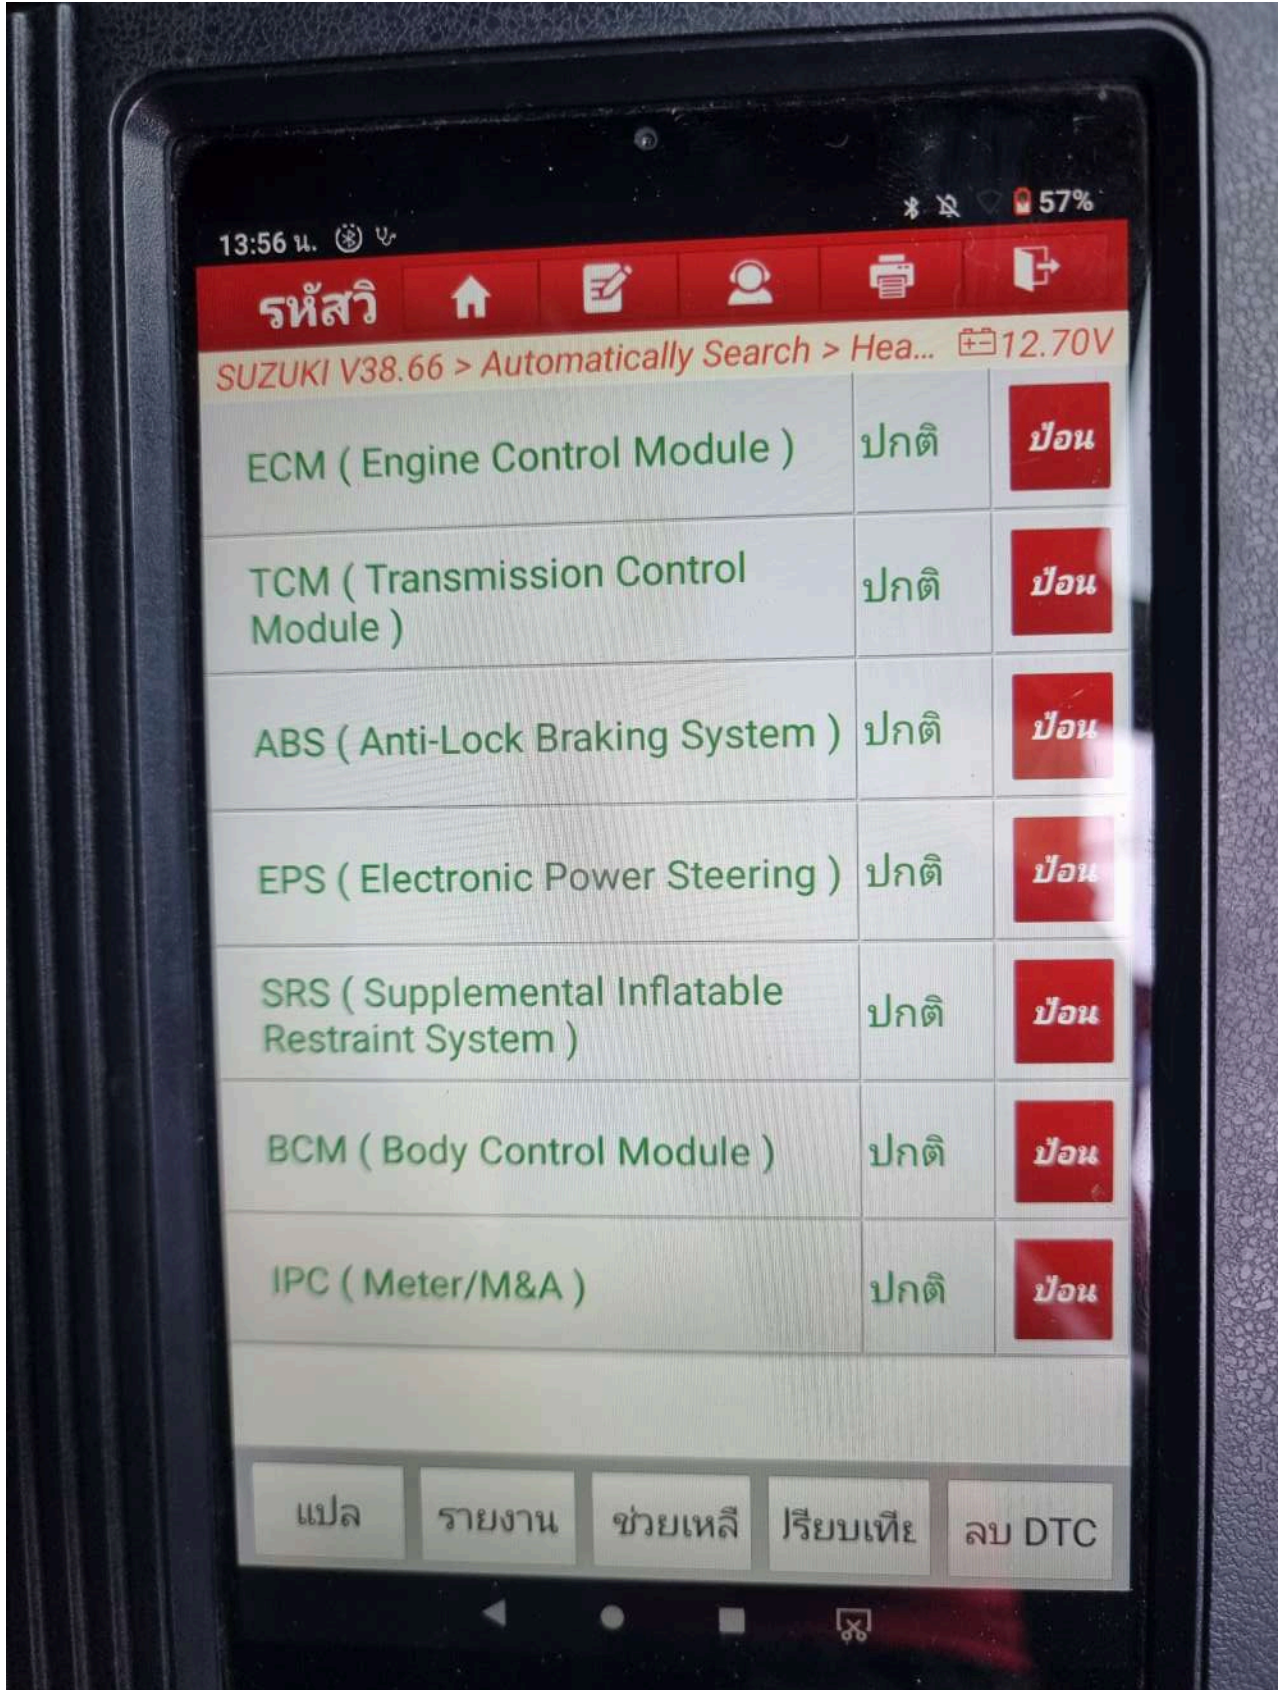
ภาพ OBD

2.17 ตรวจจับพฤติกรรมการขับขี่, ความเร็ว และเครื่องยนต์
OBD II On-Board Diagnostics (OBD)

ดี (Good)
