1022/0213-7

TOYOTA Camry 2.4 Hybrid

Dec 7, 2022

## Vehicle Inspection Report สรุปผลการตรวจสภาพรถ (Inspection Summary)

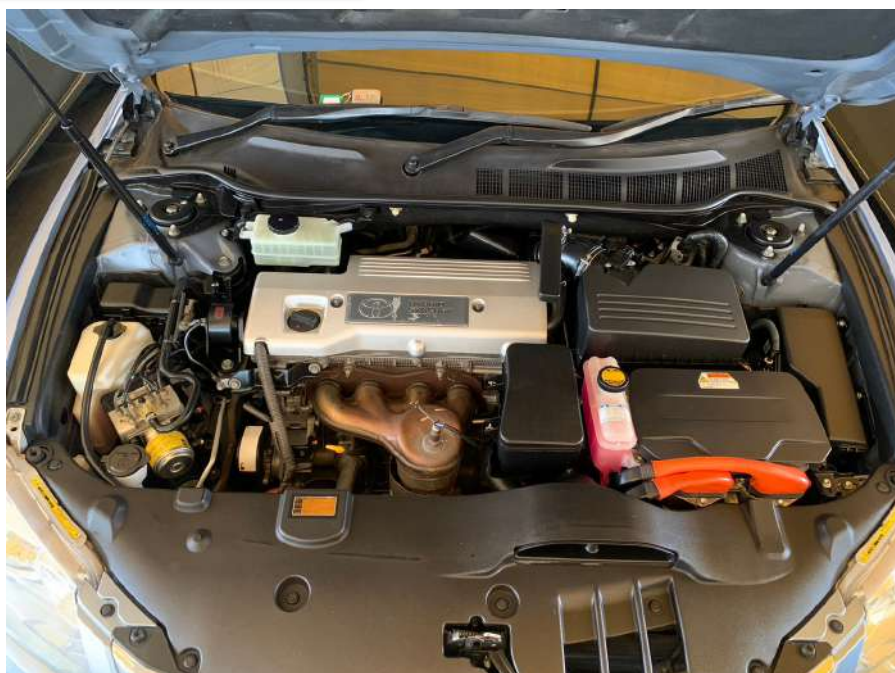
### ภาพห้องเครื่อง

4.1 เครื่องยนต์ไม่พบการรั่วซึม No any leak on engine

4.10 การรั่วไหลของน้ำมัน Fluid Leaks

4.20 แบตเตอรี่ไม่รั่ว และ ชุดยึด ไม่มีสนิม  
 No any leak on battery and no corrosion on battery support bracket

สตาร์ทติด ( Start Normally )

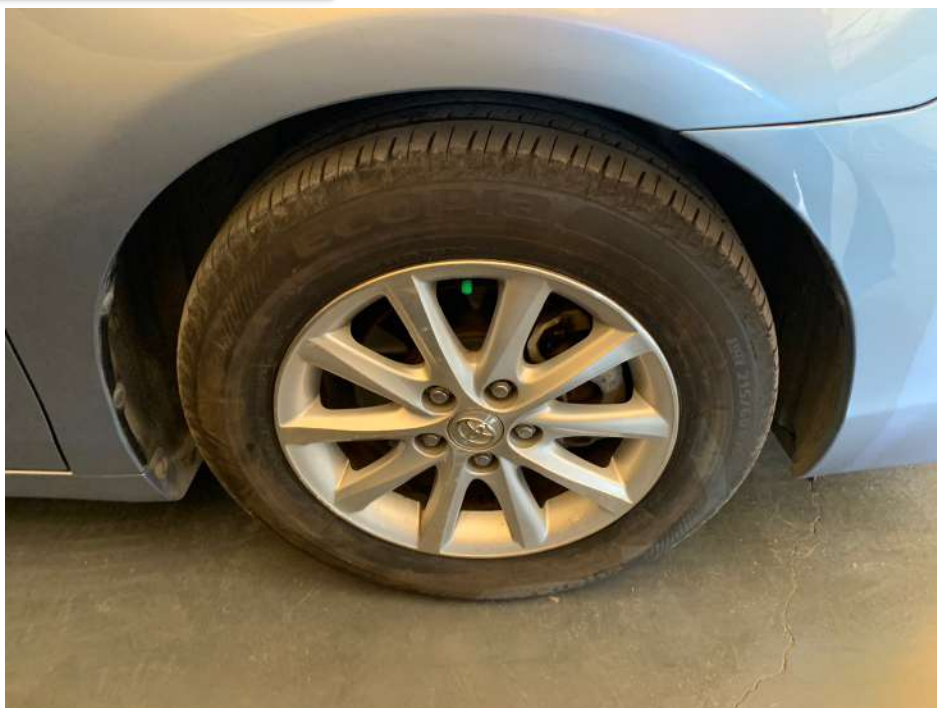
#### ขอบยาง ล้อ

5.1 สภาพยางรถยนต์, สัปดาห์/ปี ผลิต Tires Appearance, Year

3421

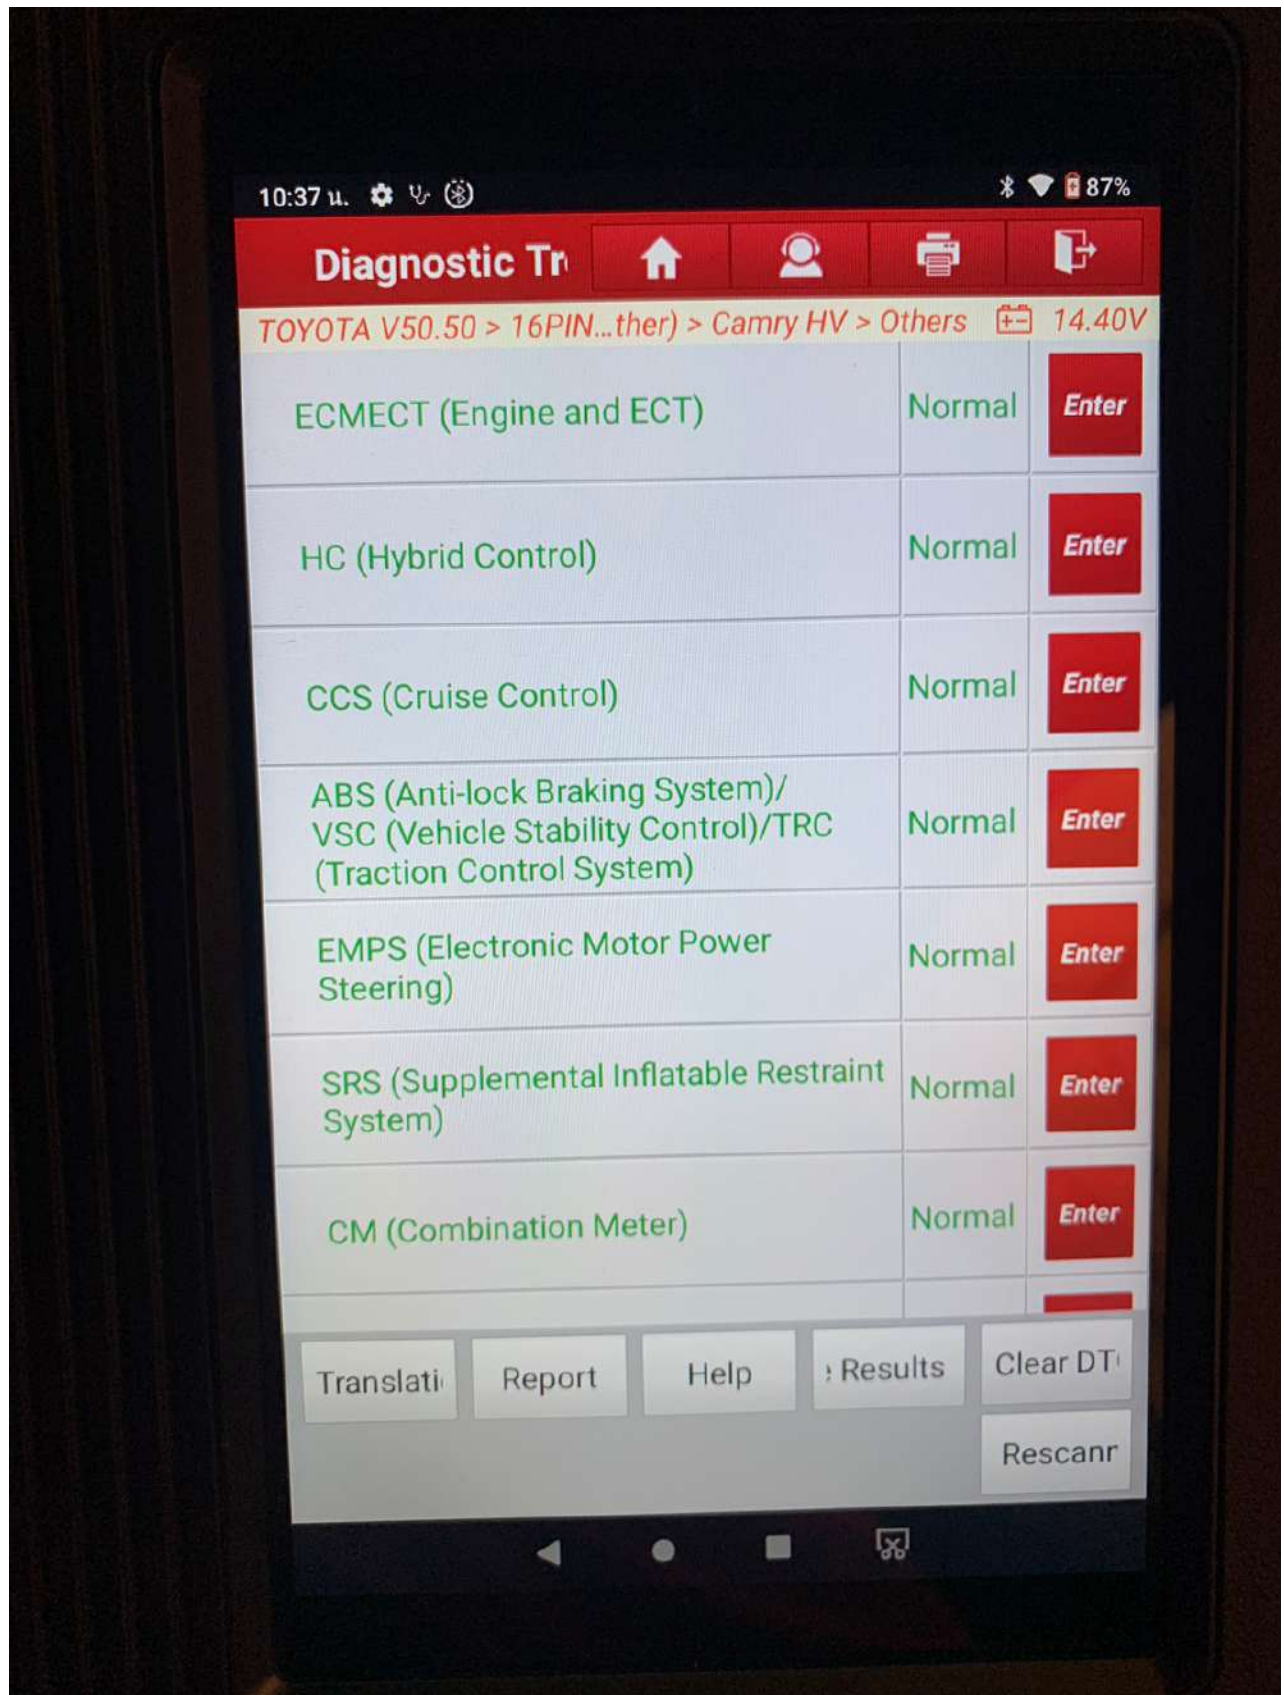
ภาพ OBD

1.5 การวินิจฉัยผ่านทาง OBD On-Board Diagnostics (OBD)

2.17 การวินิจฉัยผ่านทาง OBD2 On-Board Diagnostics (OBD)
