**1023/0268-6**

Honda Civic 1.8 FB Modulo

Oct 5, 2023

## Vehicle Inspection Report สรุปผลการตรวจสภาพรถ (Inspection Summary)

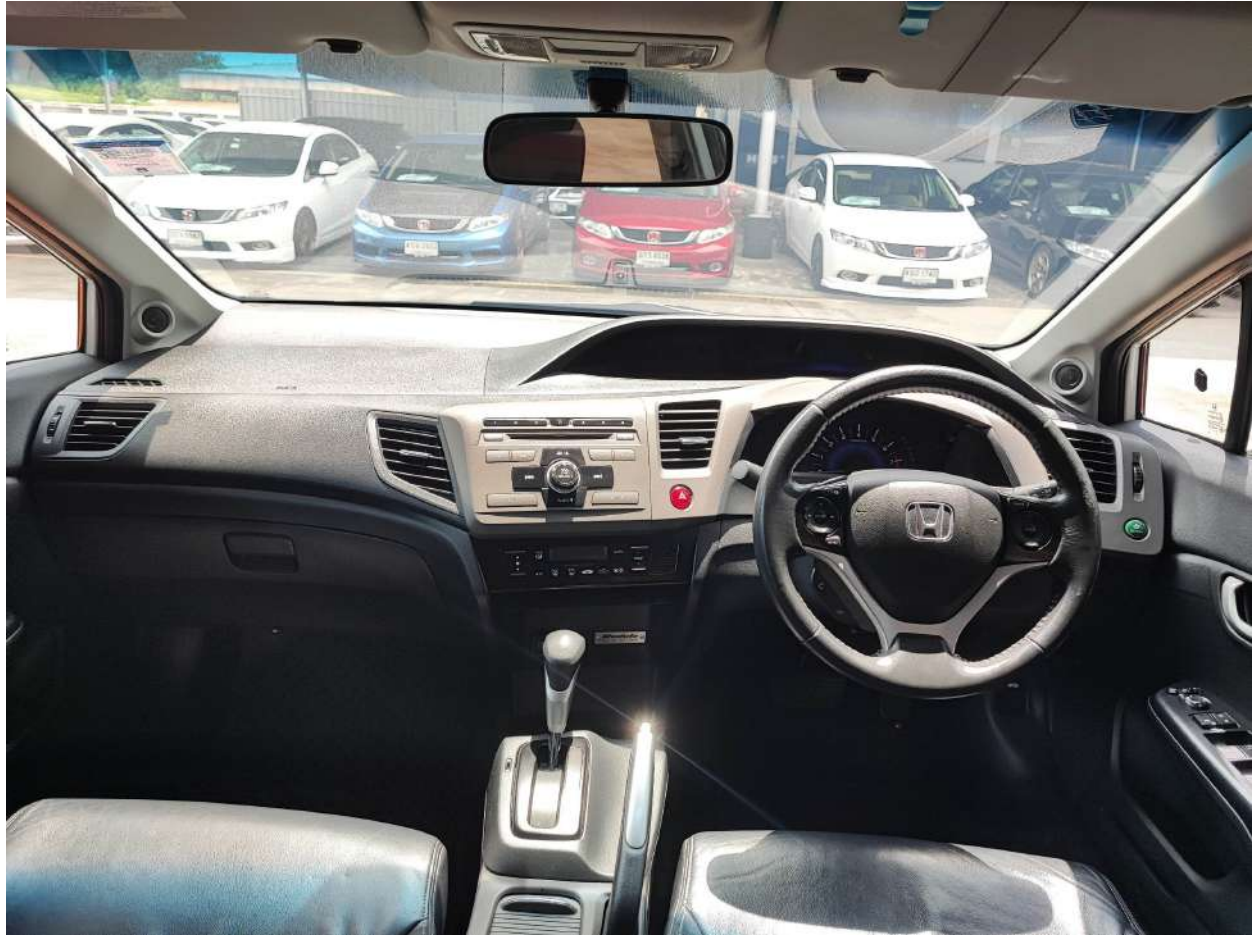
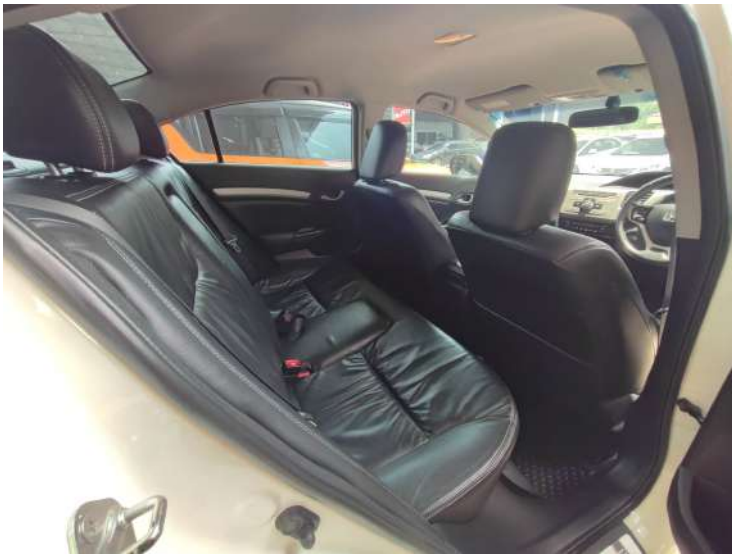
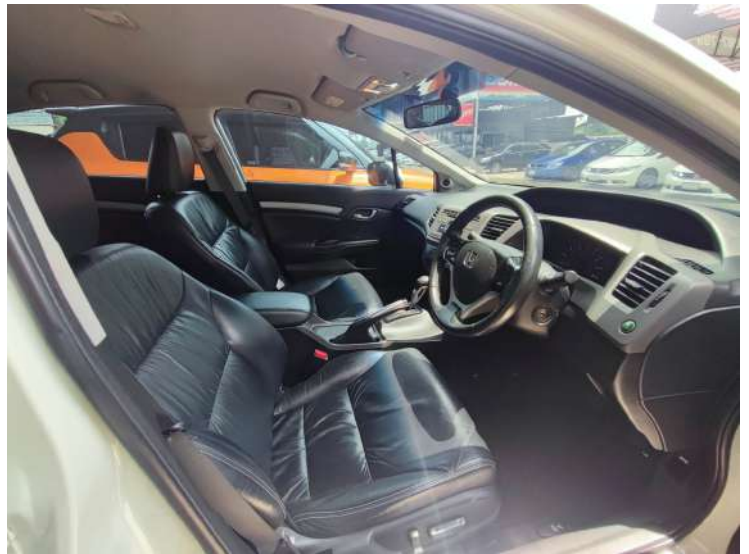
## ภาพภายใน

รายการตรวจ 4 รายการ	สถานะ
2.1 สภาพที่นั่ง Seat Appearance	ดี (Good)
2.2 การทำงาน การปรับ และการล็อกเบาะ Seat Adjust functional	ดี (Good)
2.3 สภาพรางไต่เบาะ Seat slide adjust rail	ดี (Good)
2.4 เข็มขัดนิรภัย Seat Belts	ดี (Good)

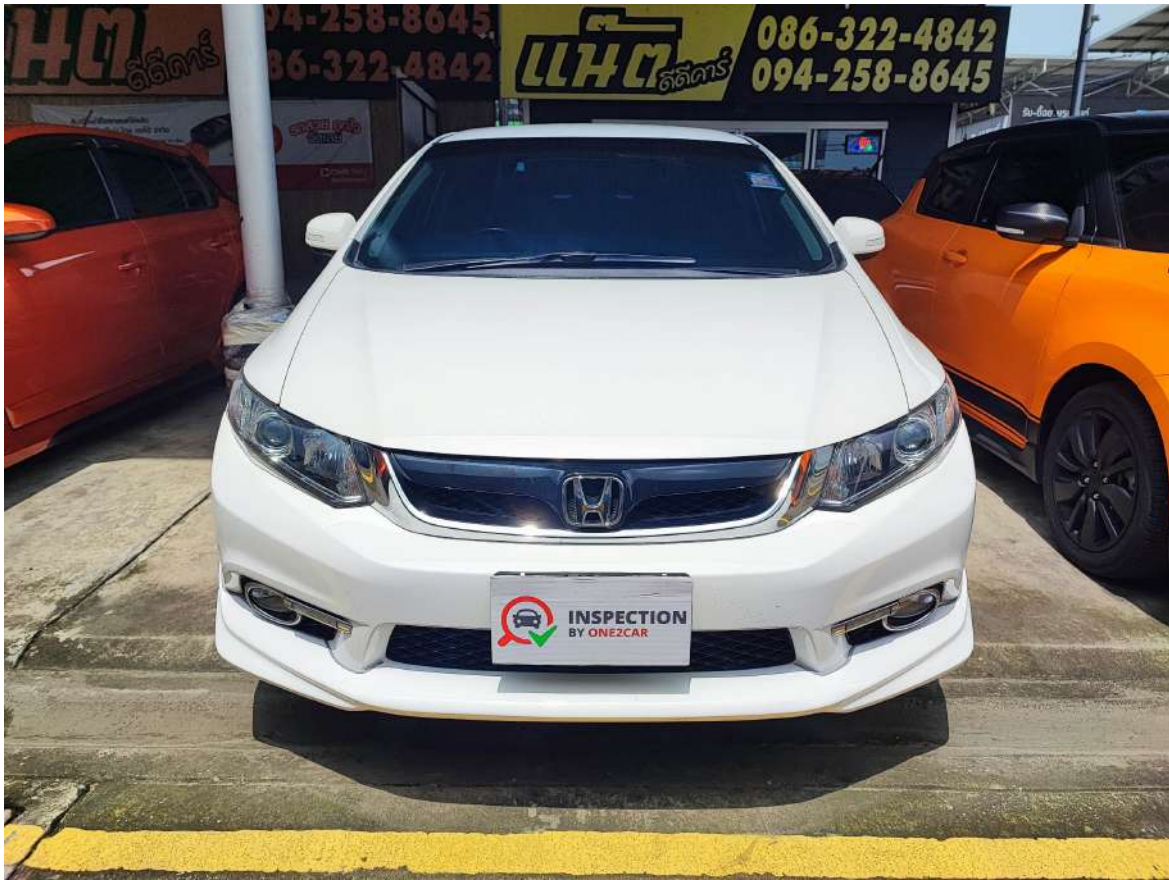
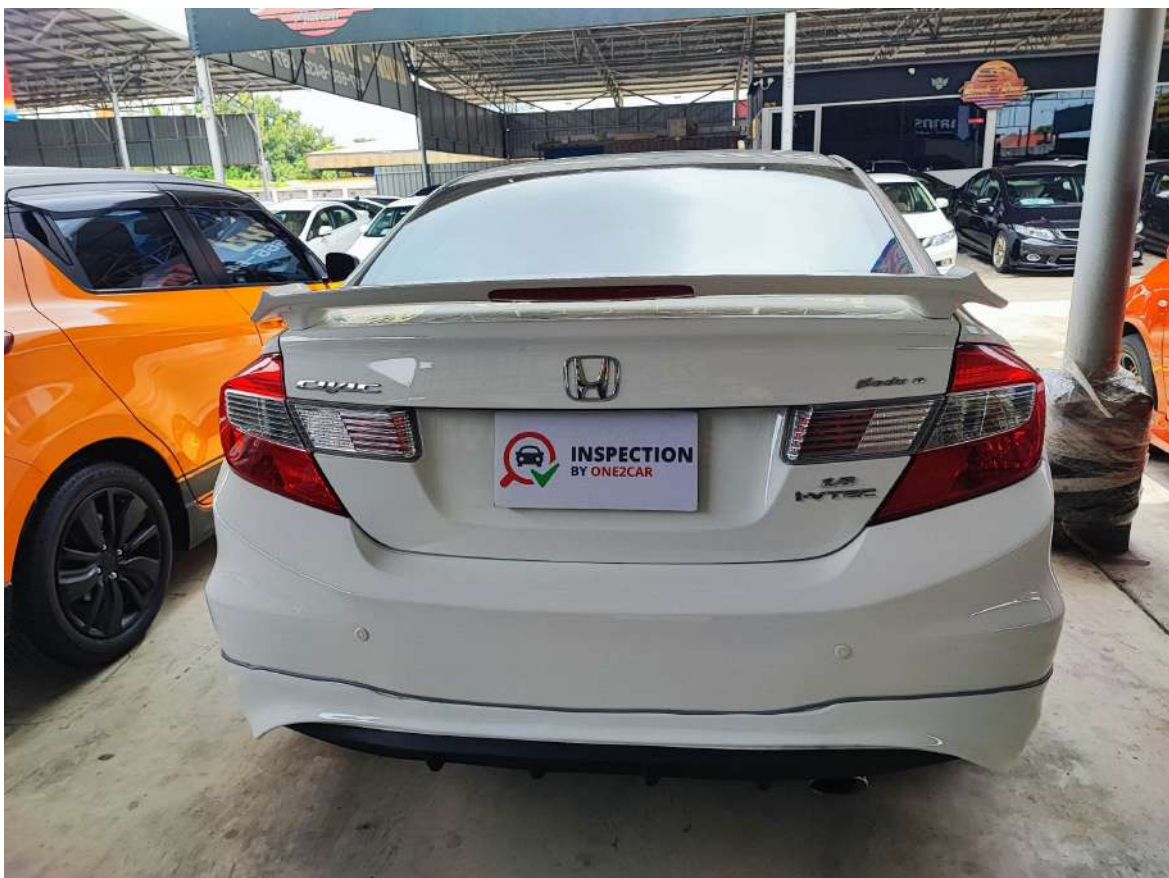
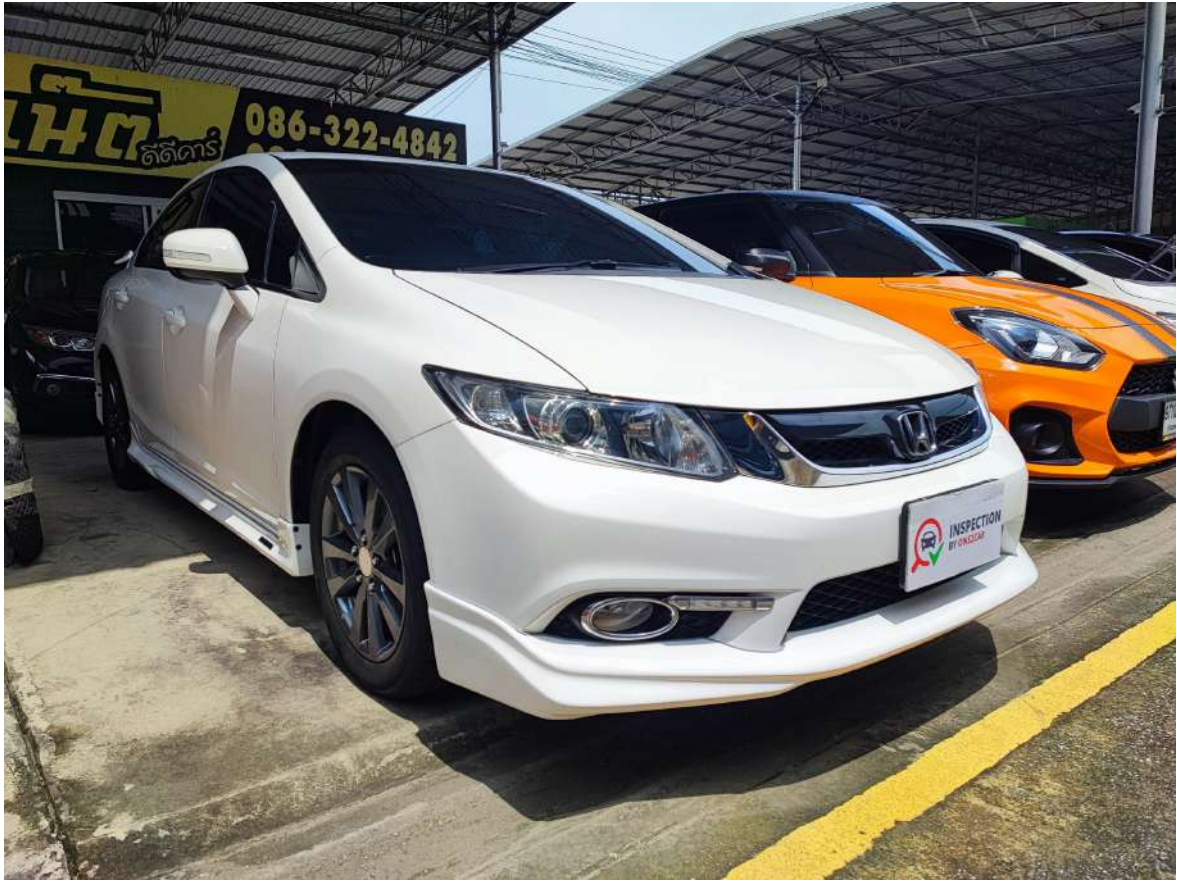
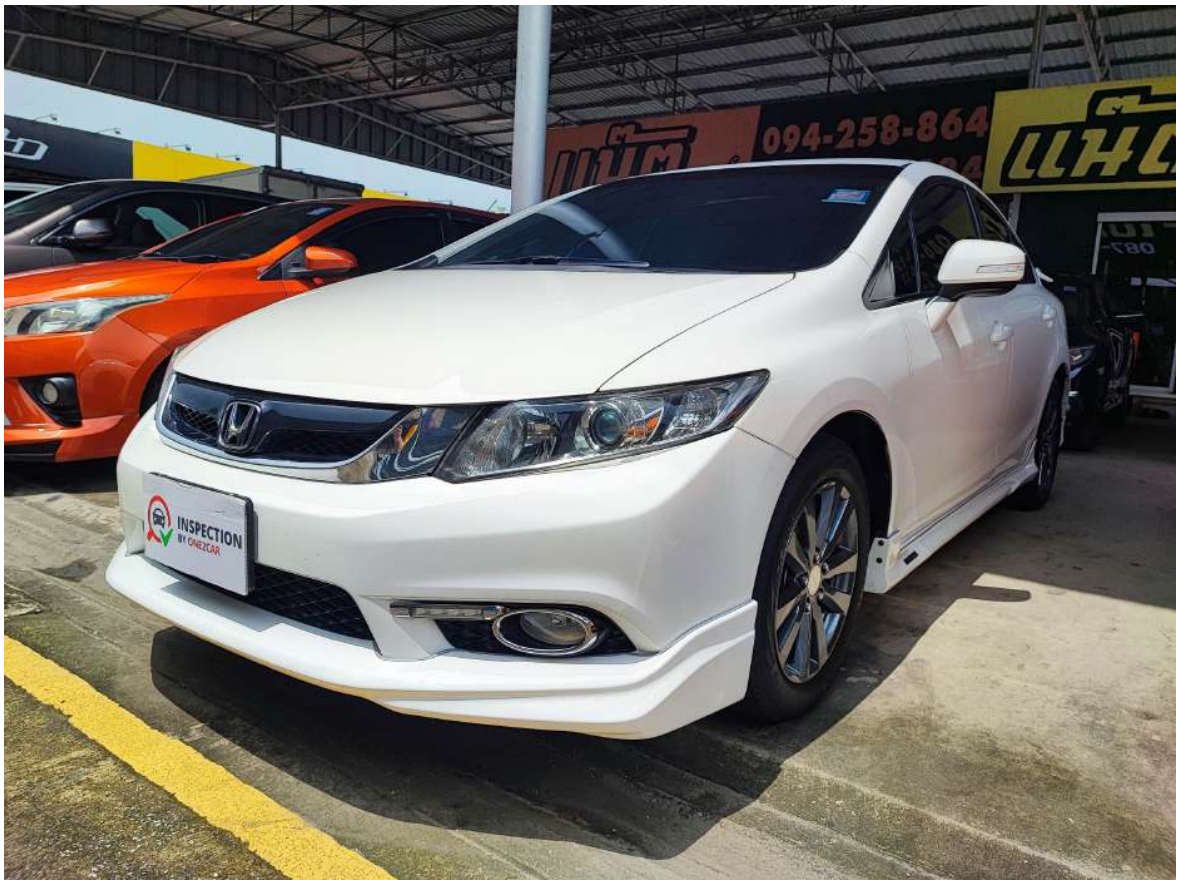
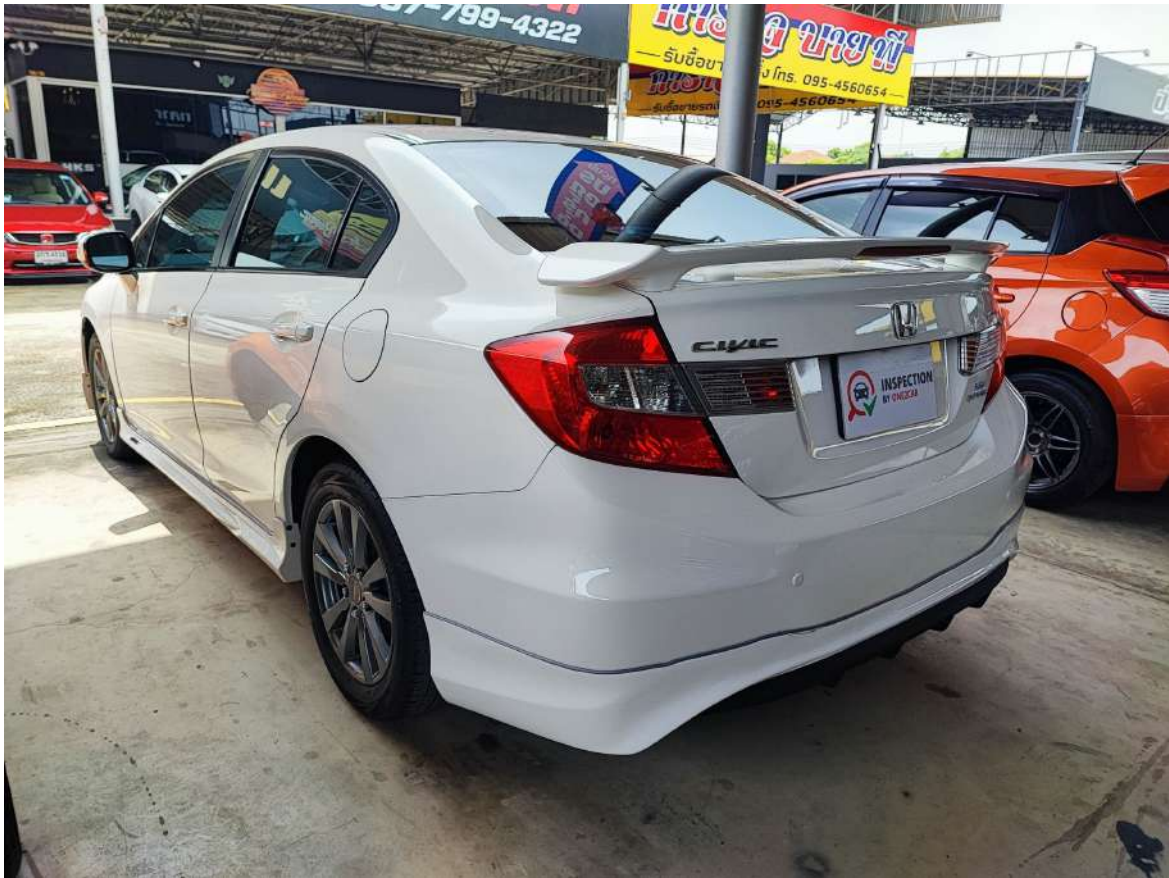
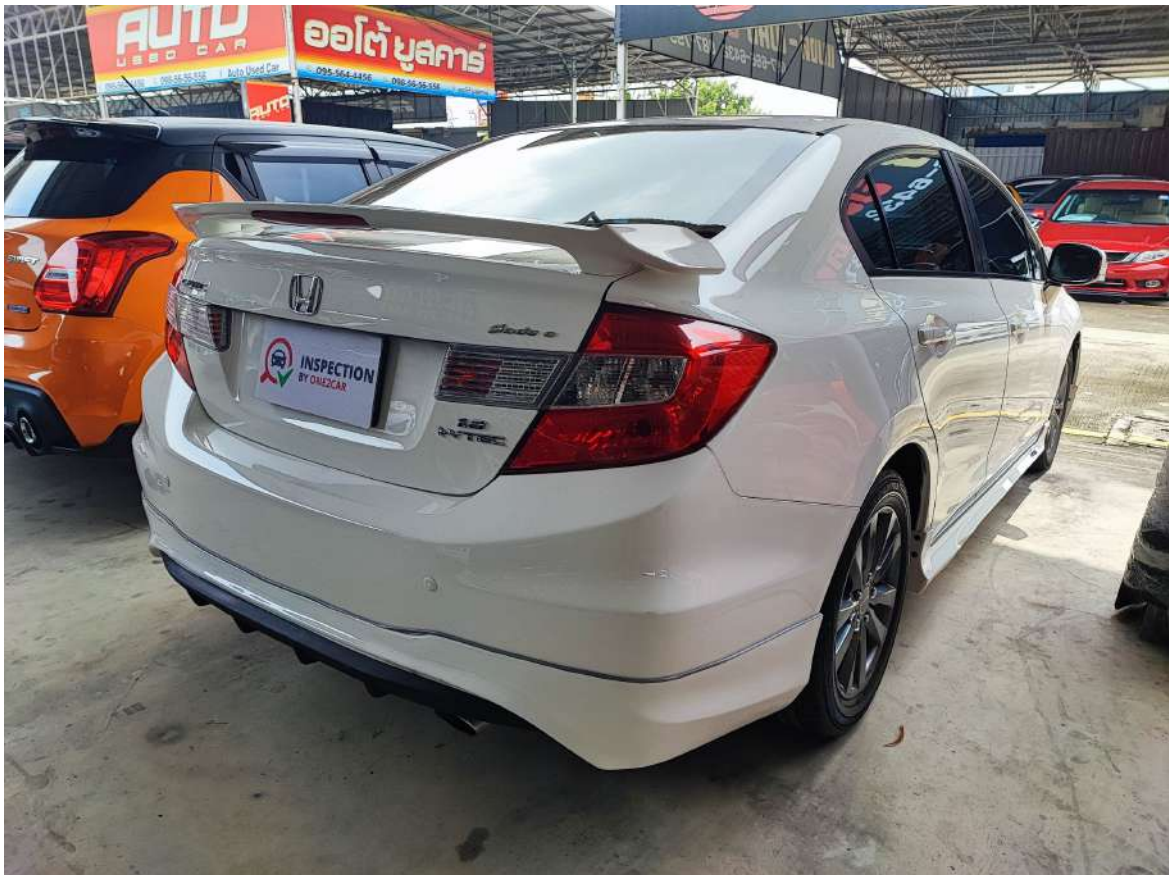
## ภาพภายนอก

3.4 ฝากระโปรงหน้ารถ Bonnet

พอใช้ (Fair)

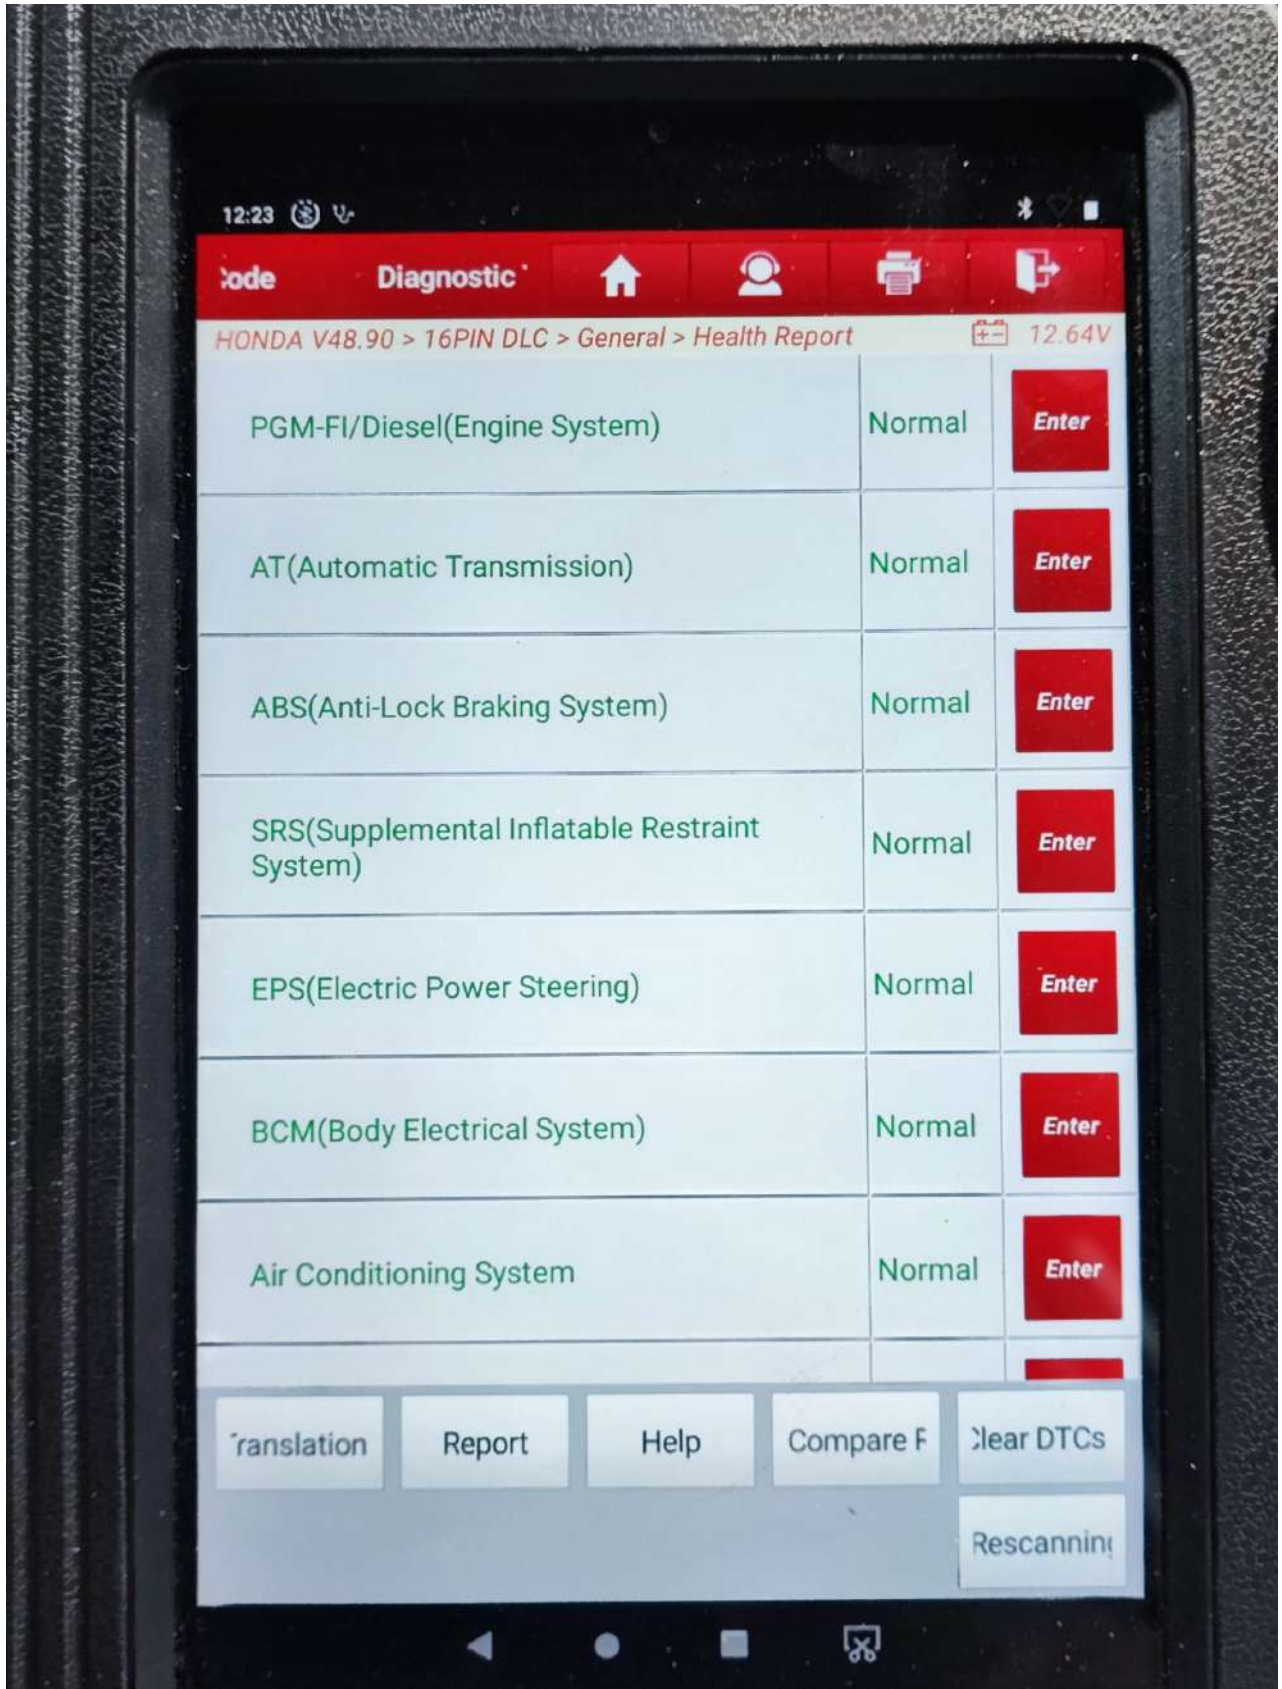
ภาพ OBD

รายการตรวจ 6 รายการ	สถานะ
1.1 ไม่เคยเกิดอุบัติเหตุรุนแรงจนทำให้โครงสร้างรถมีปัญหาความปลอดภัย No Evidence of Major or Hail Damage	ดี (Good)
1.2 ไม่มีการตัดต่อ ตัดแปลง คัชชี และ โครงสร้างรถ No chassis and cab structure modified	ดี (Good)
1.3 ไม่เคยประสบภัยจมน้ำ No Evidence of Flood	ดี (Good)
1.4 ไม่เคยประสบภัยอัคคีภัย No Evidence of Fire	ดี (Good)
1.5 ระบบการทำงานภายในรถยนต์ OBD II On-Board Diagnostics (OBD)	ดี (Good)
1.6 สภาพรถโดยรวม Overall Appearance	ดี (Good)
