I023/0052-31

Toyota Hilux Revo SMARTCAB 2.4 Prerunner Entry

May 22, 2023

Vehicle Inspection Report สรุปผลการตรวจสภาพรถ (Inspection Summary)

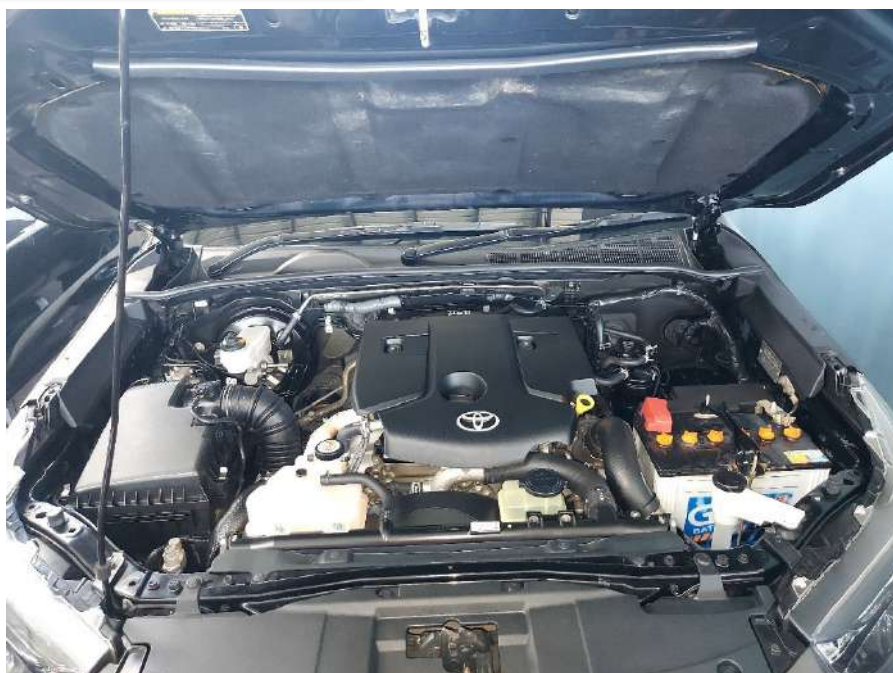
ภาพห้องเครื่อง

Voltage	12.7	V
Rating	650	CCA
Current	437	CCA
Internal resistance	6.39	mΩ
State of Charge	90	%
State of Health	45	%
Status	CAUTION

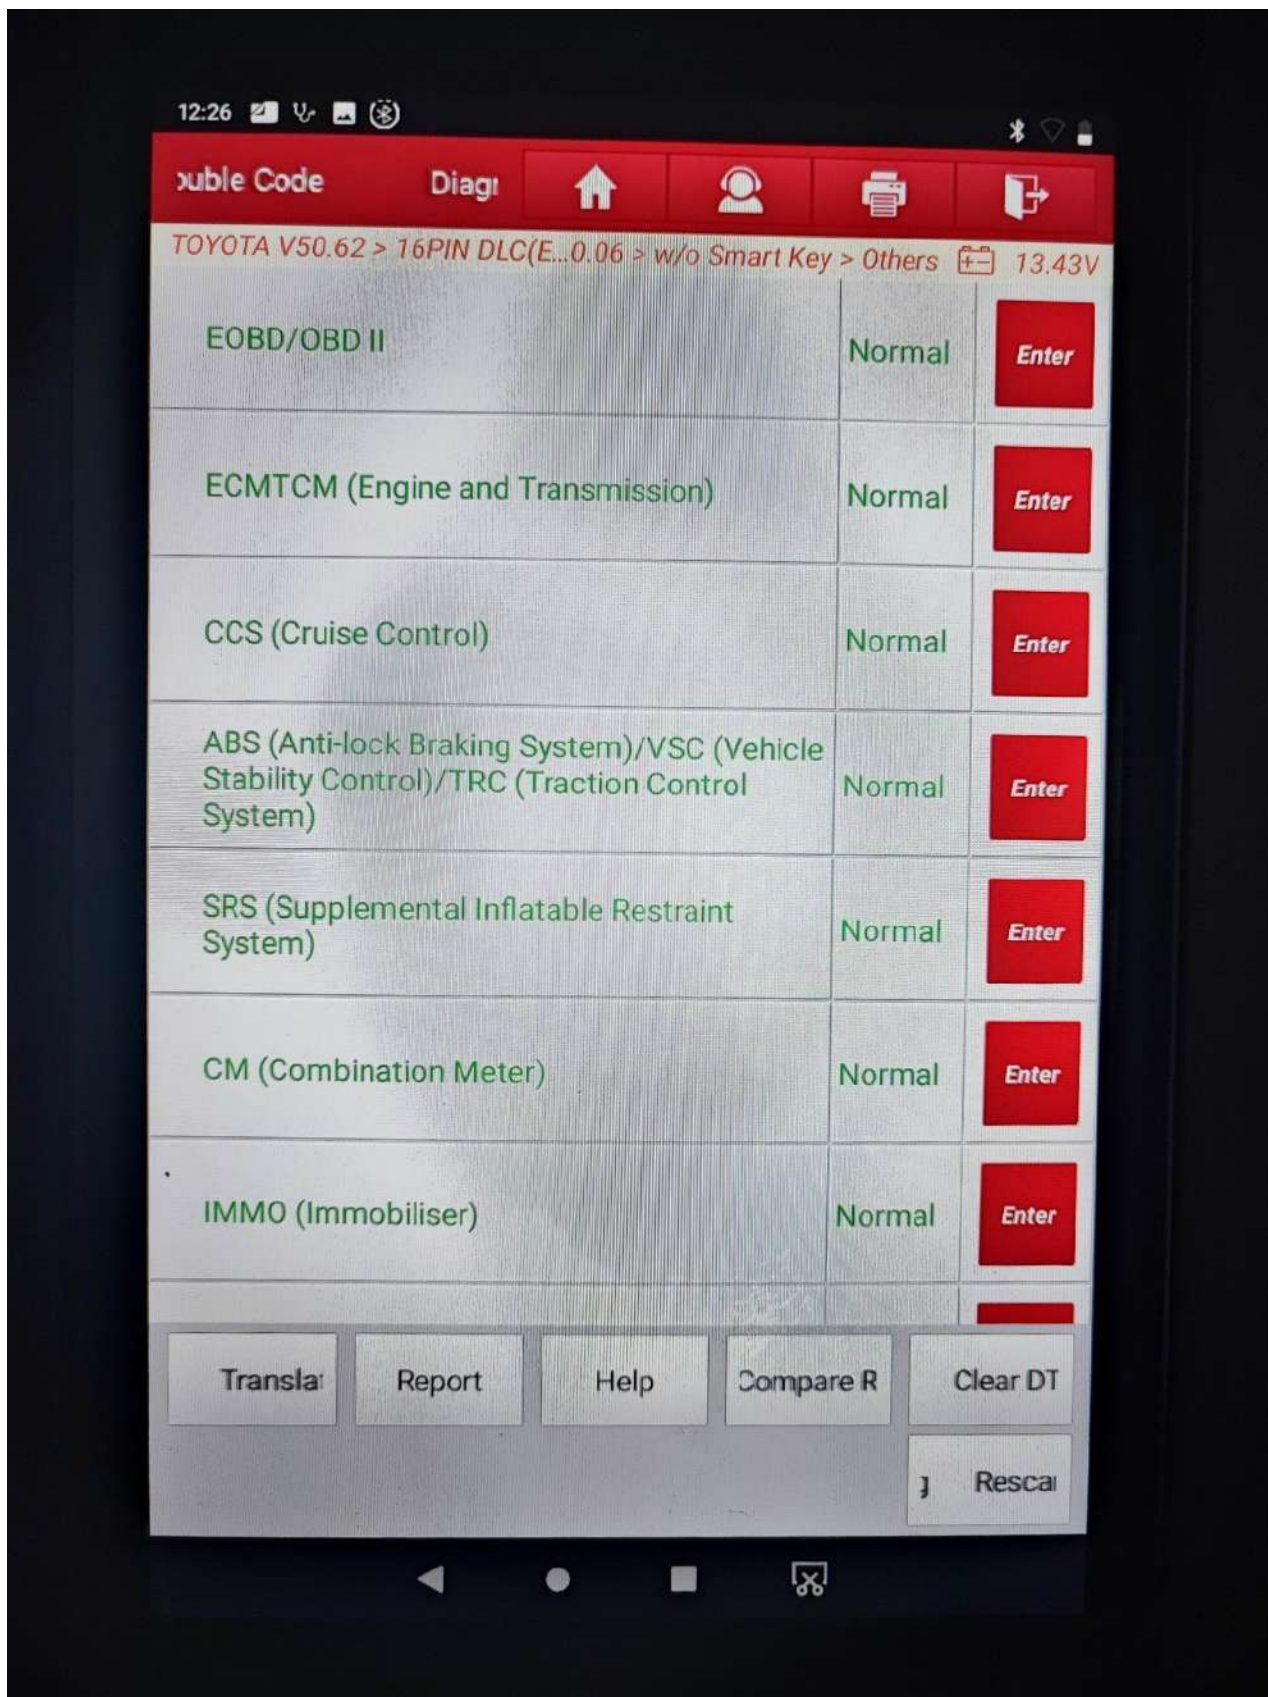
ภาพ OBD

2.17 การวินิจฉัยผ่านทาง OBD2 On-Board Diagnostics (OBD)
