# Vehicle Inspection Report

ยี่ห้อ/รุ่น (Make/Model): MAZDA BT-50	วันที่ตรวจสอบรถยนต์ (Date of Inspection): 31.1.61
เลขตัวถัง (VIN): MM8UPODD100443458	เลขคำขอบริการ (Job No.): I017/0104-027
เลขเครื่องยนต์ (Engine No.): PAT2043349	Vehicle Picture:

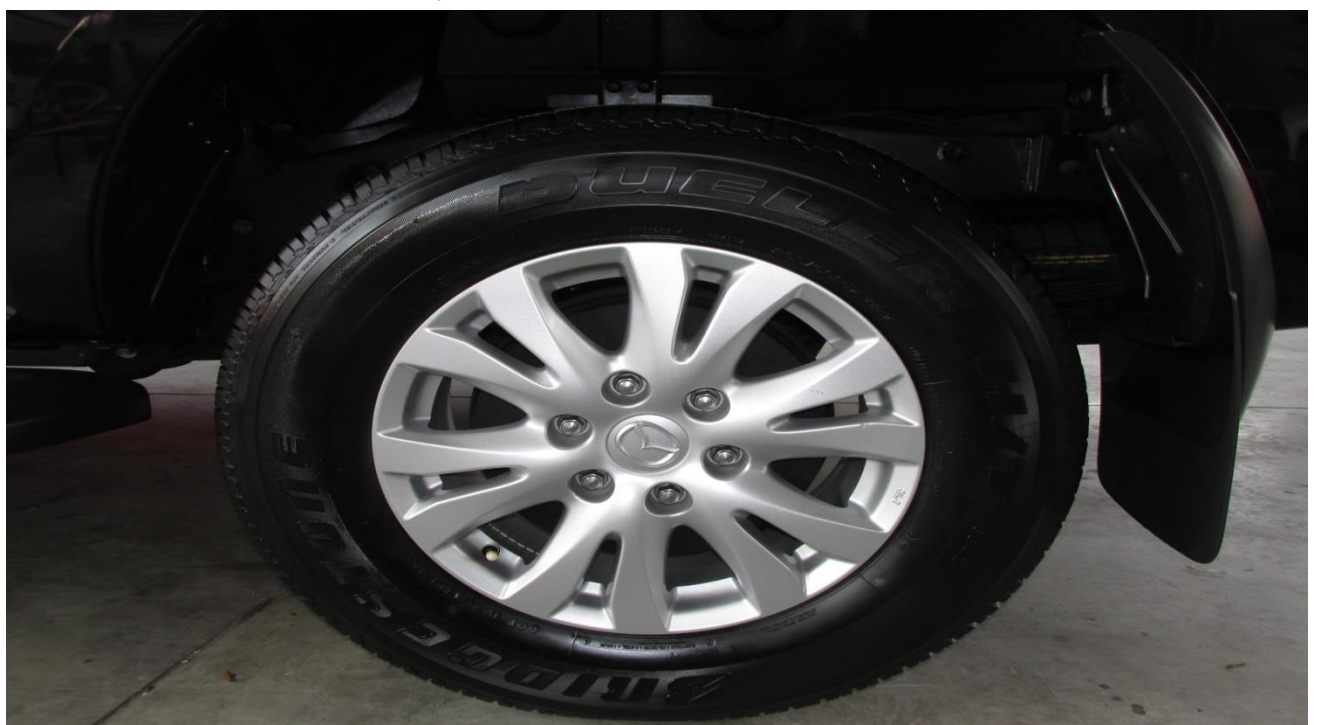
### ภาพโดยรวมของยาง ล้อ และ เบรค - Tyres, Wheels & Brakes Visual Details:

สภาพยางรถยนต์, เดือน/ปี ผลิต Tyres Appearance, Year	ปียางผลิต 1715 ยางสภาพพอใช้แนะนำให้เปลี่ยนยางใหม่
 	สภาพล้อรถ Wheel Rims Appearance	สภาพดีตามอายุการใช้งาน
 	ยางอะไหล่ และล้อ Spare Tyre & Rim	มีประจำรถ

ก้ามเบรค และท่อน้ำมัน Brake Hose Callipers & Pipes	สภาพปกติไม่พบการรั่วซึม
 	ผ้าเบรค (หน้า/หลัง) Brake Pads (Front/Rear)	สภาพดีตามอายุการใช้งาน
 	จานเบรค Brake Discs (Front/Rear)	ควรเจียจานเบรคครั้งต่อไปที่เปลี่ยนผ้าเบรค
 	ดรัมเบรคล้อหลัง Brakes and Drums any No Leakage	สภาพดีตามอายุการใช้งาน
 	การทำงานของเบรคมือ Park Brake function	ระบบการทำงานปกติ
 	คำแนะนำอื่นๆ Other	N/A

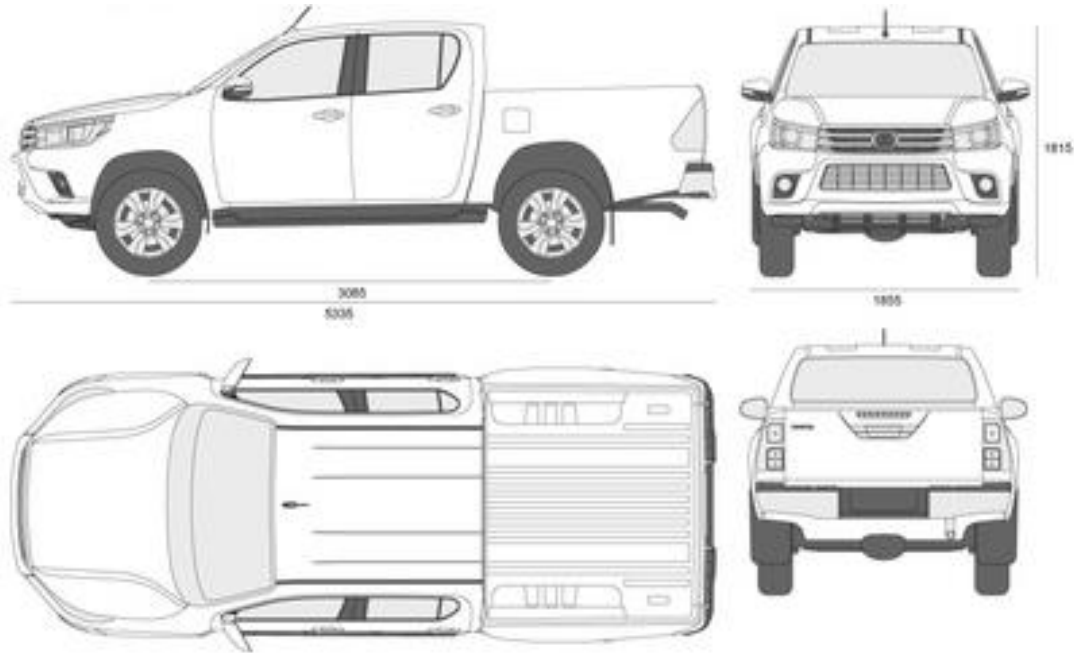
ความหนาสีรอบรถกระบะ (ตอนเดียว, แค็บ และ 4 ประตู) - Paint Thickness on Pickup (Single Cab, Extend Cab and Double Cab):

ชิ้นส่วนยานยนต์ (Car Part)	ความหนาสี Paint Thickness (µm)			
	P1	P2	P3	Average
Front Wing (RH)	154	113	120	129
Front Wing (LH)	130	103	121	118
Front Door (RH)	85	88	89	87
Front Door (LH)	151	94	99	115
Rear Door (RH)	122	118	117	119
Rear Door (LH)	78	82	97	86
Extra Cab (RH)	-	-	-	-
Extra Cab (LH)	-	-	-	-

ชิ้นส่วนยานยนต์ (Car Part)	ความหนาสี Paint Thickness (µm)			
	P1	P2	P3	Average
Bonnet	113	134	126	124
Roof	97	107	106	103
Boot/Tail Gate	78	81	83	81
Tray (RH)	78	75	80	78
Tray (LH)	120	139	126	128
Front Bumper	-	-	-	-
Rear Bumper	-	-	-	-
