1022/0140-6

TOYOTA C-HR HV HI 1.8

Sep 2, 2022

# Vehicle Inspection Report สรุปผลการตรวจสภาพรถ (Inspection Summary)

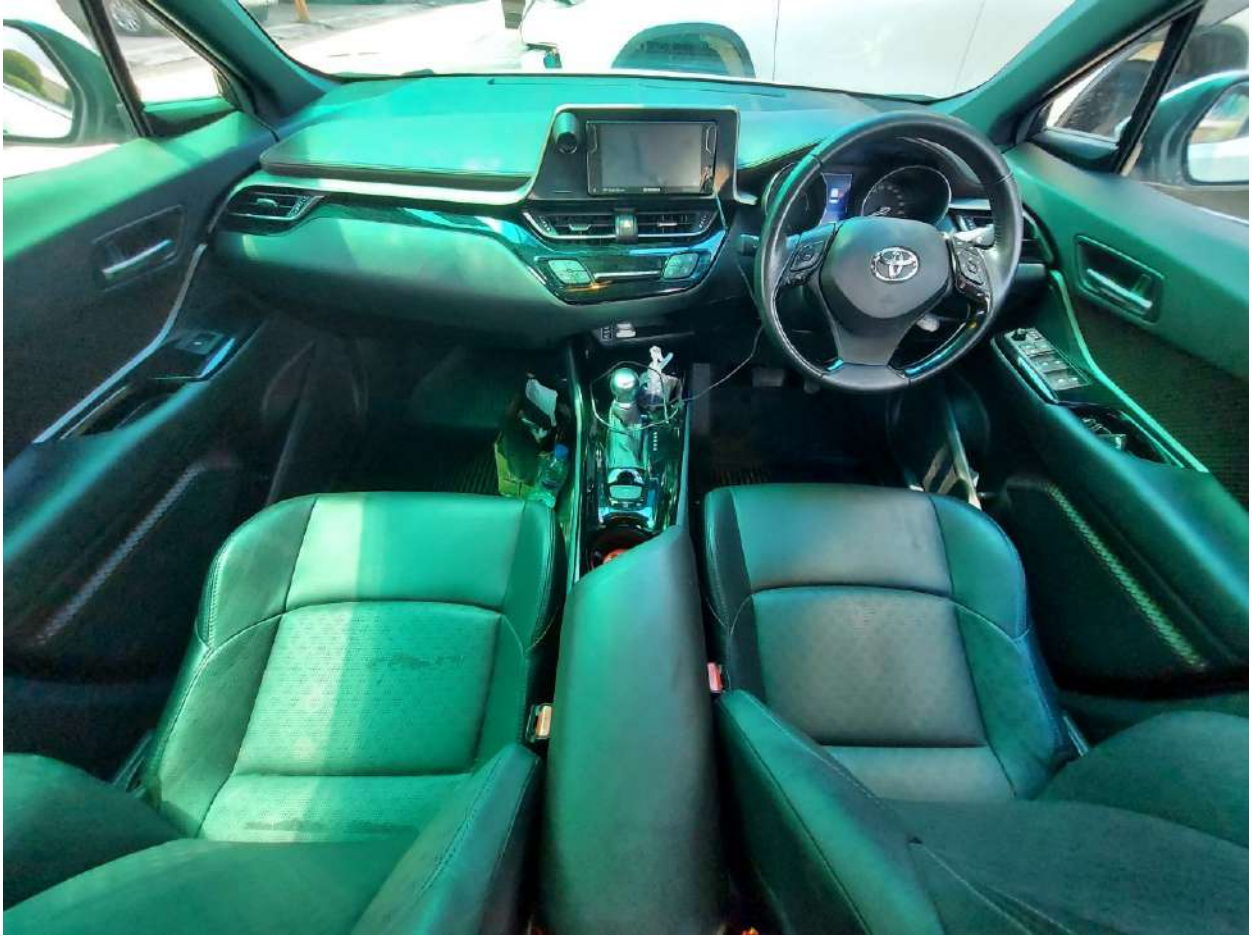
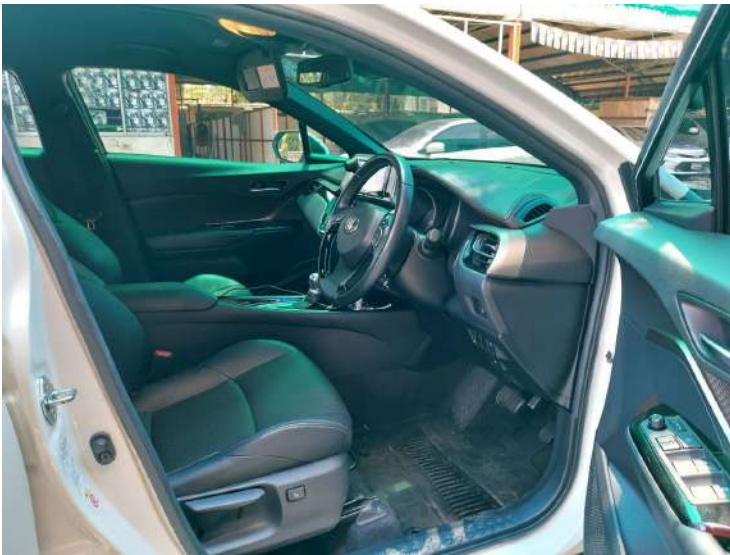
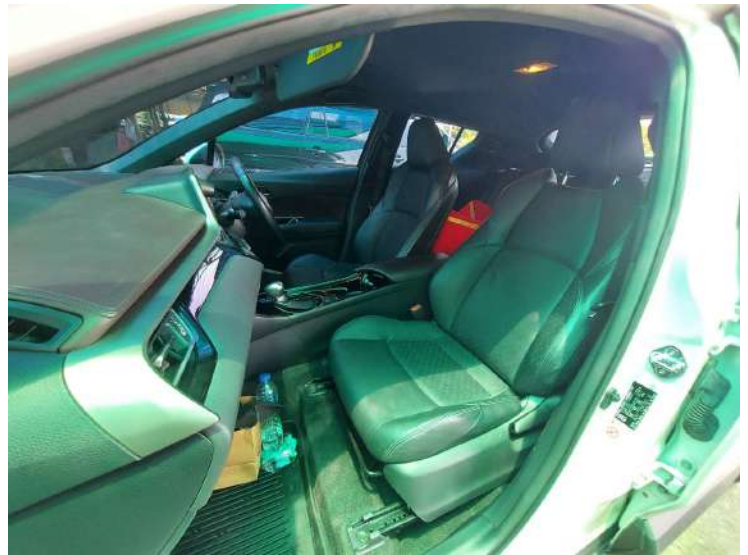
### ภาพภายใน

รายการตรวจ 4 รายการ	สถานะ
2.1 สภาพ ที่นั่ง Seat Appearance	ดี (Good)
2.2 การทำงาน การปรับ และการล็อกเบาะ Seat Adjust functional	ดี (Good)
2.3 สภาพ รางไต่เบาะ Seat slide adjust rail	ดี (Good)
2.4 เข็มขัดนิรภัย Seat Belts	ดี (Good)

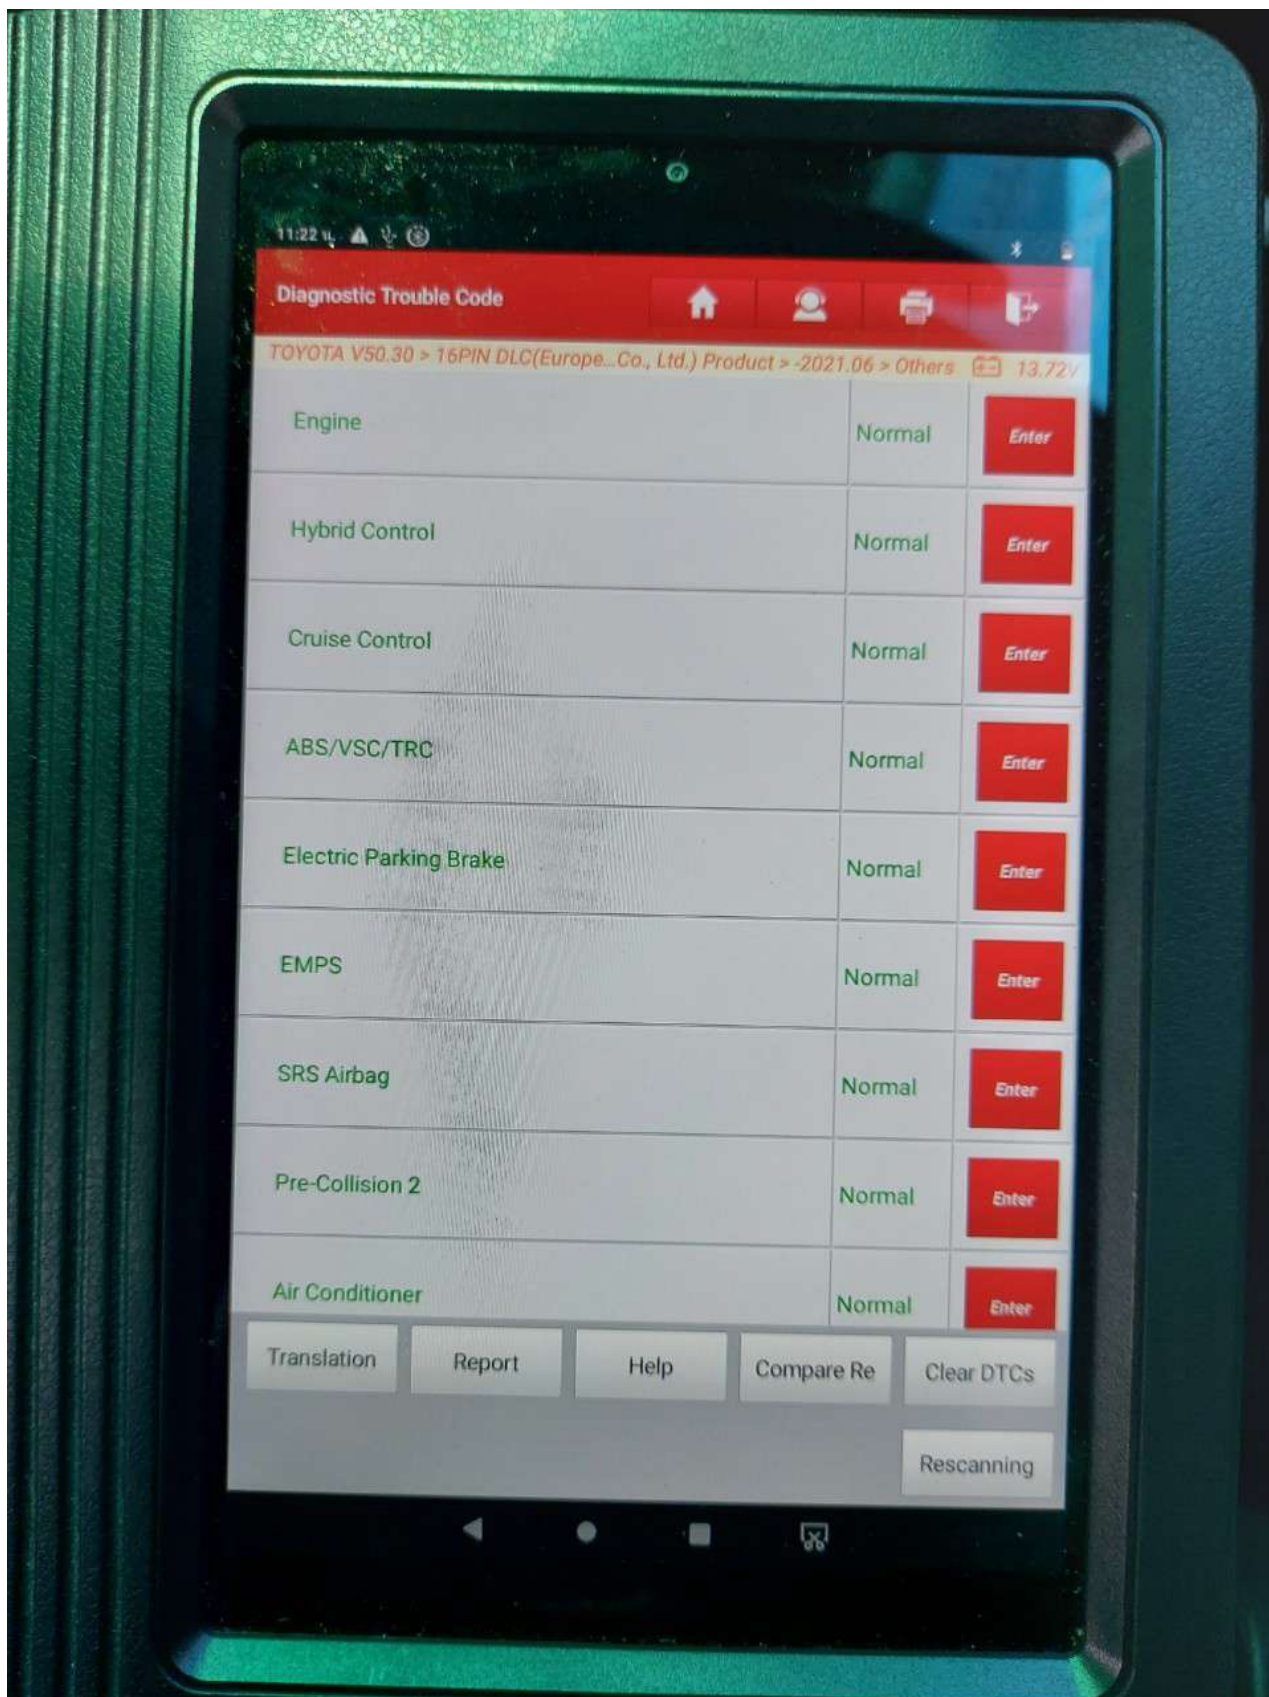
ภาพ OBD

รายการตรวจ 6 รายการ	สถานะ
1.1 ไม่เคยเกิดอุบัติเหตุรุนแรงจนทำให้โครงสร้างรถมีปัญหาความปลอดภัย No Evidence of Major or Hail Damage	ดี (Good)
1.2 ไม่มีการตัดต่อ ตัดแปลง คัชชี และโครงสร้างรถ No chassis and cab structure modified	ดี (Good)
1.3 ไม่เคยประสบภัยจมน้ำ No Evidence of Flood	ดี (Good)
1.4 ไม่เคยประสบภัยอัคคีภัย No Evidence of Fire	ดี (Good)
1.5 การวินิจฉัยผ่านทาง OBD On-Board Diagnostics (OBD)	ดี (Good)
1.6 สภาพรถโดยรวม Overall Appearance	ดี (Good)
