# Vehicle Inspection Report

ยี่ห้อ/รุ่น (Brand/Model): TOYOTA VIGO_D 3.0 MT	วันที่ตรวจสอบรถยนต์(Date of Inspection): 29-06-61
หมายเลขตัวถัง (VIN): MR0FZ29G302577431	เลขคำขอบริการ (Job No.) : IO18/085-009
หมายเลขเครื่องยนต์ (Engine No.): 1KDU752653	Vehicle Picture:  
ปีที่ผลิต (Build Date): 2015	
สีรถ(Color): เทา	
ระยะทางการใช้งาน (Mileage): 99,651 ก.ม.	
หมายเลขทะเบียน (No. Plate): 4กฏ 5156	
วันครบกำหนดชำระภาษี (Registration Expiry): 22 พ.ค. 62	
ชื่อลูกค้า Customer Name: คุณ ราชัน	
ที่อยู่ (Address): ลาดพร้าว	
โทรศัพท์(Tel):	
สถานที่ตรวจสอบรถ (Inspection Place): REGENT HOME CAR

<b>ข้อคิดเห็นทั่วไป (General Comments):</b> รถสภาพดี โครงสร้างไม่เคยอุบัติเหตุ ไม่เคยจมน้ำและไฟไหม้
--

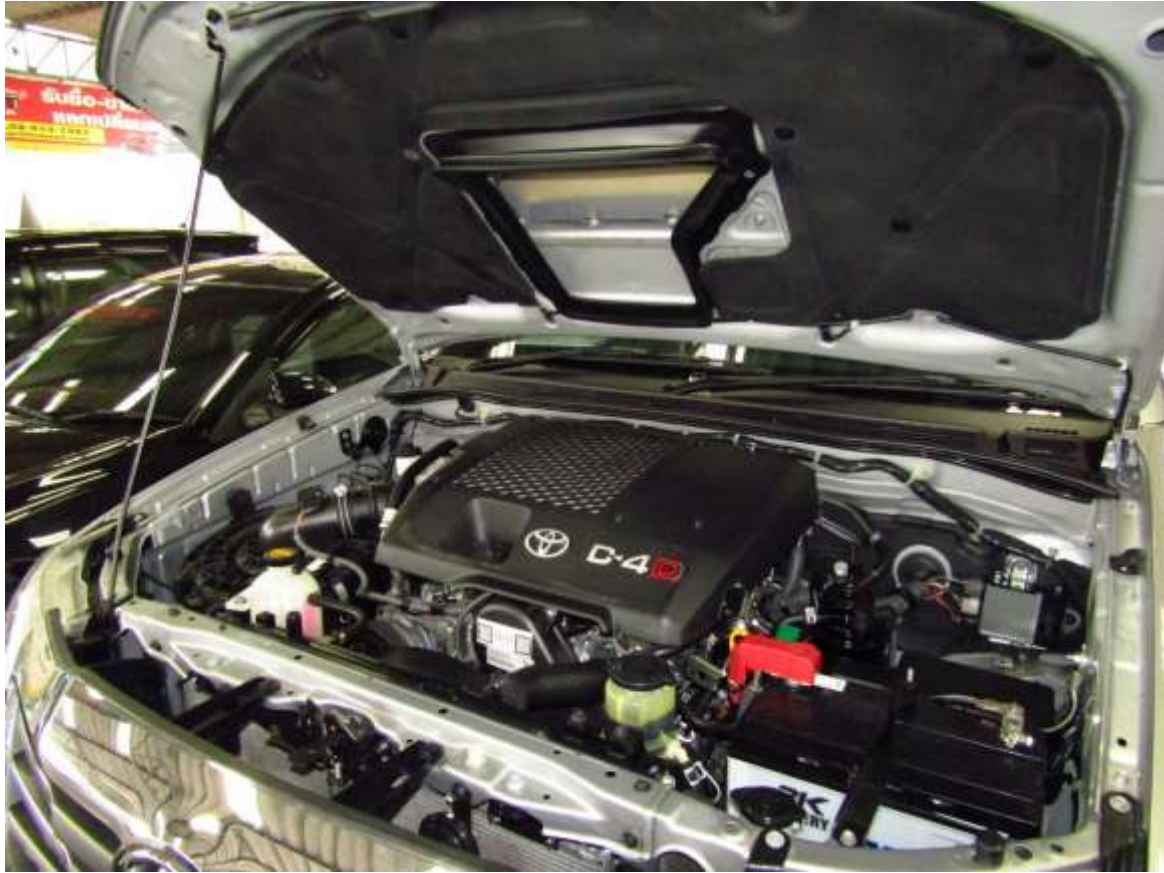
ภาพห้องเครื่อง - Engine Bay Visual Details:

Battery Test																																									
Voltage	12.11 V																																								
Rating	630 CCA																																								
Current	467 CCA																																								
Internal resistance	5.79 mΩ																																								
State of Charge	31 %																																								
State of Health	53 %																																								
Status	Caution																																								
Test Date	29.06.61																																								
Charging System Test at 2000 rpm																																									
Voltage	13.79 V																																								
Status	Normal																																								
Start System Test																																									
Start Voltage	7.74 V																																								
Status	Too low																																								
Max. Load Test at 2000 rpm

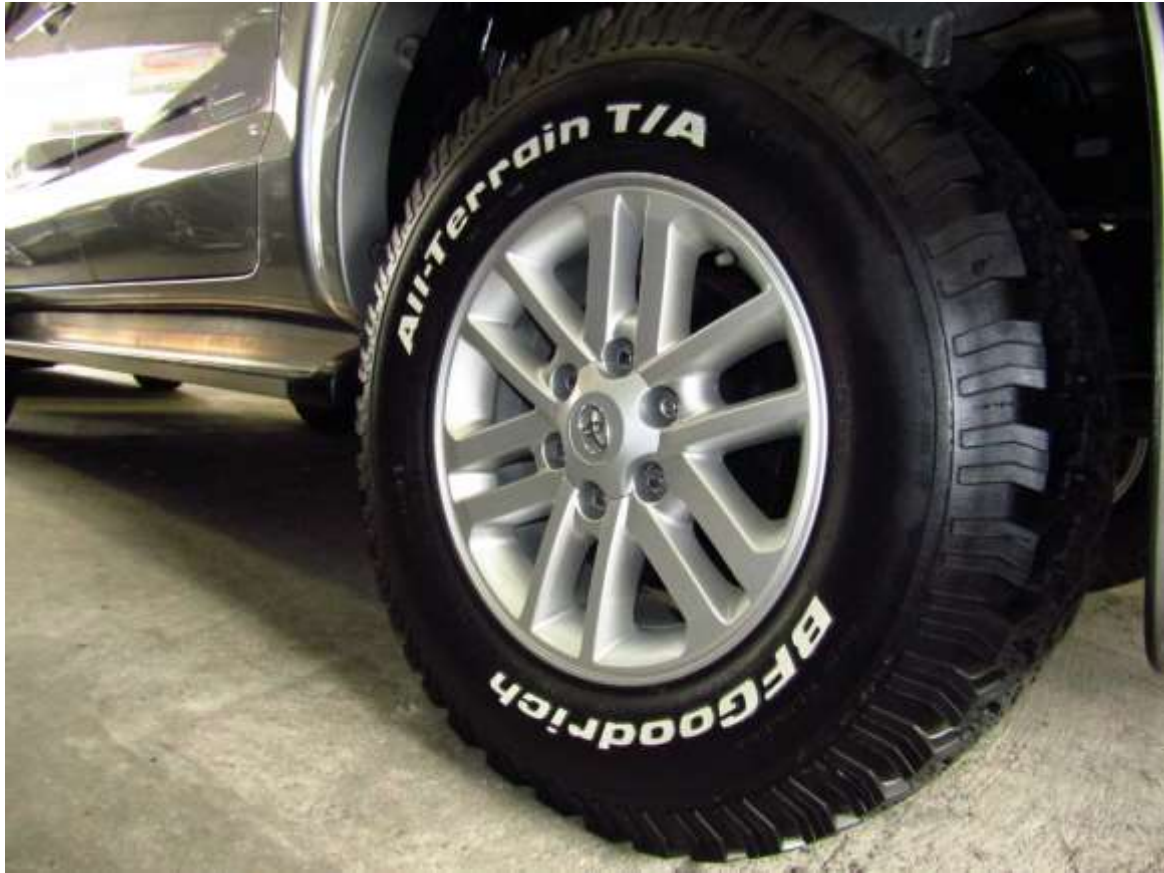
ภาพโดยรวมของยาง ล้อ และ เบรค - Tyres, Wheels & Brakes Visual Details:

สภาพยางรถยนต์, สัปดาห์/ปี ผลิต Tyres Appearance, Year	4516
 	สภาพล้อรถ Wheel Rims Appearance	สภาพตามอายุการใช้งาน
 	ยางอะไหล่ และล้อ Spare Tyre & Rim	สภาพตามอายุการใช้งาน
 	คาลลิเปอร์เบรค และท่อน้ำมัน Brake Hose Callipers & Pipes	สภาพปกติไม่พบการรั่วซึม
 	ผ้าดิสเบรค (หน้า/หลัง) Brake Pads (Front/Rear)	สภาพตามอายุการใช้งาน
 	จานดิสเบรค Brake Discs (Front/Rear)	ควรเจียจานเบรคครั้งต่อไปที่เปลี่ยนผ้าเบรค
 	ดรัมเบรคล้อหลัง Brakes and Drums any No Leakage	สภาพตามอายุการใช้งาน
 	การทำงานของเบรคมือ Park Brake function	ระยะการทำงานปกติ
 	คำแนะนำอื่นๆ Other	N/A

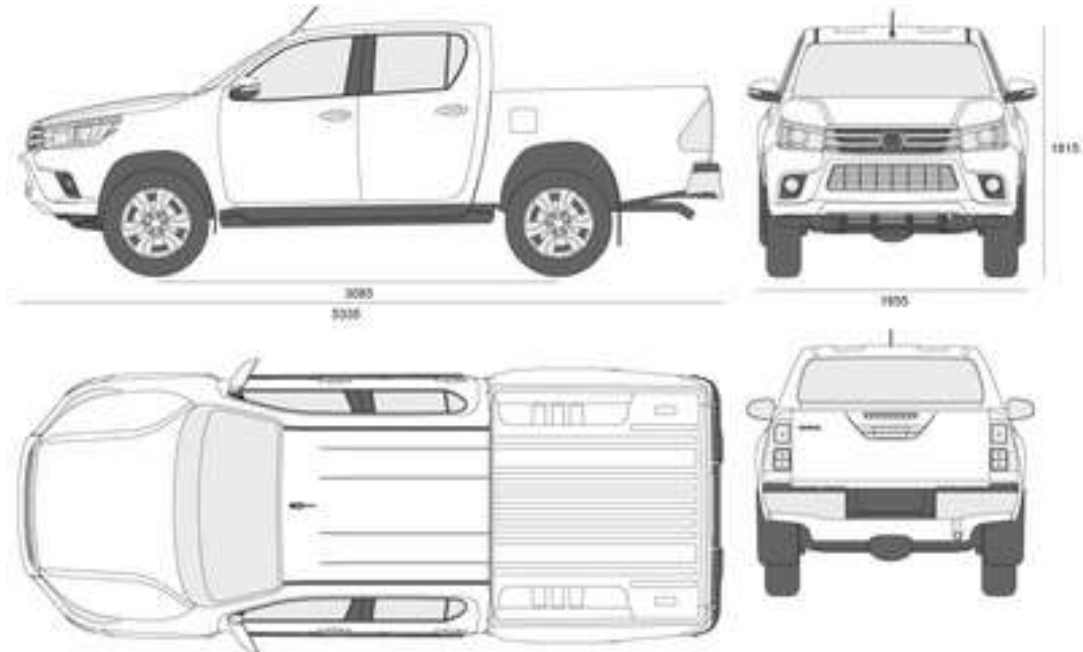
ความหนาสีรอบรถกระบะ (ตอนเดียว, แค็บ และ 4 ประตู) - Paint Thickness on Pickup (Single Cab, Extend Cab and Double Cab):

ชิ้นส่วนยานยนต์ (Car Part)	ความหนาสี Paint Thickness (µm)			
	P1	P2	P3	Average
Front Wing (RH)	86	89	78	84
Front Wing (LH)	76	90	90	85
Front Door (RH)	79	89	91	86
Front Door (LH)	91	91	74	85
Rear Door (RH)	91	81	78	83
Rear Door (LH)	88	86	90	88
Extra Cab (RH)				
Extra Cab (LH)

ชิ้นส่วนยานยนต์ (Car Part)	ความหนาสี Paint Thickness (µm)			
	P1	P2	P3	Average
Bonnet	91	93	105	96
Roof	91	93	96	93
Boot/Tail Gate	87	98	96	94
Tray (RH)	81	102	91	91
Tray (LH)	94	93	90	92
Front Bumper				
Rear Bumper
