Vehicle Inspection Report

สรุปผลการตรวจสอบ (Inspection Summary)

ยี่ห้อ/รุ่น (Brand/Model): ISUZU MU-X 3.0 A/T	วันที่ตรวจสอบรถยนต์ (Date of Inspection): 3-4-62
หมายเลขตัวถัง (VIN): MP1TFS85GFT00310	เลขคำขอบริการ (Job No.): I019/002-029
หมายเลขเครื่องยนต์ (Engine No.): 4JJ1MS0061	Vehicle Picture:

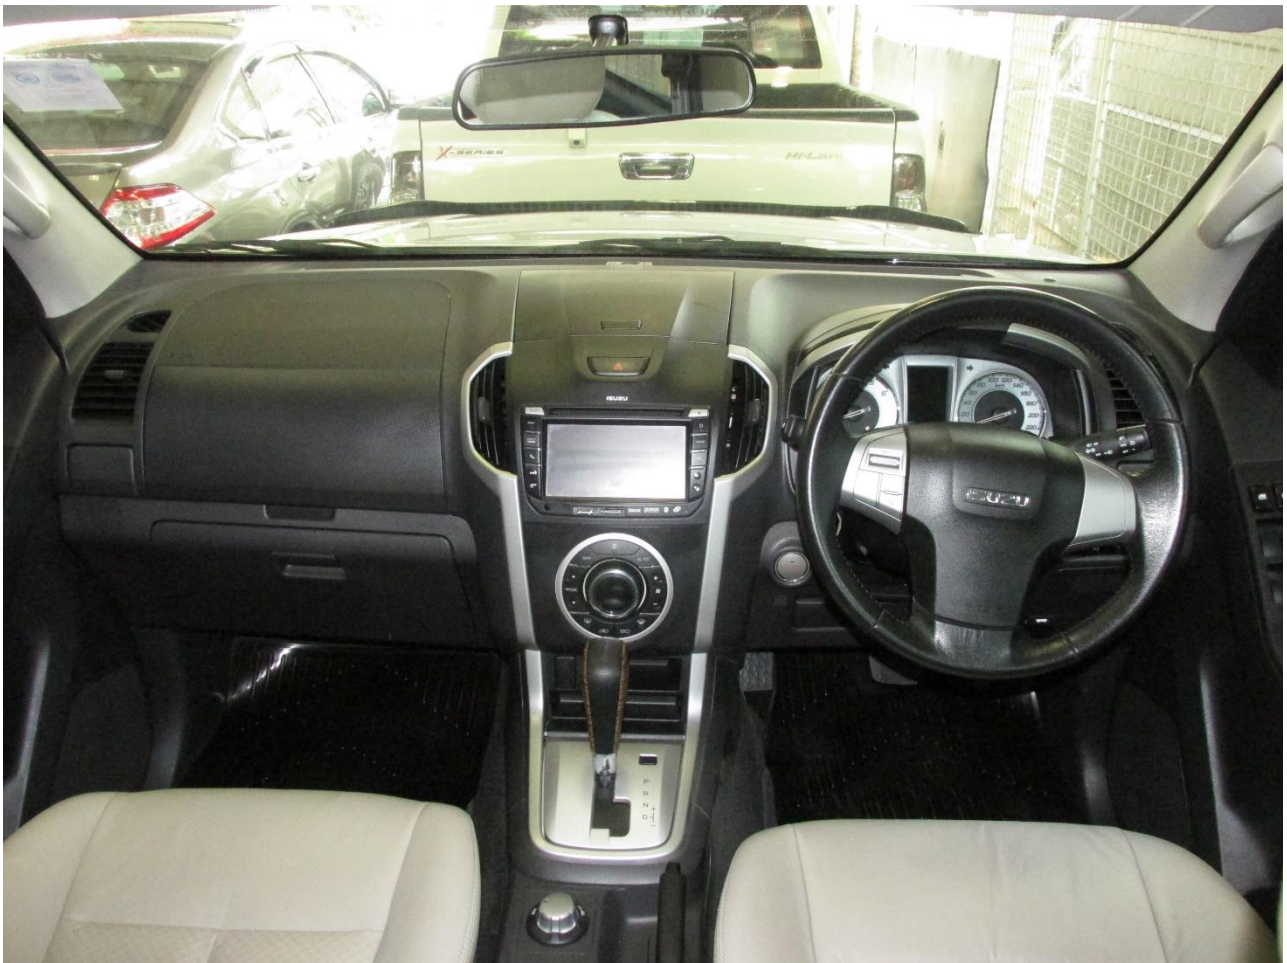
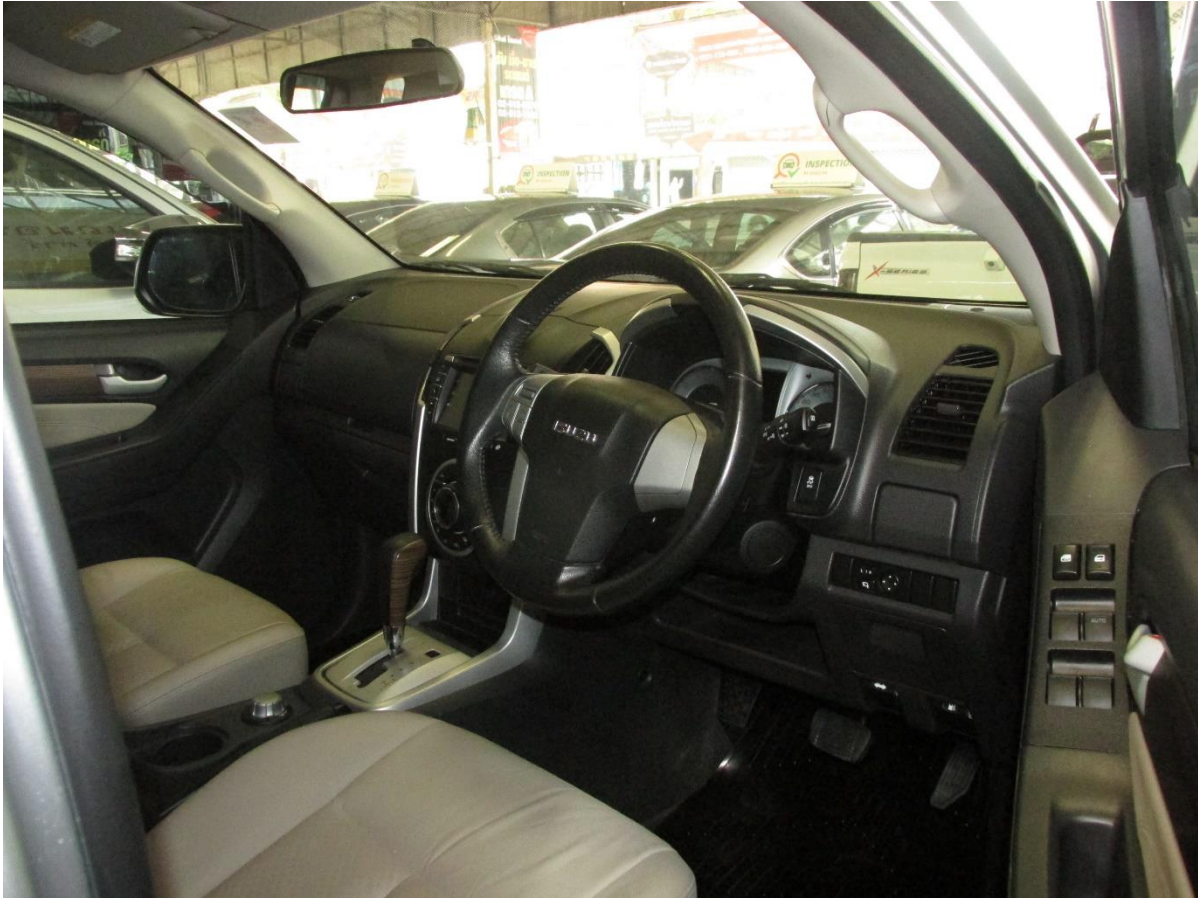
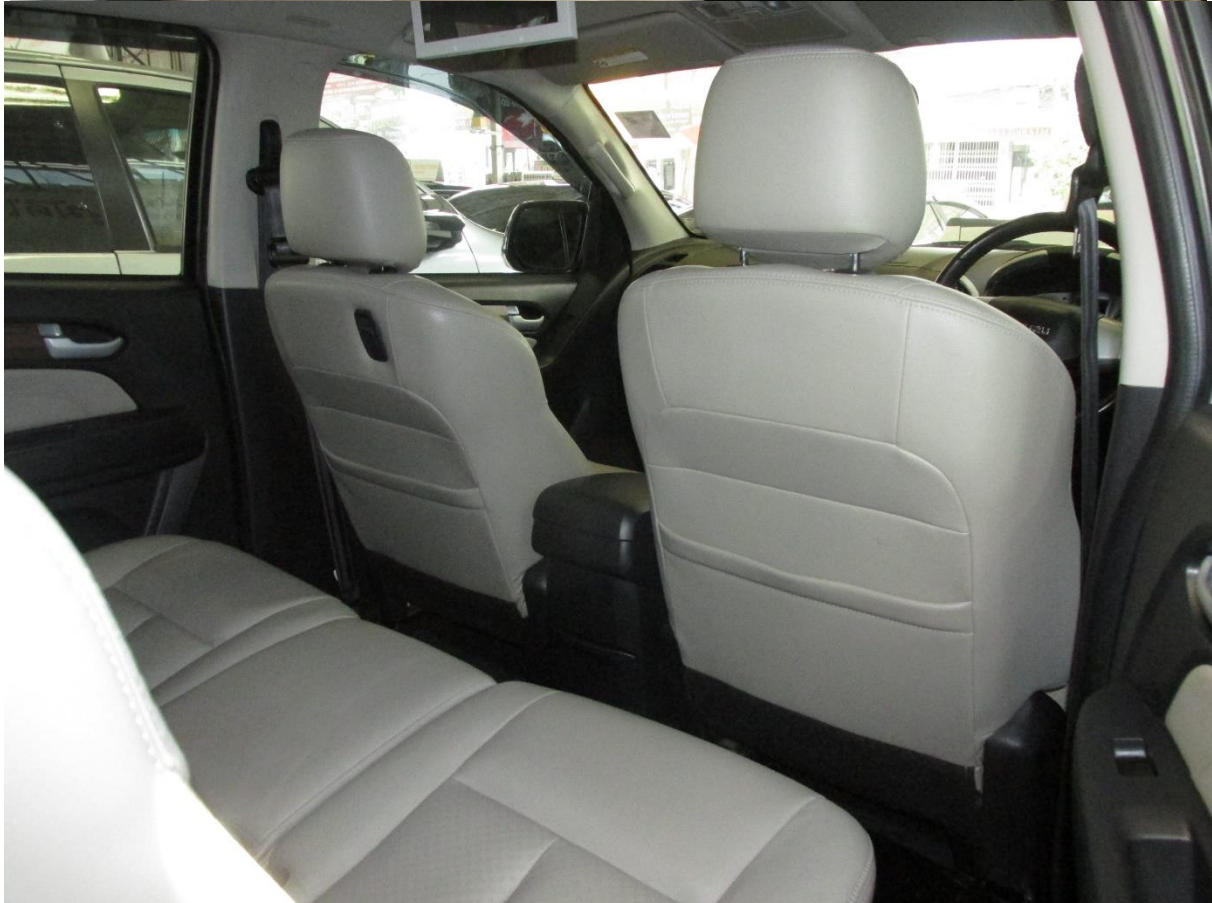
ภาพภายในด้านหน้า หลัง และ จุดบกพร่อง - Interior Visual Details (Front, Rear and/or Defect):

ภาพภายในด้านหน้า หลัง และ จุดบกพร่อง (ต่อ) - Interior Visual Details (Front, Rear and/or Defect) (Continued):

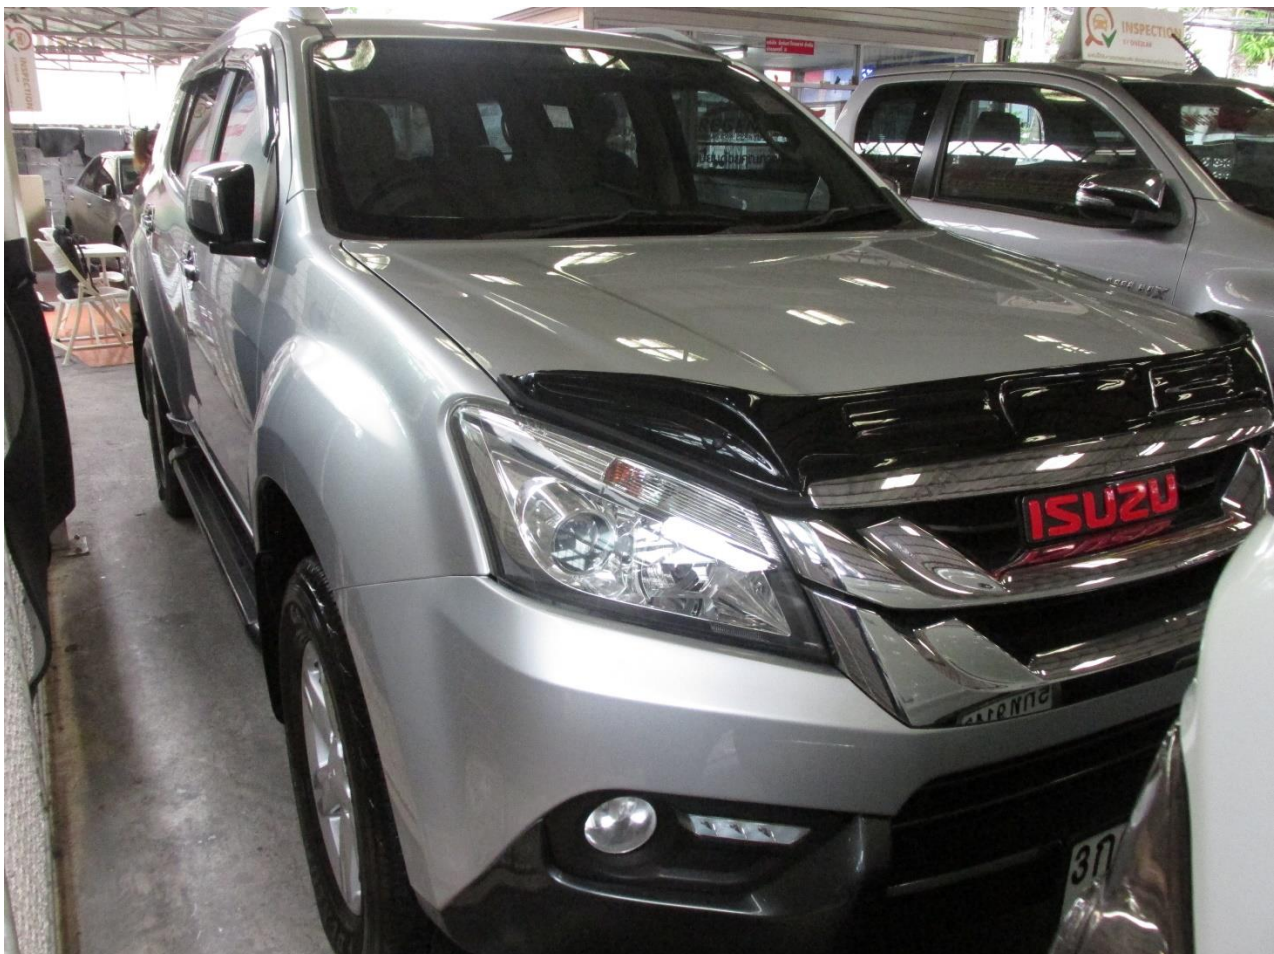
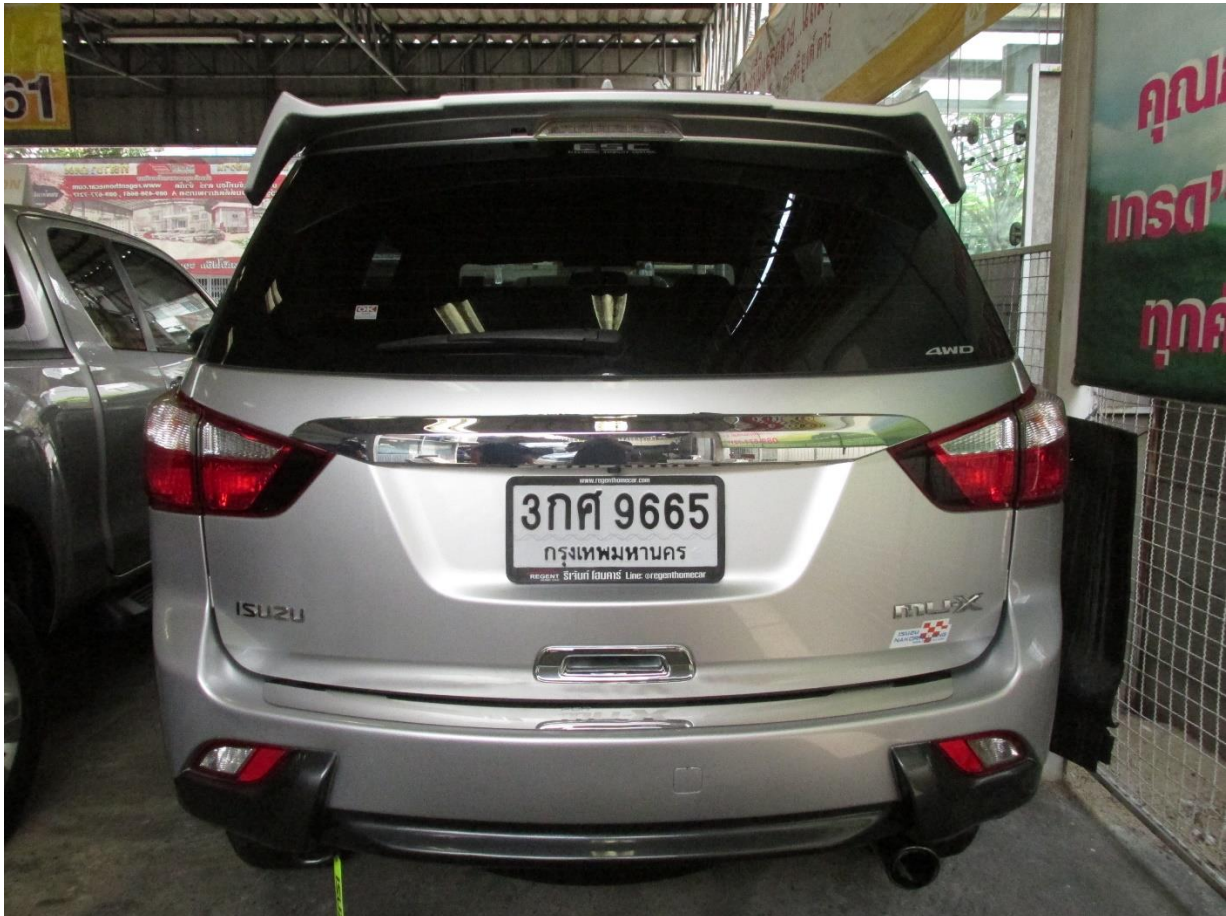
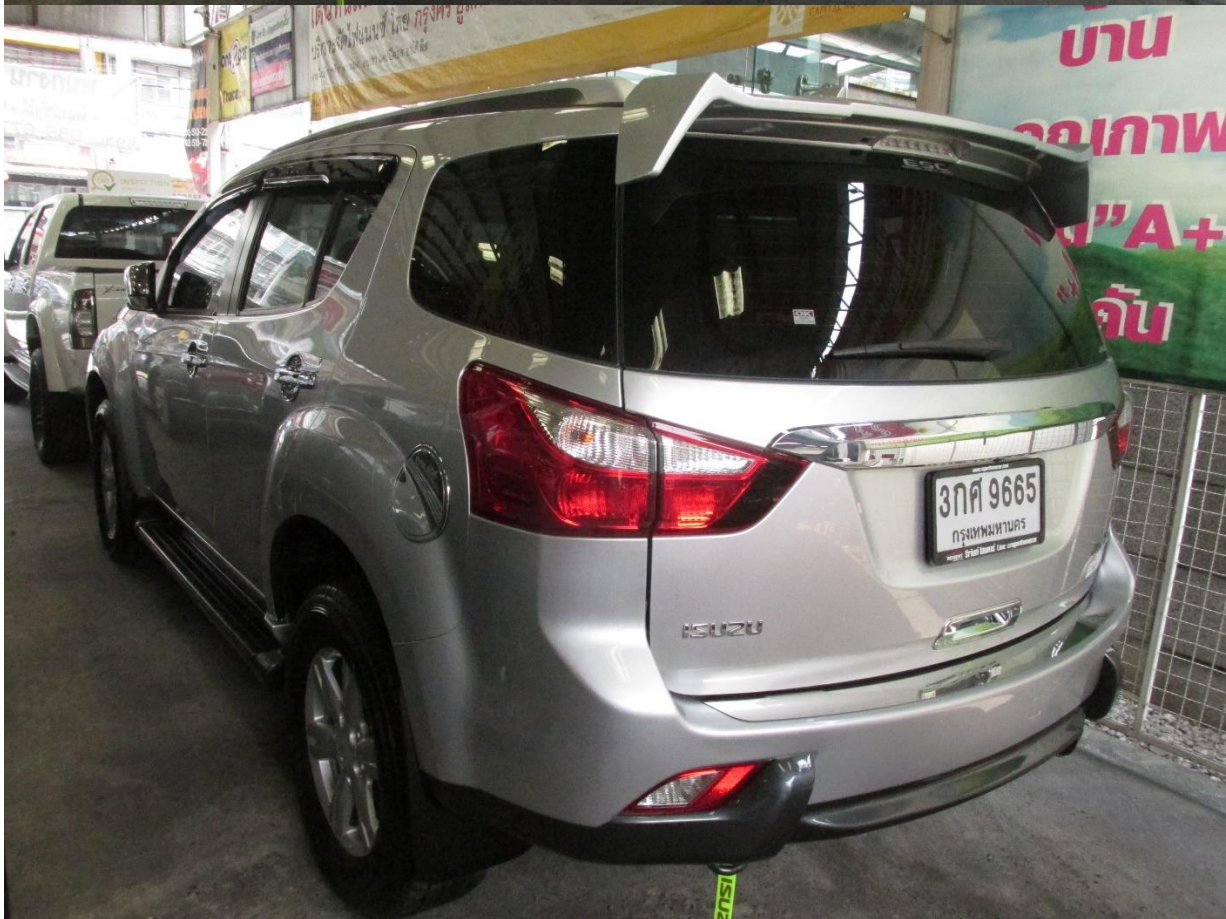
ภาพภายนอก - Exterior Visual Details:

ภาพภายนอก (ต่อ) - Exterior Visual Details (Continued):

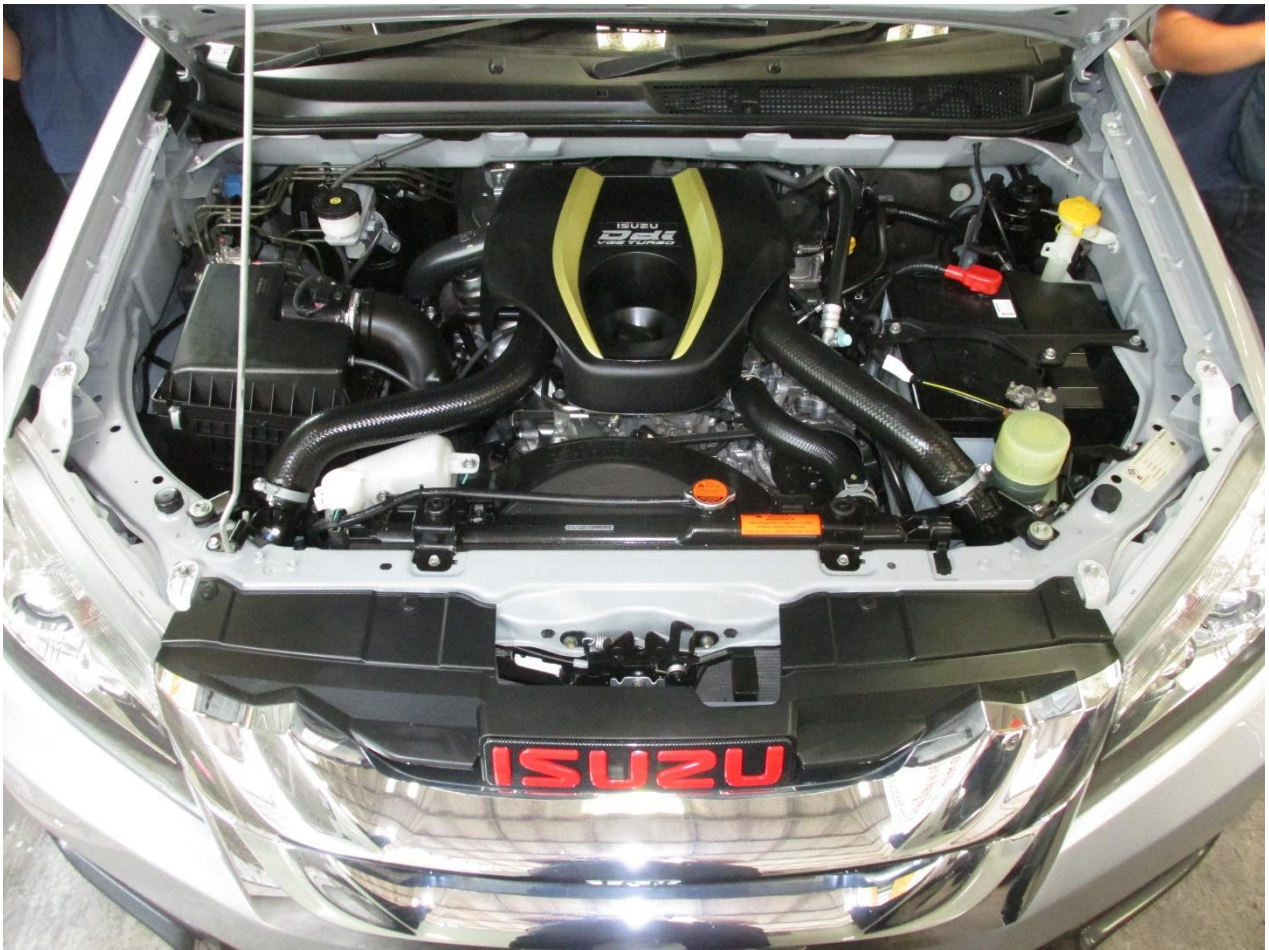
ภาพห้องเครื่อง - Engine Bay Visual Details:

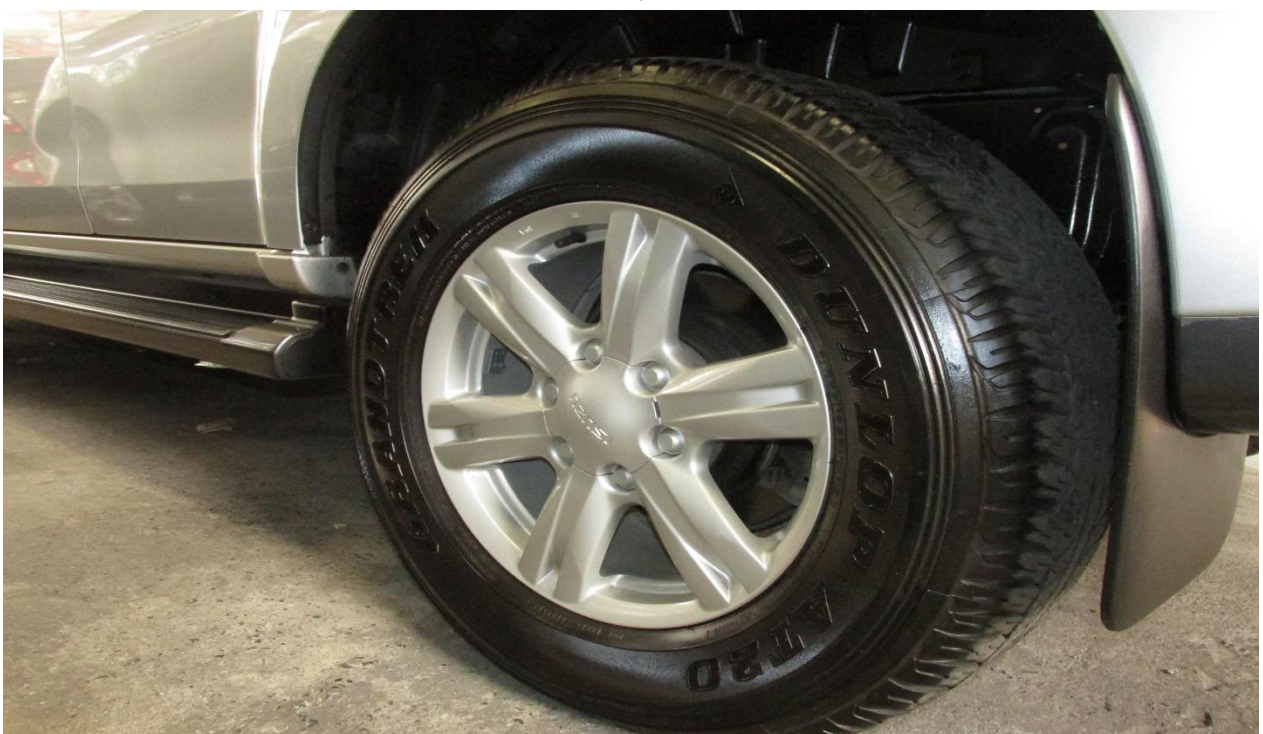
สภาพยางรถยนต์, สัปดาห์/ปี ผลิต Tyres Appearance, Year	2517
 	สภาพล้อรถ Wheel Rims Appearance	สภาพตามอายุการใช้งาน
 	ยางอะไหล่ และล้อ Spare Tyre & Rim	สภาพตามอายุการใช้งาน
 	คาลลิเปอร์เบรค และท่อน้ำมัน Brake Hose Callipers & Pipes	สภาพปกติไม่พบการรั่วซึม
 	ผ้าดิสเบรค (หน้า/หลัง) Brake Pads (Front/Rear)	สภาพตามอายุการใช้งาน
 	จานดิสเบรค Brake Discs (Front/Rear)	ควรเจียจานเบรคครั้งต่อไปที่เปลี่ยนผ้าเบรค
 	ดรัมเบรคล้อหลัง Brakes and Drums any No Leakage	สภาพตามอายุการใช้งาน
 	การทำงานของเบรคมือ Park Brake function	ระยะการทำงานปกติ
 	คำแนะนำอื่นๆ Other	N/A

ภาพโดยรวมของยาง ล้อ และ เบรค - Tyres, Wheels & Brakes Visual Details:

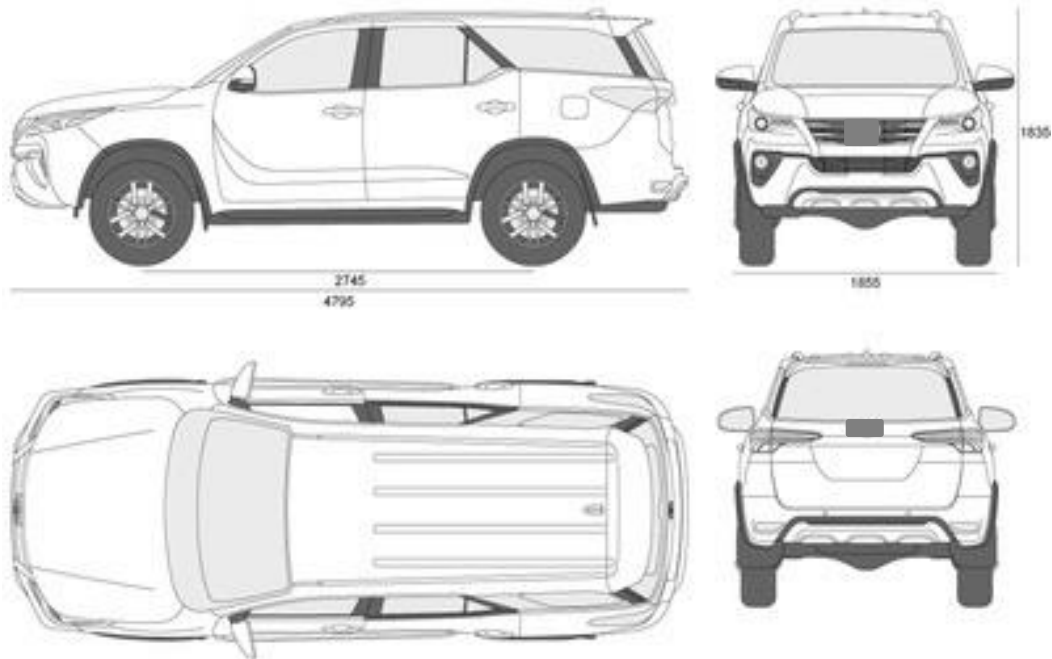
ความหนาสีรถ SUV, MPV - Paint Thickness on SUV, MPV vehicle:

ชิ้นส่วนยานยนต์	ความหนาสี Paint Thickness (µm)			
(Car Part)	P1	P2	P3	Average
Front Wing (RH)	93	106	86	95
Front Wing (LH)	294	160	245	233
Front Door (RH)	97	106	105	103
Front Door (LH)	99	102	119	107
Rear Door (RH)	93	106	106	102
Rear Door (LH)	106	108	98	104

ชิ้นส่วนยานยนต์	ความหนาสี Paint Thickness (µm)			
(Car Part)	P1	P2	P3	Average
Rear Wing (RH)	111	92	104	102
Rear Wing (LH)	116	114	141	124
Front Bumper				
Rear Bumper				
Bonnet	153	168	193	171
Roof	87	89	92	89
Boot/Tail Gate	84	85	81	83
