I023/0101-83

Ford Ranger DOUBLE CAB 2.2 Hi-Rider XLT

29 พ.ค. 2023

Vehicle Inspection Report สรุปผลการตรวจสภาพรถ (Inspection Summary)

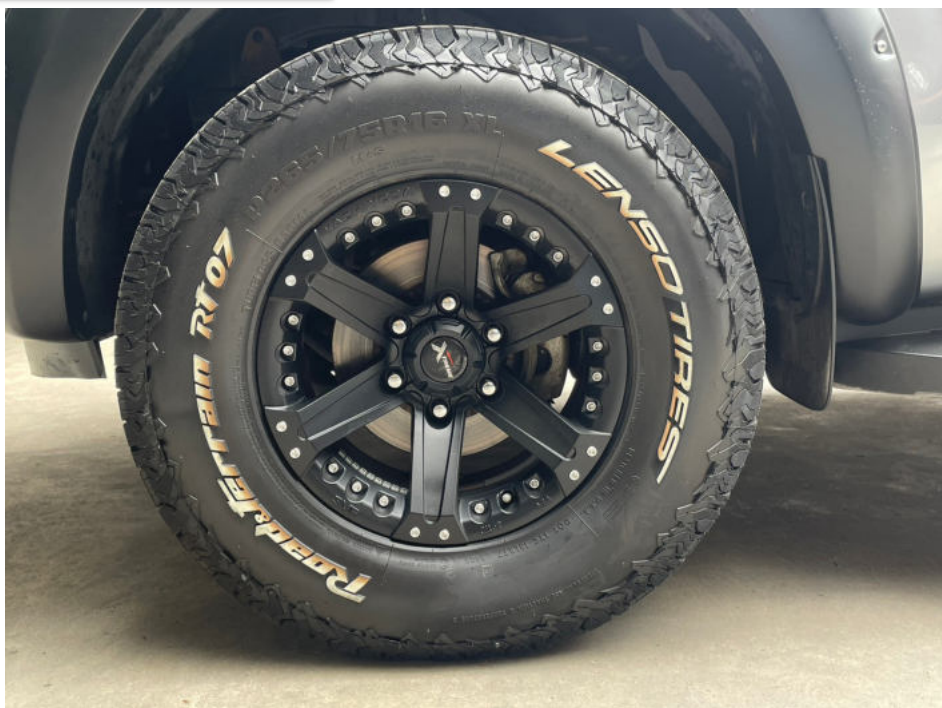
ขอบยาง ล้อ

15/22
