Vehicle Inspection Report

ยี่ห้อ/รุ่น (Brand/Model): HONDA CIVIC 1.5 TURBO	วันที่ตรวจสอบรถยนต์ (Date of Inspection): 17-09-63
หมายเลขตัวถัง (VIN): MRHFK4820JT100218	เลขคำขอบริการ (Job No.) : I020/0037-10
หมายเลขเครื่องยนต์ (Engine No.): L15B73650219	Vehicle Picture:  
ปีที่ผลิต (Build Date): 2018	
สีรถ (Color): ขาว	
ระยะการใช้งาน(Mileage): 49,718 กม.	
หมายเลขทะเบียน (No. Plate): 7 กษ 615 กทม.	
วันครบกำหนดชำระภาษี (Registration Expiry): 15 ก.ย. 63	
ชื่อลูกค้า (Customer Name): BEST SERVIC	
ที่อยู่(Address): ถนนศรีนครินทร์	
โทรศัพท์ (Tel): 085-919-6800	
สถานที่ตรวจสอบรถ (Inspection Place): BEST SERVIC

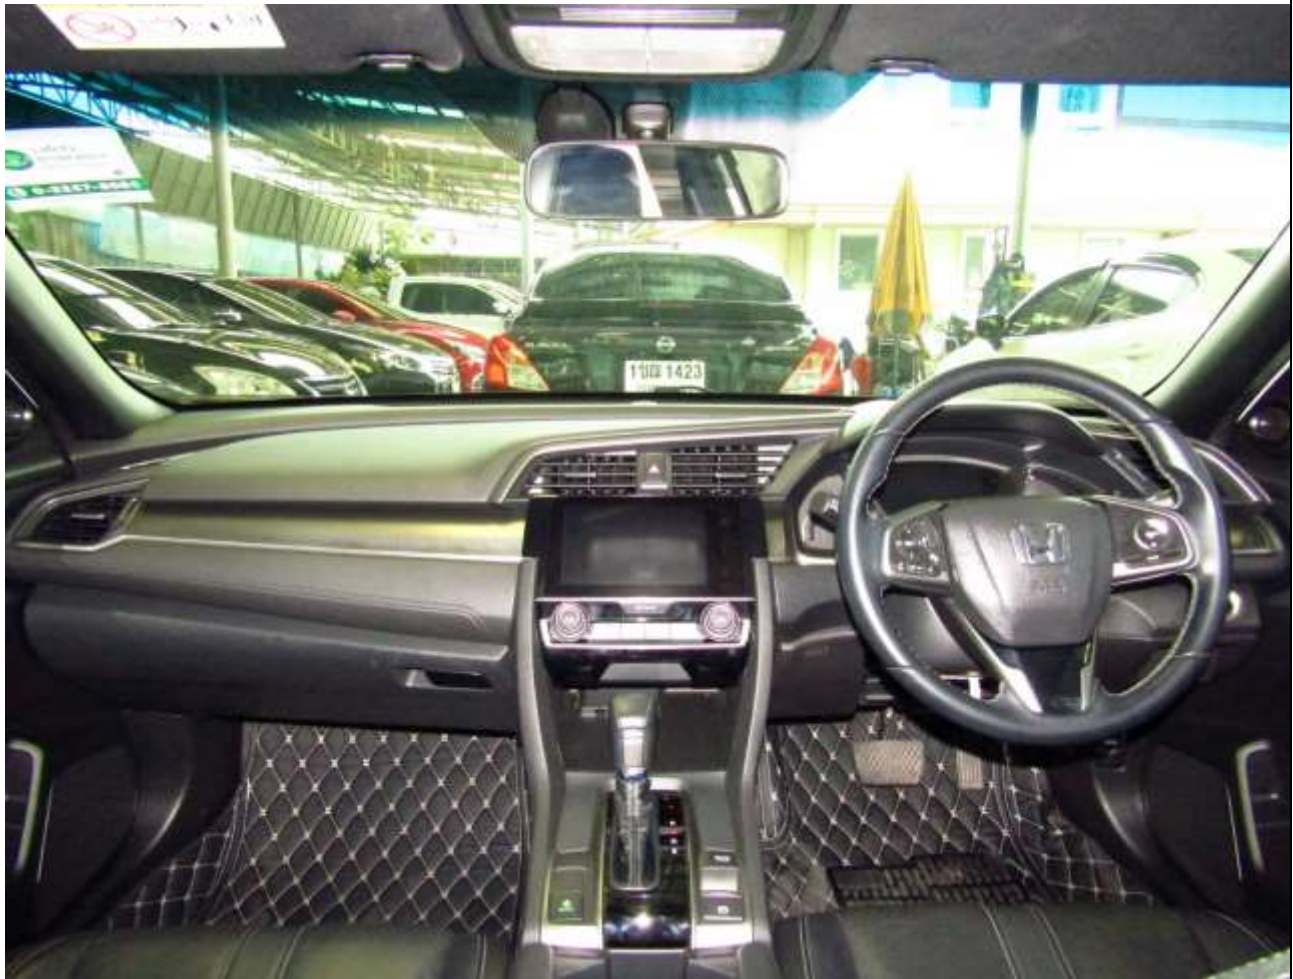
ภาพภายในด้านหน้า หลัง และ จุดบกพร่อง - Interior Visual Details (Front, Rear and/or Defect):

ที่นั่ง สภาพ Seat Appearance	สภาพดีตามอายุการใช้งาน

เข็มขัดนิรภัย Seat Belts	สภาพดีตามอายุการใช้งาน

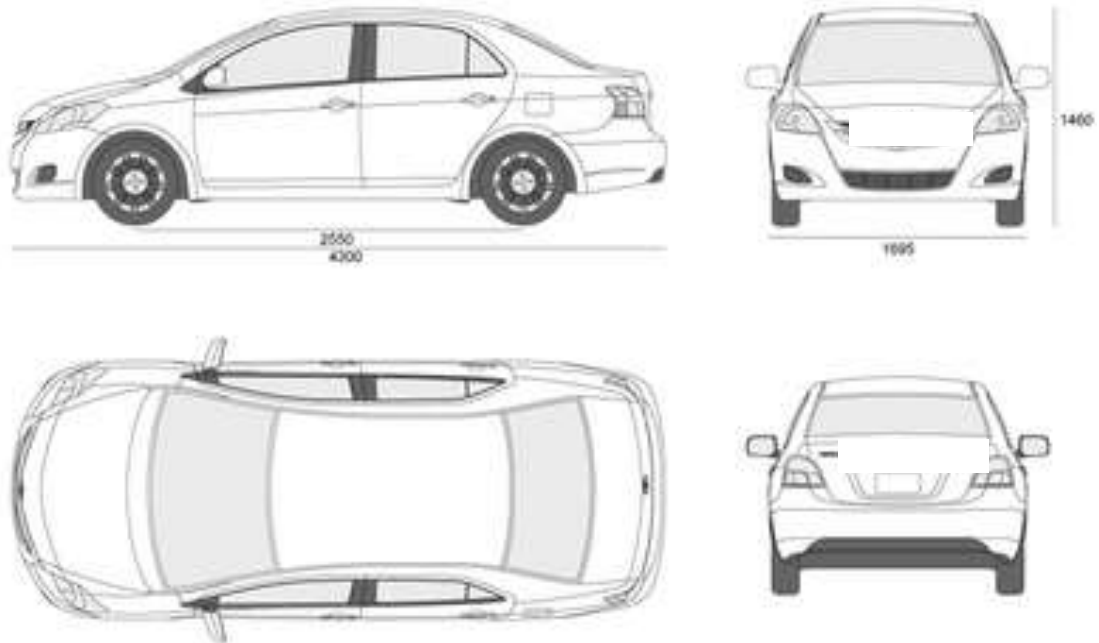
ความหนาสีรถเบาะ 3,4 และ 5 ประตู - Paint Thickness on 3,4 and 5 door car:

ชิ้นส่วนยานยนต์	ความหนาสี Paint Thickness (µm)			
(Car Part)	P1	P2	P3	Average
Front Wing (RH)	86	98	91	92
Front Wing (LH)	81	96	71	83
Front Door (RH)	109	94	87	97
Front Door (LH)	96	99	84	93
Rear Door (RH)	98	100	98	99
Rear Door (LH)	104	91	94	96

ชิ้นส่วนยานยนต์	ความหนาสี Paint Thickness (µm)			
(Car Part)	P1	P2	P3	Average
Rear Wing (RH)	80	96	78	85
Rear Wing (LH)	76	78	98	84
Front Bumper				
Rear Bumper				
Bonnet	99	78	91	89
Roof	79	75	91	82
Boot/Tail Gate	76	81	79	79
