Vehicle Inspection Report

ยี่ห้อ/รุ่น (Brand/Model): MAZDA 3 4Dr	วันที่ตรวจสอบรถยนต์ (Date of Inspection): 24.07.61
หมายเลขตัวถัง (VIN): MM8BM427800105196	เลขคำขอบริการ (Job No.): IO18/027-073
หมายเลขเครื่องยนต์ (Engine No.): PE 30 678760	Vehicle Picture:  
ปีที่ผลิต (Build Date): 2014	
สีรถ (Color): เทา	
ระยะการใช้งาน(Mileage): 161,009 ก.ม.	
หมายเลขทะเบียน (No. Plate): 3กย 3684	
วันครบกำหนดชำระภาษี (Registration Expiry): 15 ต.ค 61	
ชื่อลูกค้า (Customer Name): BB Smart Car 4	
ที่อยู่(Address): ถนนกาญจนา	
โทรศัพท์ (Tel):	
สถานที่ตรวจสอบรถ (Inspection Place): ศูนย์รวมรถยนต์ P CENTER USED CAR

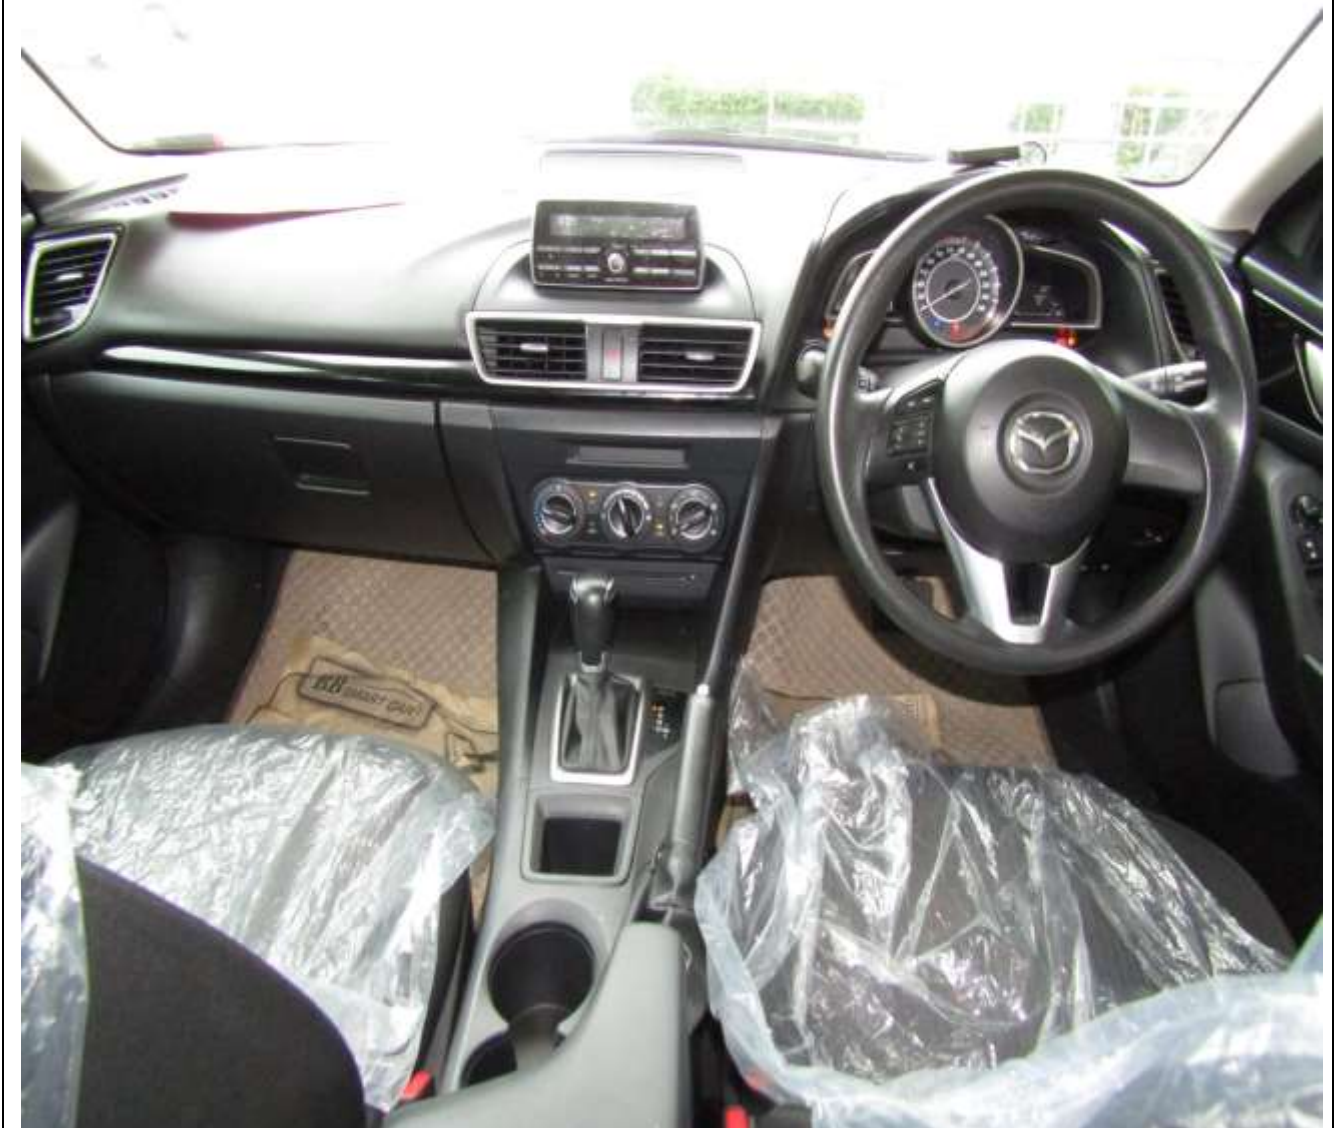
ภาพภายในด้านหน้า หลัง และ จุดบกพร่อง - Interior Visual Details (Front, Rear and/or Defect):

ที่นั่ง สภาพ Seat Appearance	สภาพตามอายุการใช้งาน
 	การทำงาน การปรับ และการล็อคเบาะ Seat Adjust functional	ทำงานได้ดี
 	สภาพ รางได้เบาะ Seat slide adjust rail	สภาพตามอายุการใช้งาน
 	เข็มขัดนิรภัย Seat Belts	สภาพตามอายุการใช้งาน
 	แผงคอนโซลหน้า Other Trims	สภาพตามอายุการใช้งาน
 	เครื่องเสียงภายในรถ Radio/ Multiplayer	เปิด-ปิด ปกติ
 	ลำโพง Speaker working	ทำงานปกติ
 	ไดร์ฟกระจกหลัง Rear Window Demister	สภาพดีไม่พบรอยขาด
 	อุปกรณ์ปรับอากาศทำความเย็นและ ความร้อน Air Condition/Heater	ทำงานปกติ
 	ชุดปัดน้ำฝน และระบบฉีดน้ำกระจก Washers & Wipers	ทำงานปกติ
 	แตร Horn	ทำงานปกติ
 	บานพับ และกลอนประตู Doors, Locks & Hinges	สภาพเหมาะสมกับอายุการใช้งาน
 	การเปิดประตูจากด้านใน Door Handle (inside)	ทำงานได้ดี
 	สภาพยางขอบประตู Weather Strip	สภาพเหมาะสมกับอายุการใช้งาน
 	การทำงานของกระจกเลื่อนไฟฟ้า Window Operation	ทำงานเปิด-ปิด ปกติ

หน้าปัดและมาตรวัด ปกติ หรือ มีไฟ โชนหรือไม่มี Dash Warning Lights & Gauges	ไม่มีไฟโชน

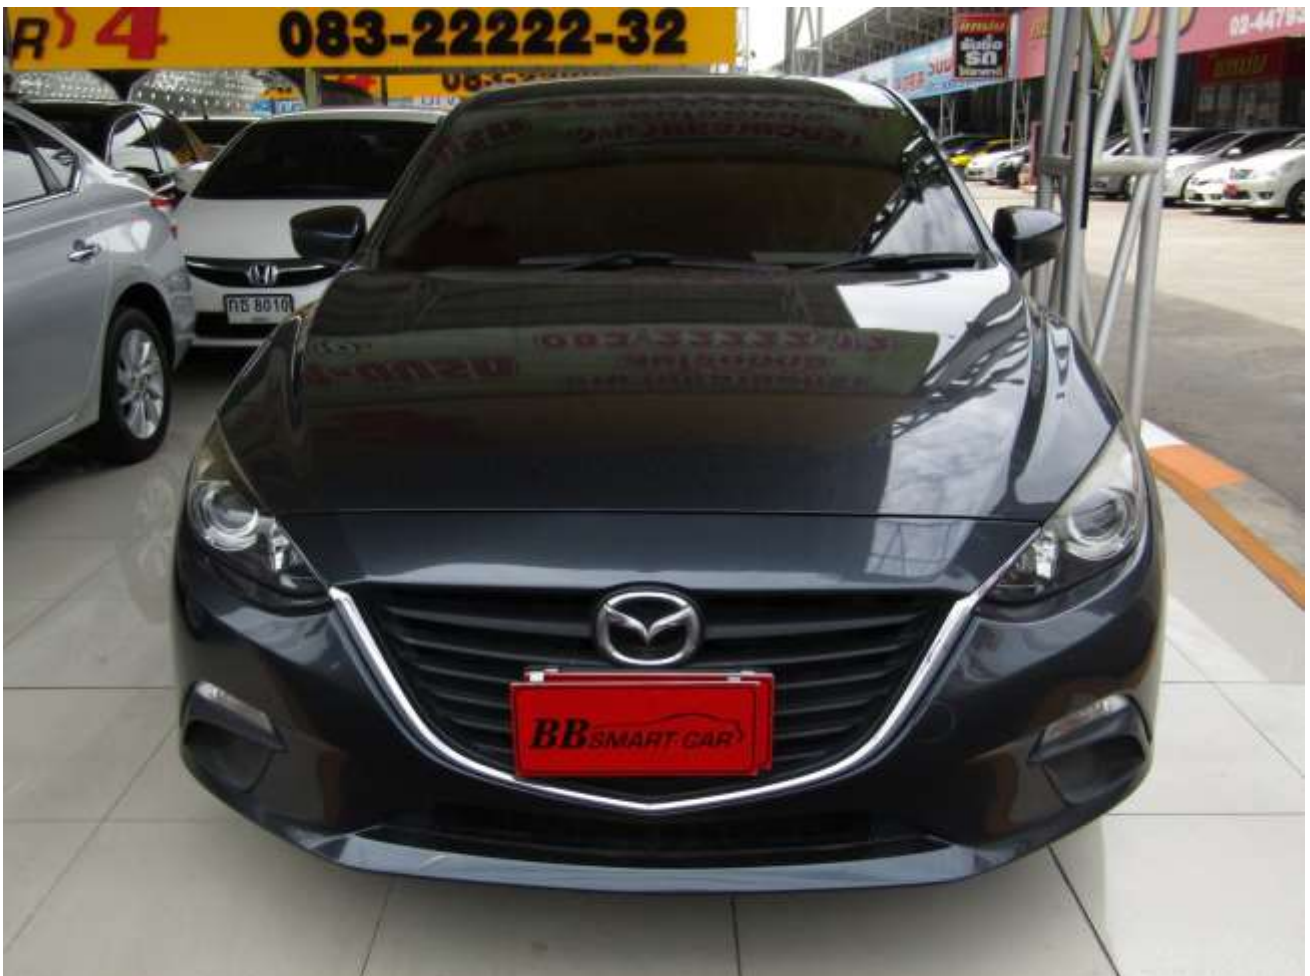
ภาพภายนอก - Exterior Visual Details:

กันชนหน้า Front Bumper	สภาพดี

คาน รับกันชนหน้า (ขวา) Front Side Member (Right) Appearance	สภาพดี
 	คาน รับกันชนหน้า (ซ้าย) Front Side Member (Left) Appearance	สภาพดี
 	กระจังหน้ารถ Front Grill	สภาพดี

ชุดคานหน้ารับหม้อน้ำ Radiator Core Support	สภาพดี
 	ฝากระโปรงหน้ารถ Bonnet	สภาพดี
 	ฝาห้องเครื่องด้านหน้า Cowl Panel Fire Wall	สภาพดี
 	กระจกบังลมหน้า Windshield	สภาพดี
 	หลังคา Roof	สภาพดี
 	สภาพ และการทำงาน หลังคาชั้นรูป หลังคาเปิดประทุน Sunroof/Convertible functional and appearance	N/A
 	แก้มบังโคลนหน้าขวา Front Right Wing	สภาพดี
 	ประตูหน้าขวา Front Right Door	สภาพดี
 	กระจกมองข้างขวา Right Rear Mirror	สภาพดี
 	ประตูหลังขวา Rear Right Door	สภาพดี

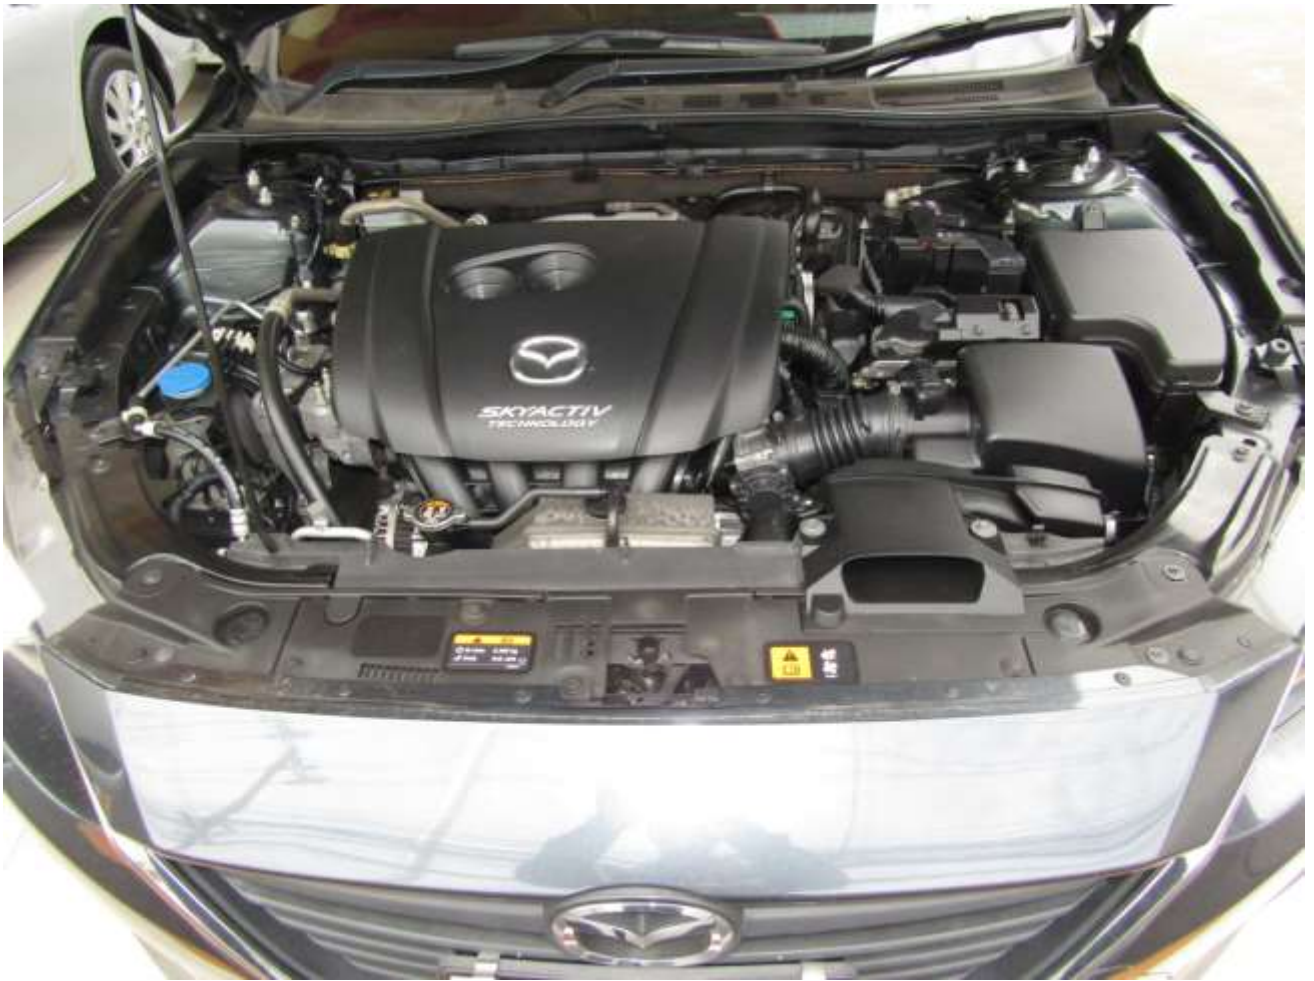
ภาพห้องเครื่อง - Engine Bay Visual Details:

เครื่องยนต์ไม่พบการรั่วซึม No any leak on engine	ใช่

ระดับของเหลว Fluid Level	อยู่ในระดับปกติ

การรั่วไหลของน้ำมัน Fluid Leaks	ไม่มี

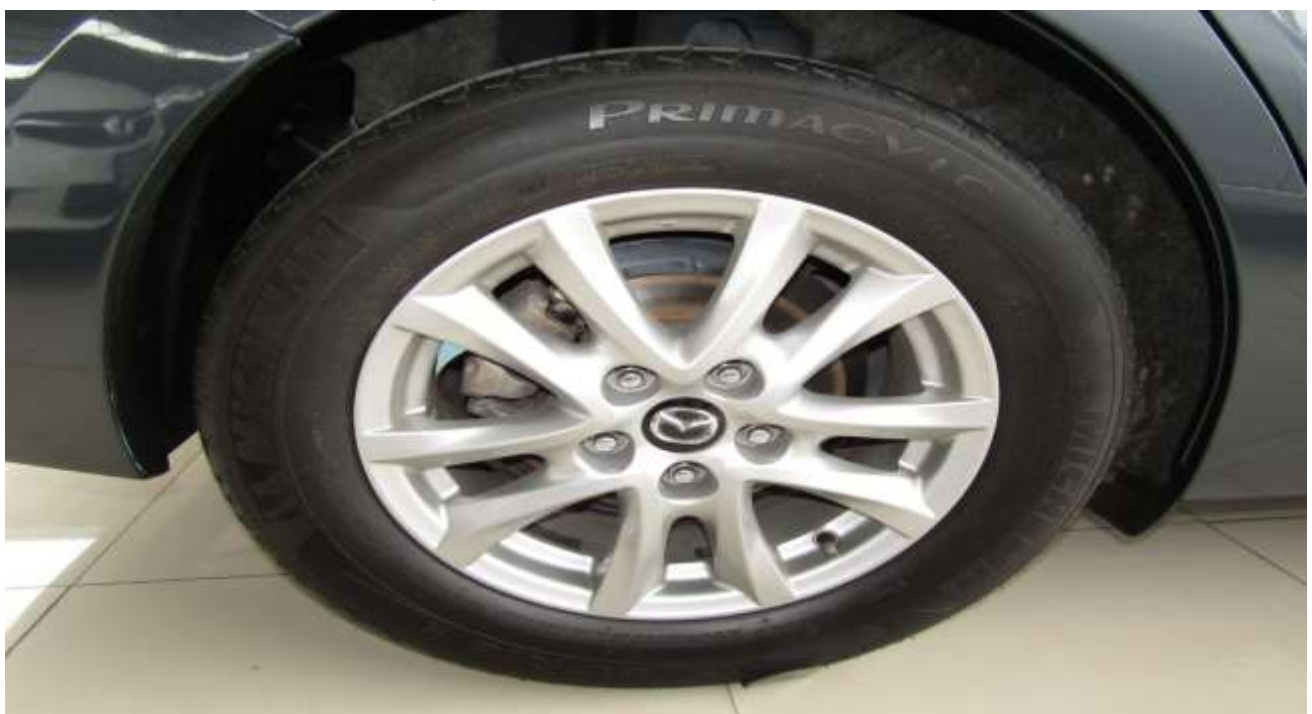
ภาพโดยรวมของยาง ล้อ และ เบรค - Tyres, Wheels & Brakes Visual Details:

สภาพยางรถยนต์, ล้อปี ผลิต Tyres Appearance, Year	2217
 	สภาพล้อ, ฝาครอบล้อ Wheel Rims Appearance	สภาพตามอายุการใช้งาน
 	ล้อ และยางอะไหล่ Spare Tyre & Rim	มีประจำรถ

คาลิปเปอร์เบรค และท่อน้ำมัน Brake Hose Callipers & Pipes	สภาพปกติไม่พบการรั่วซึม

ผ้าดิสเบรค (หน้า/หลัง) Brake Pads (Front/Rear)	สภาพตามอายุการใช้งาน

จานดิสเบรค(หน้า/หลัง) Brake Discs (Front/Rear)	ควรเจียจานเบรคครั้งต่อไปที่เปลี่ยนผ้าเบรค
