1023/0107-5

BMW 320d 2.0

Dec 1, 2023

# Vehicle Inspection Report สรุปผลการตรวจสภาพรถ (Inspection Summary)

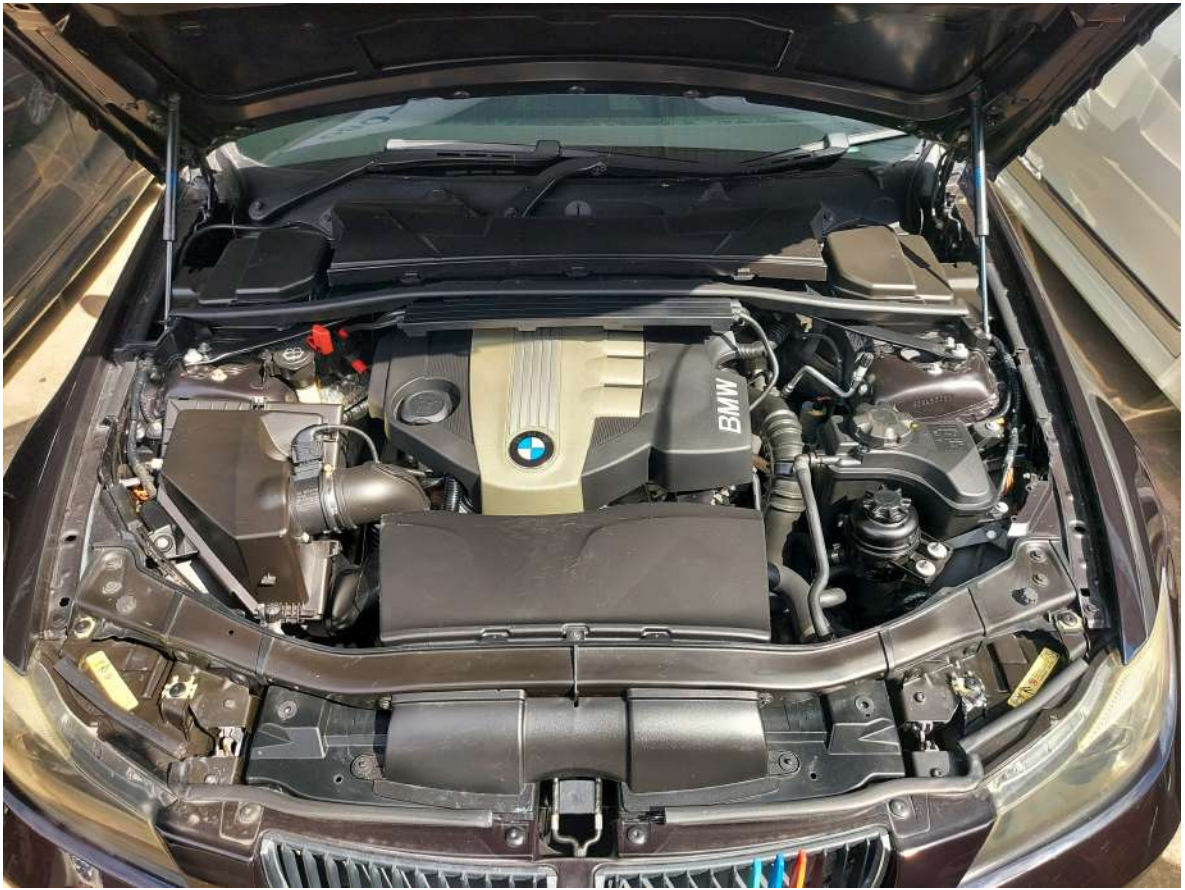
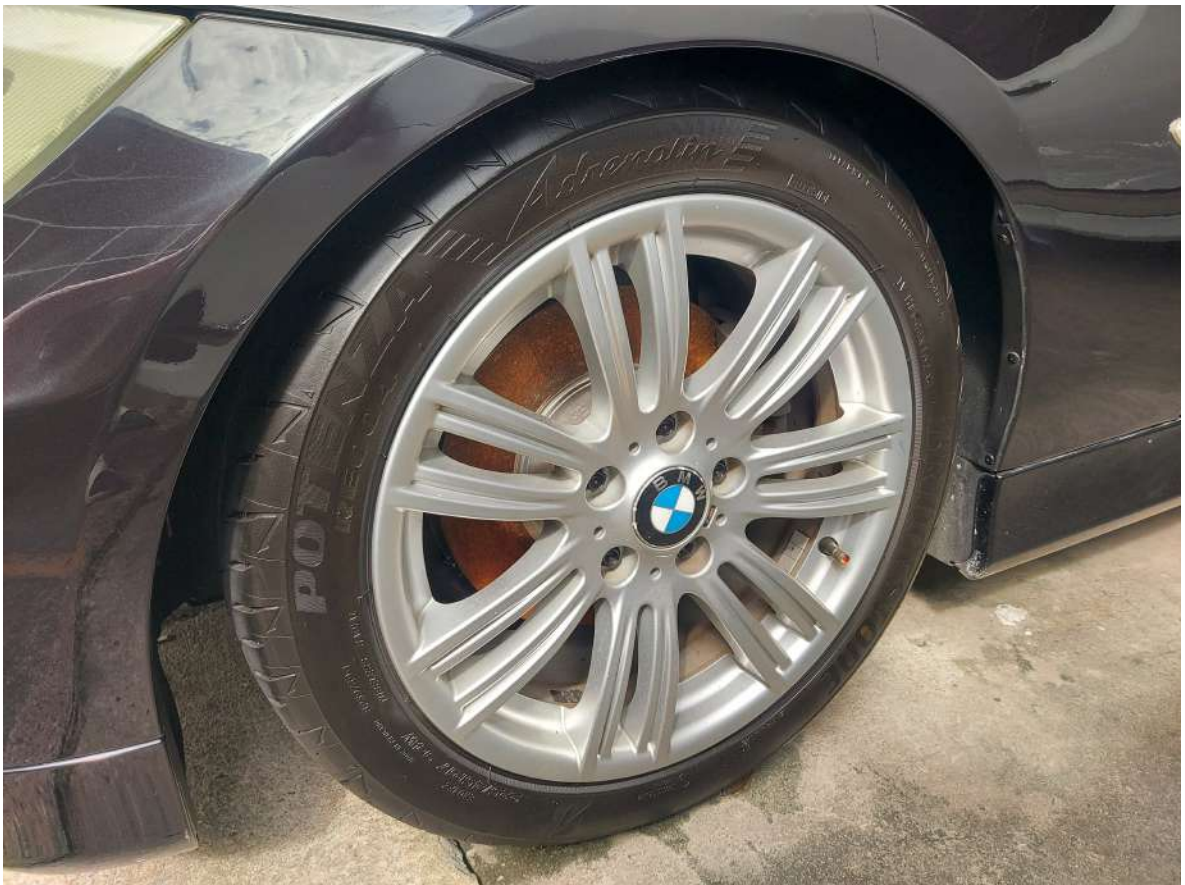
ภาพห้องเครื่อง ขอบยาง ล้อ

ชิ้นส่วนยานยนต์ ( Car Part )	ความหนาสี Paint Thickness			
	P1	P2	P3	Average
Front Wing (RH)	227	217	230	225
Front Wing (LH)	279	275	340	298
Front Door (RH)	267	317	314	299
Front Door (LH)	200	232	207	213
Rear Door (RH)	312	224	268	268
Rear Door (LH)	258	201	234	231
Rear Wing (RH)	211	196	229	212
Rear Wing (LH)	258	182	220	220
Bonnet	315	410	331	352
Roof	215	167	220	201
Boot/Tail Gate	190	151	172	171

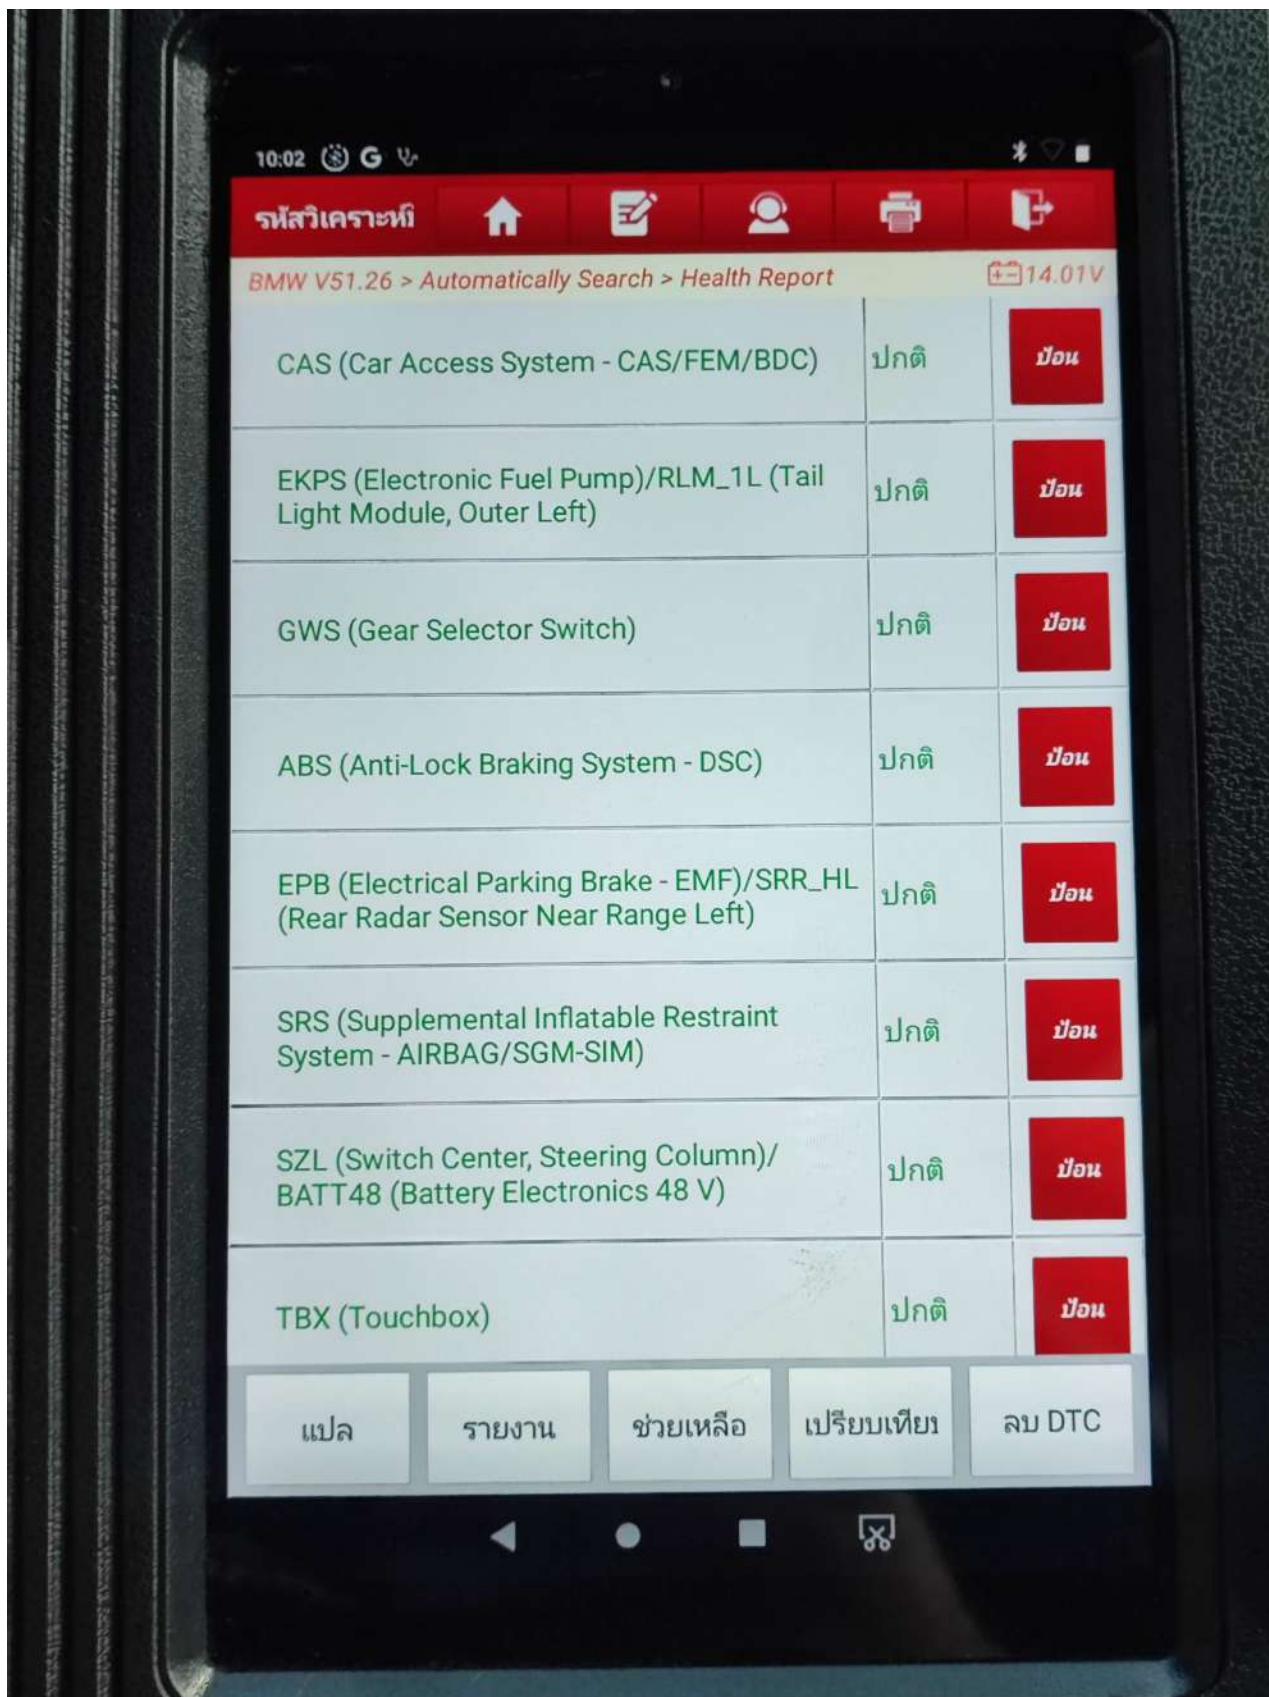
ภาพ OBD

รายการตรวจ 6 รายการ	สถานะ
1.1 ไม่เคยเกิดอุบัติเหตุรุนแรงจนทำให้โครงสร้างรถมีปัญหาความปลอดภัย No Evidence of Major or Hail Damage	ดี (Good)
1.2 ไม่มีการตัดต่อ ตัดแปลง คัชชี และ โครงสร้างรถ No chassis and cab structure modified	ดี (Good)
1.3 ไม่เคยประสบภัยจมน้ำ No Evidence of Flood	ดี (Good)
1.4 ไม่เคยประสบภัยอัคคีภัย No Evidence of Fire	ดี (Good)
1.5 ระบบการทำงานภายในรถยนต์ OBD II On-Board Diagnostics (OBD)	ดี (Good)
1.6 สภาพรถโดยรวม Overall Appearance	ดี (Good)
