Vehicle Inspection Report

ยี่ห้อ/รุ่น (Make/Model): BENZ SLK200 ROADSTER	วันที่ตรวจสอบรถยนต์ (Date of Inspection): 19-09-60
เลขตัวถัง (VIN): WDD1724482F 083832	เลขคำขอบริการ (Job No.) : I017/027-041
เลขเครื่องยนต์ (Engine No.): 271861 30 721396	Vehicle Picture:

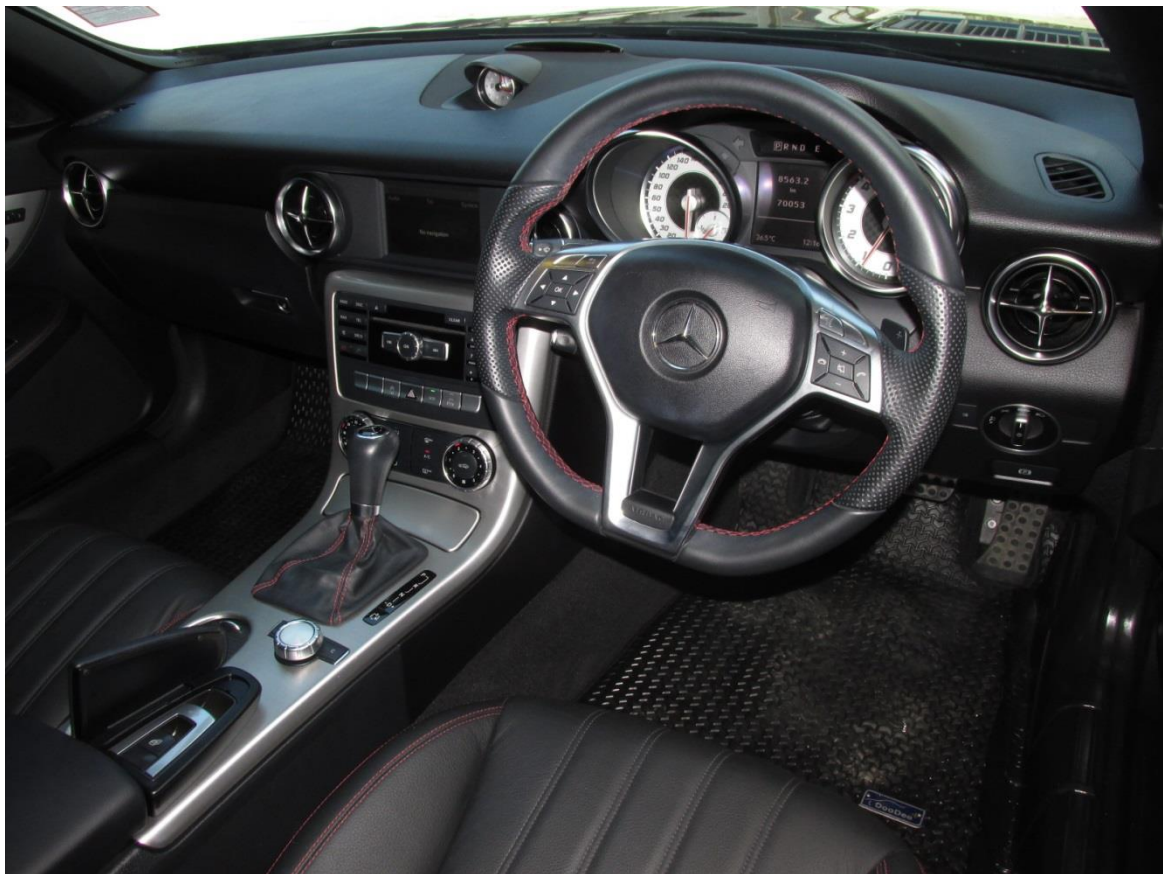
ภาพภายในด้านหน้า หลัง และ จุดบกพร่อง - Interior Visual Details (Front, Rear and/or Defect):

อื่นๆ เพิ่มเติม เช่น กลิ่น เศษกระดาษ Odor and Other	พวงมาลัยสีลอก

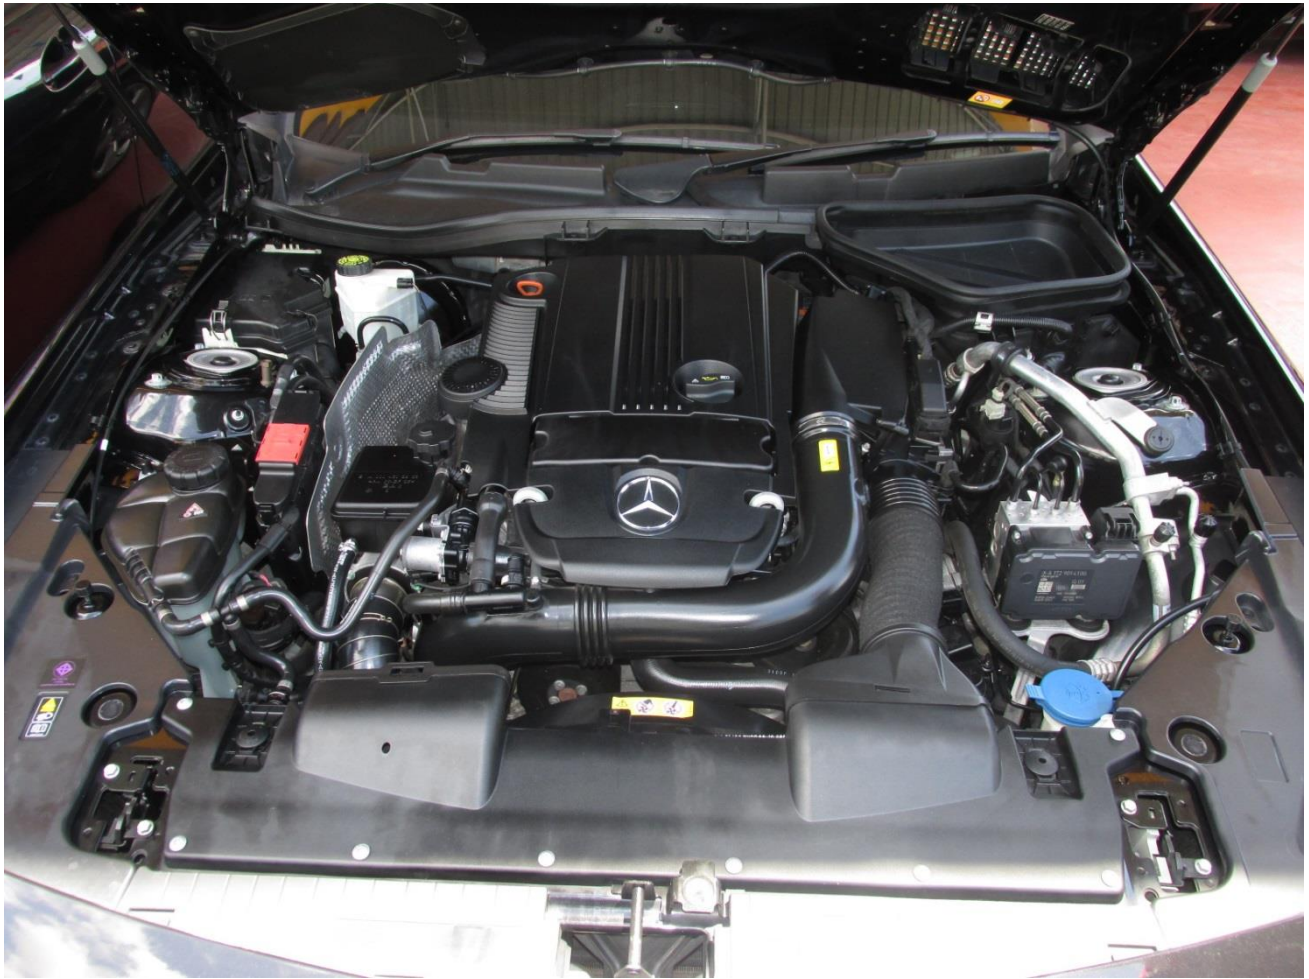
ภาพห้องเครื่อง - Engine Bay Visual Details:

การทดสอบ แบตเตอรี่ Battery Test Note: If state of charge is lower than 80%, battery need to fully recharge before used. (ถ้า state of charge ต่ำกว่า 80% ควรทำการชาร์ต แบตเตอรี่ให้เต็มก่อนใช้งาน)	Battery Test		Charging System Test at 2000 rpm	
		Voltage	11.89 V	Voltage	14.73 V
		Rating	760 CCA	Status	Normal
		Current	601 CCA	Start System Test	
		Internal resistance	4.50 mΩ	Start Voltage	8.56 V
		State of Charge	9 %	Status	Normal
		State of Health	60 %	Max. Load Test at 2000 rpm	
		Status	Caution	Max. Load Voltage	14.66 V
		Test Date	19-09-60	Status	Normal

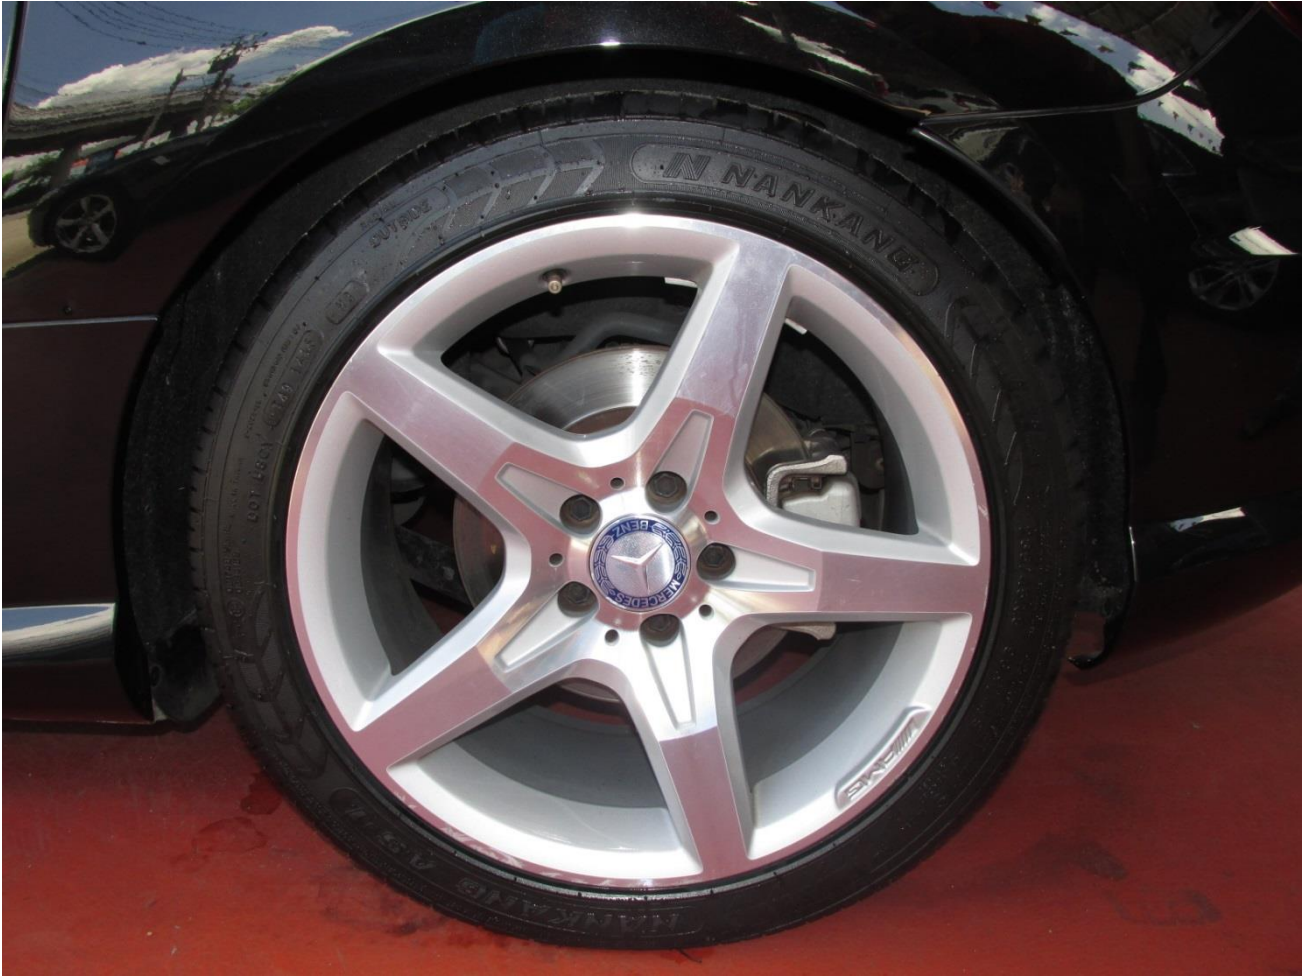
ภาพโดยรวมของยาง ล้อ และ เบรค - Tyres, Wheels & Brakes Visual Details:

สภาพยางรถยนต์, เดือน/ปี ผลิต Tyres Appearance, Year	ปียางผลิต 1415 ยางสภาพพอใช้แนะนำให้เปลี่ยนใหม่
 	สภาพล้อรถ Wheel Rims Appearance	สภาพดีตามอายุการใช้งาน
 	ยางอะไหล่ และล้อ Spare Tyre & Rim	สภาพปกติ
 	ก้ามเบรค และท่อน้ำมัน Brake Hose Callipers & Pipes	สภาพปกติไม่พบการรั่วซึม
 	ผ้าเบรค (หน้า/หลัง) Brake Pads (Front/Rear)	สภาพดีตามอายุการใช้งาน
 	จานเบรค Brake Discs (Front/Rear)	ควรเจียจานเบรคครั้งต่อไปที่เปลี่ยนผ้าเบรค
 	ดรัมเบรคล้อหลัง Brakes and Drums any No Leakage	N/A
 	การทำงานของเบรคมือ Park Brake function	ระยะเวลาทำงานปกติ
 	คำแนะนำอื่นๆ Other	N/A
