Vehicle Inspection Report

สรุปผลการตรวจสอบ (Inspection Summary)

| ยี่ห้อ/รุ่น (Make/Model): BMW 730Ld | วันที่ตรวจสอบรถยนต์ (Date of Inspection): 13.7.60 |
| เลขตัวถัง (VIN): MMFKM45060C320623 | เลขคำขอบริการ (Job No.) : I017-039-003 |

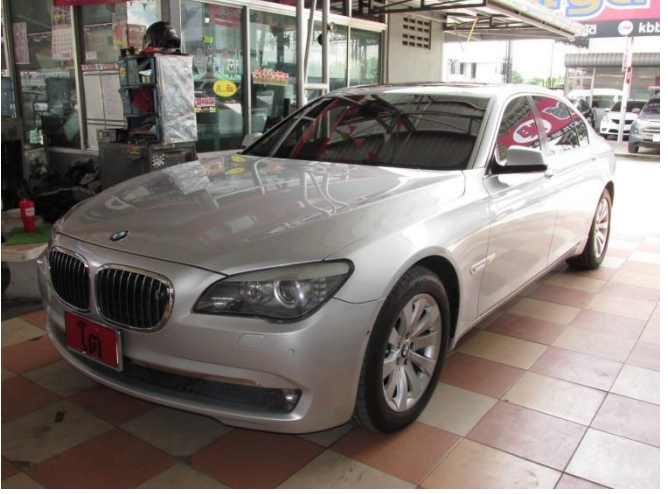
| | สภาพรถโดยรวม Overall Appearance | ดี |

รถสภาพดี โครงสร้างไม่เคยอุบัติเหตุ ไม่เคยจมน้ำและไฟไหม้

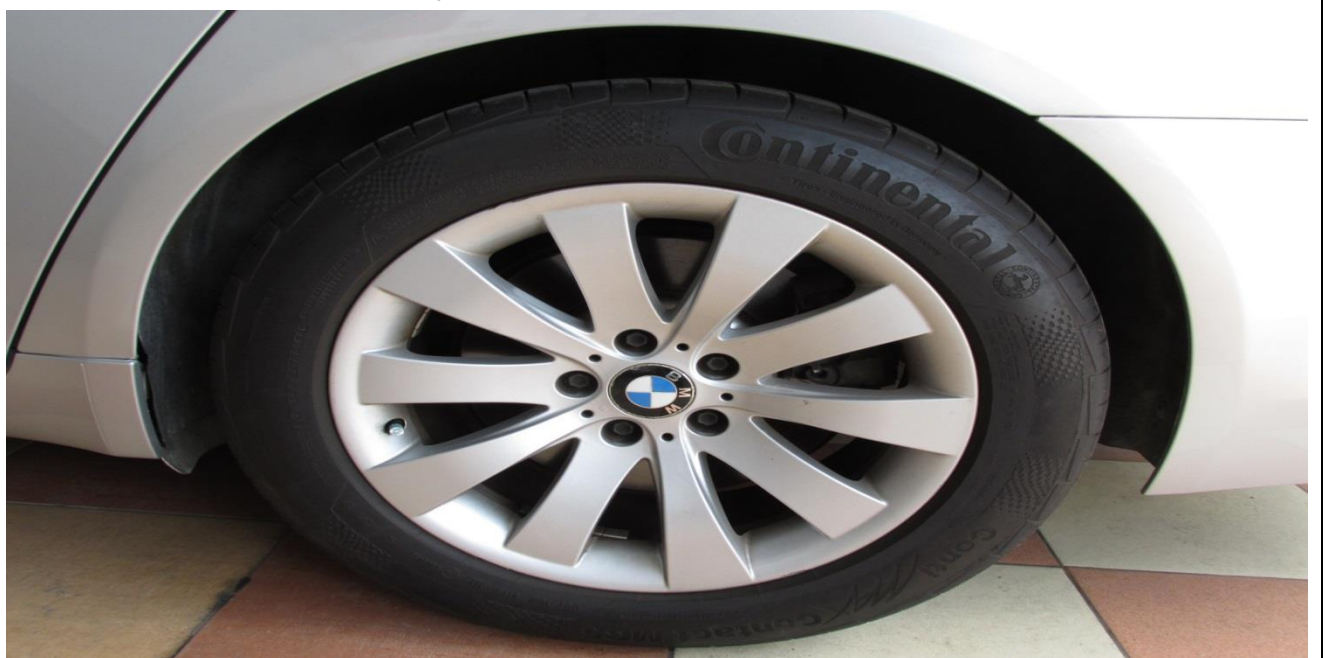
ภาพโดยรวมของยาง ล้อ และ เบรค - Tyres, Wheels & Brakes Visual Details:

| | จานเบรค Brake Discs (Front/Rear) | ควรเจียจานเบรคครั้งต่อไปที่เปลี่ยนผ้าเบรค |
