I024/0048-47

Mercedes-Benz E220 2.0 d AMG Sport

Mar 28, 2024

# Vehicle Inspection Report

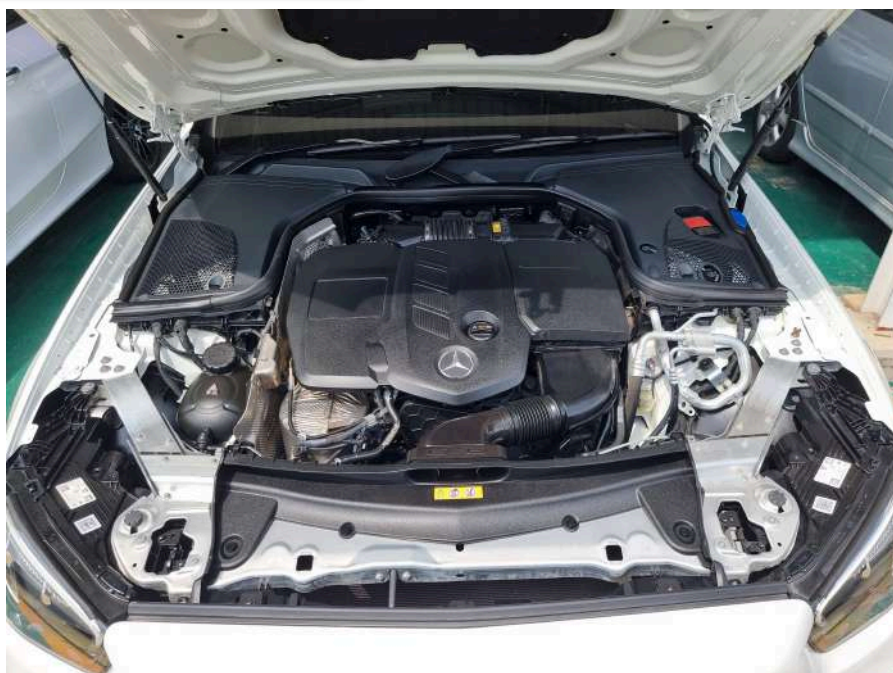
### ภาพห้องเครื่อง

4.1 เครื่องยนต์ไม่พบการรั่วซึม No any leak on engine

4.10 การรั่วไหลของน้ำมัน Fluid Leaks

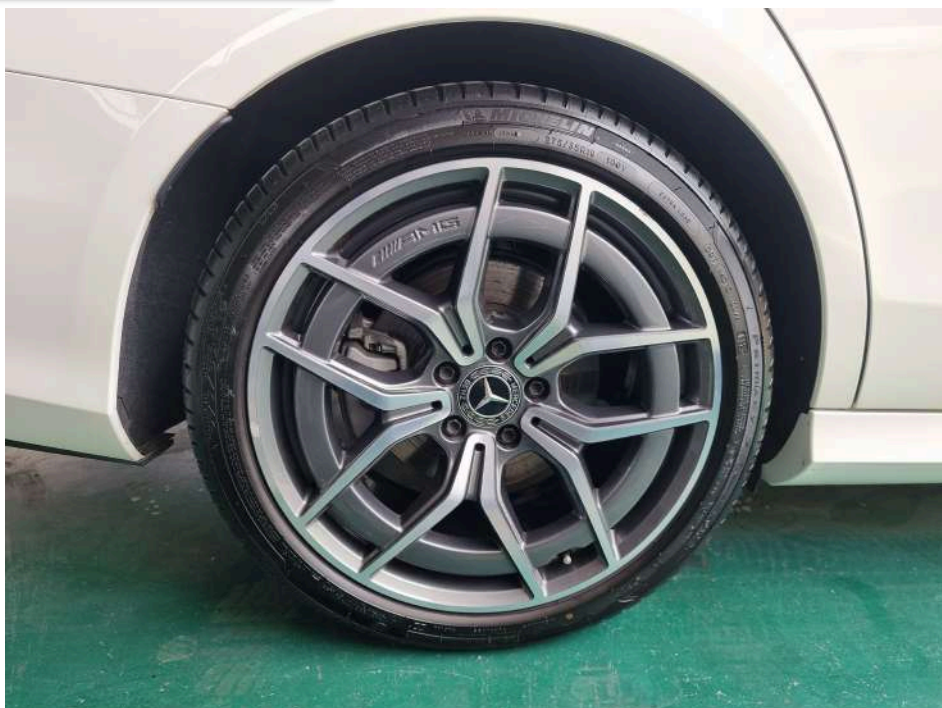
#### ขอบยาง ล้อ

02/23
