Vehicle Inspection Report

ยี่ห้อ/รุ่น (Make/Model): TOYOTA HILUX VIGO	วันที่ตรวจสอบรถยนต์ (Date of Inspection): 26.1.61
เลขตัวถัง (VIN): MROER39G607575919	เลขคำขอบริการ (Job No.) : I017/079-086
เลขเครื่องยนต์ (Engine No.): 2KD-5947529	Vehicle Picture:  
ปีผลิต (Build Date): 2012	
สี (Color): เทา	
เลขไมล์ (Mileage): 111877	
เลขทะเบียน (No. Plate): 4กว 9900	
ทะเบียนหมดอายุ (Registration Expiry): 8 มี.ค 61	
ชื่อลูกค้า Customer Name: 84 CARCENTER	
ที่อยู่ (Address):	
โทรศัพท์ (Tel):	
สถานที่ตรวจสอบรถ (Inspection Place): 84 CARCENTER

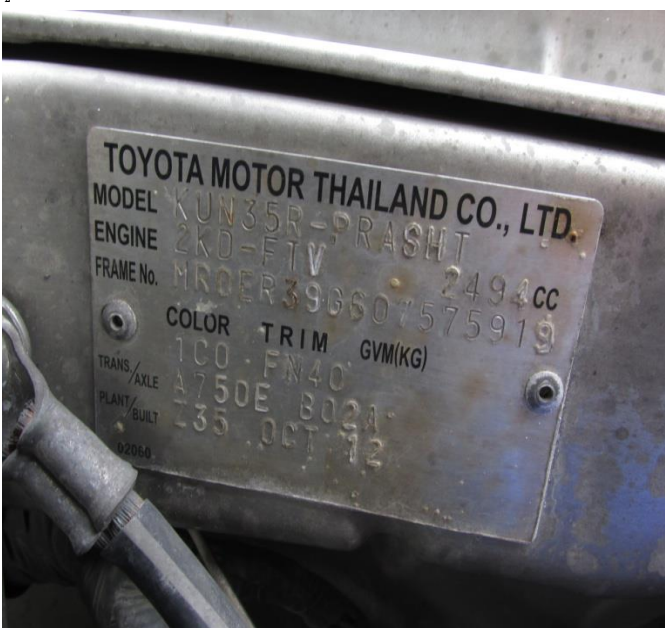
รูปเลขตัวถัง (VIN Picture):

หมายเหตุ : ไม่สามารถถ่ายรูปในตำแหน่ง VIN ได้ เนื่องจากบังโคลนบัง

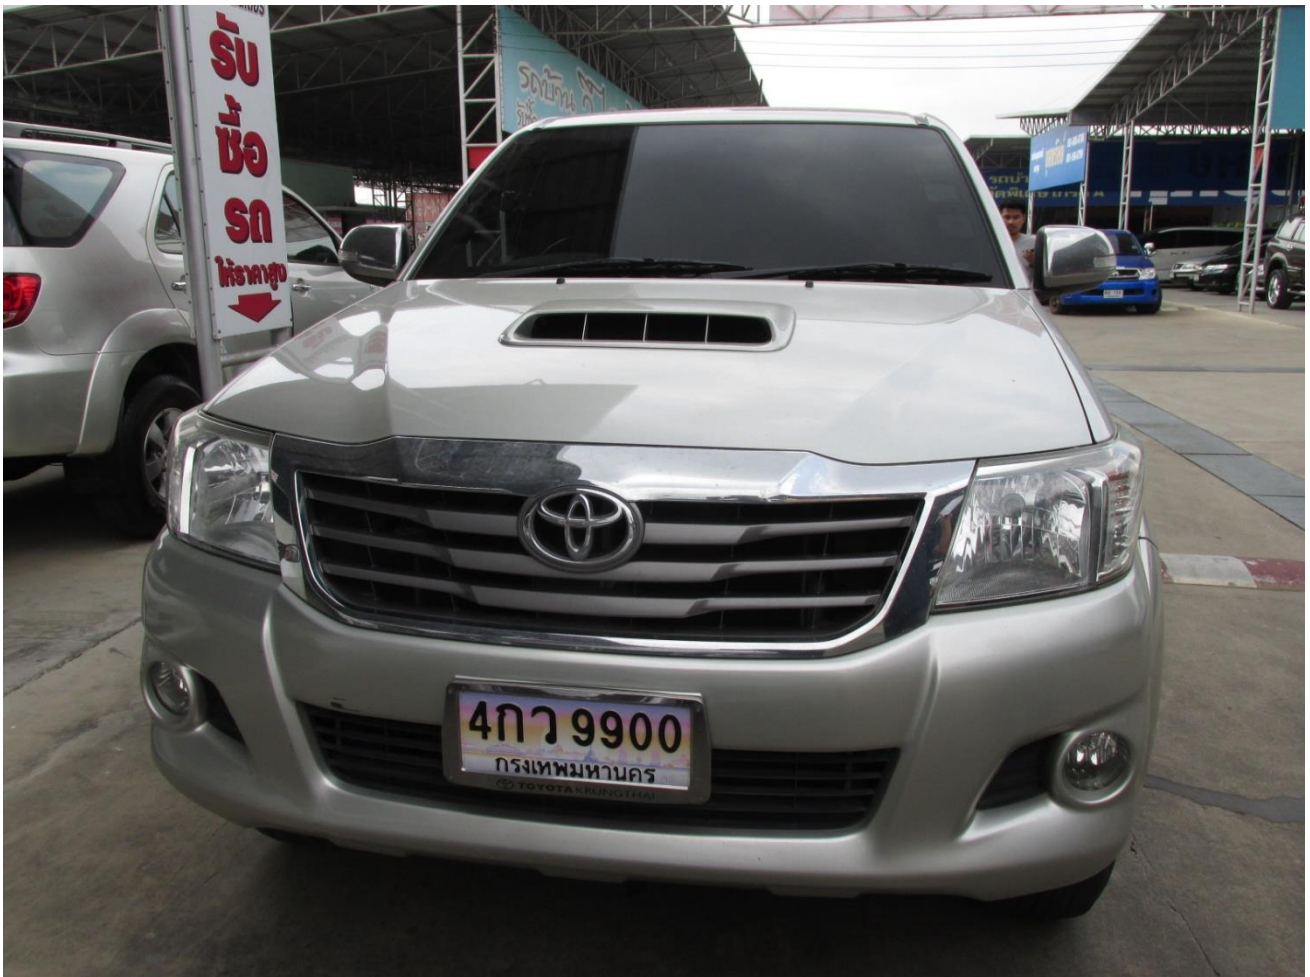
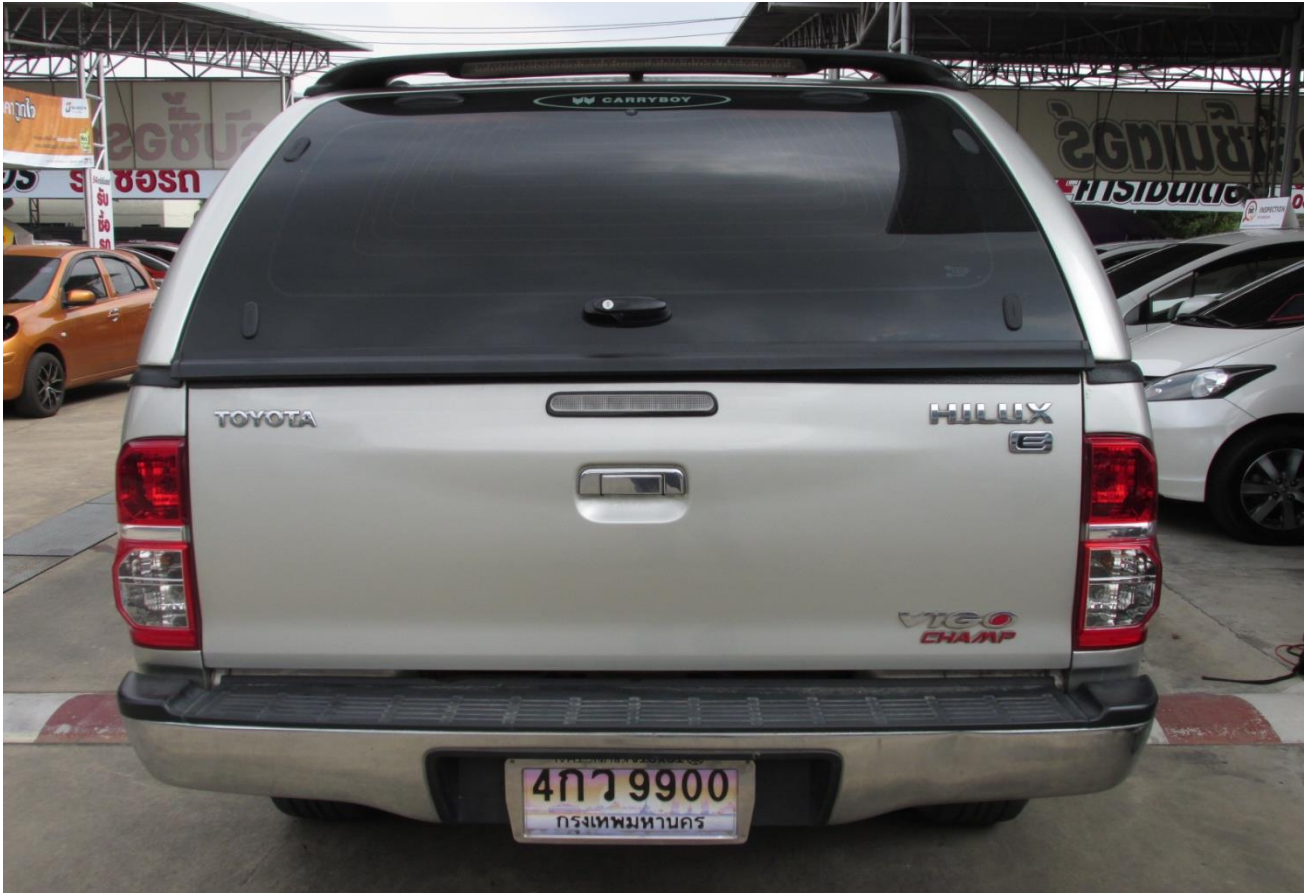
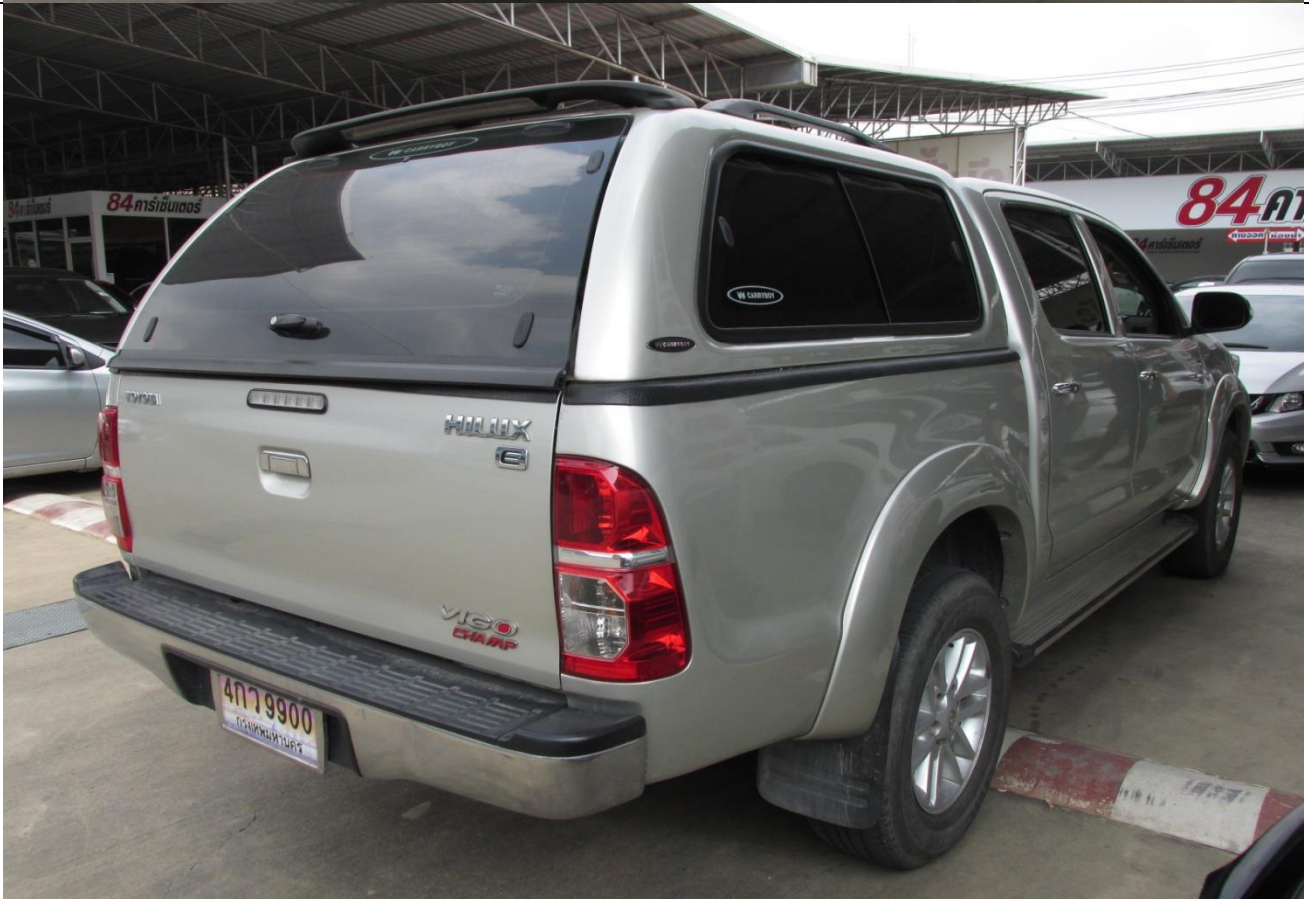
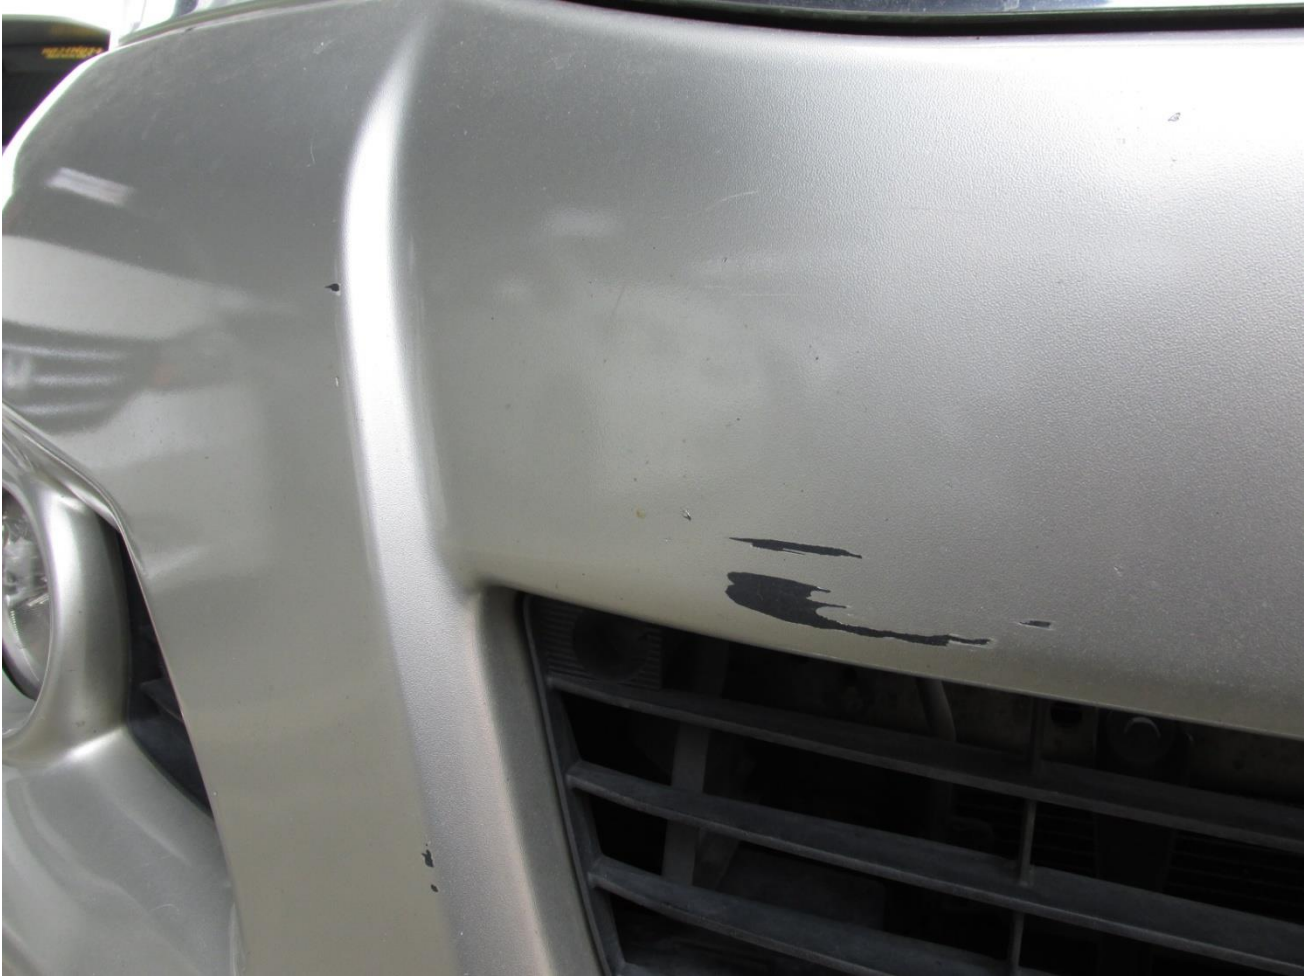
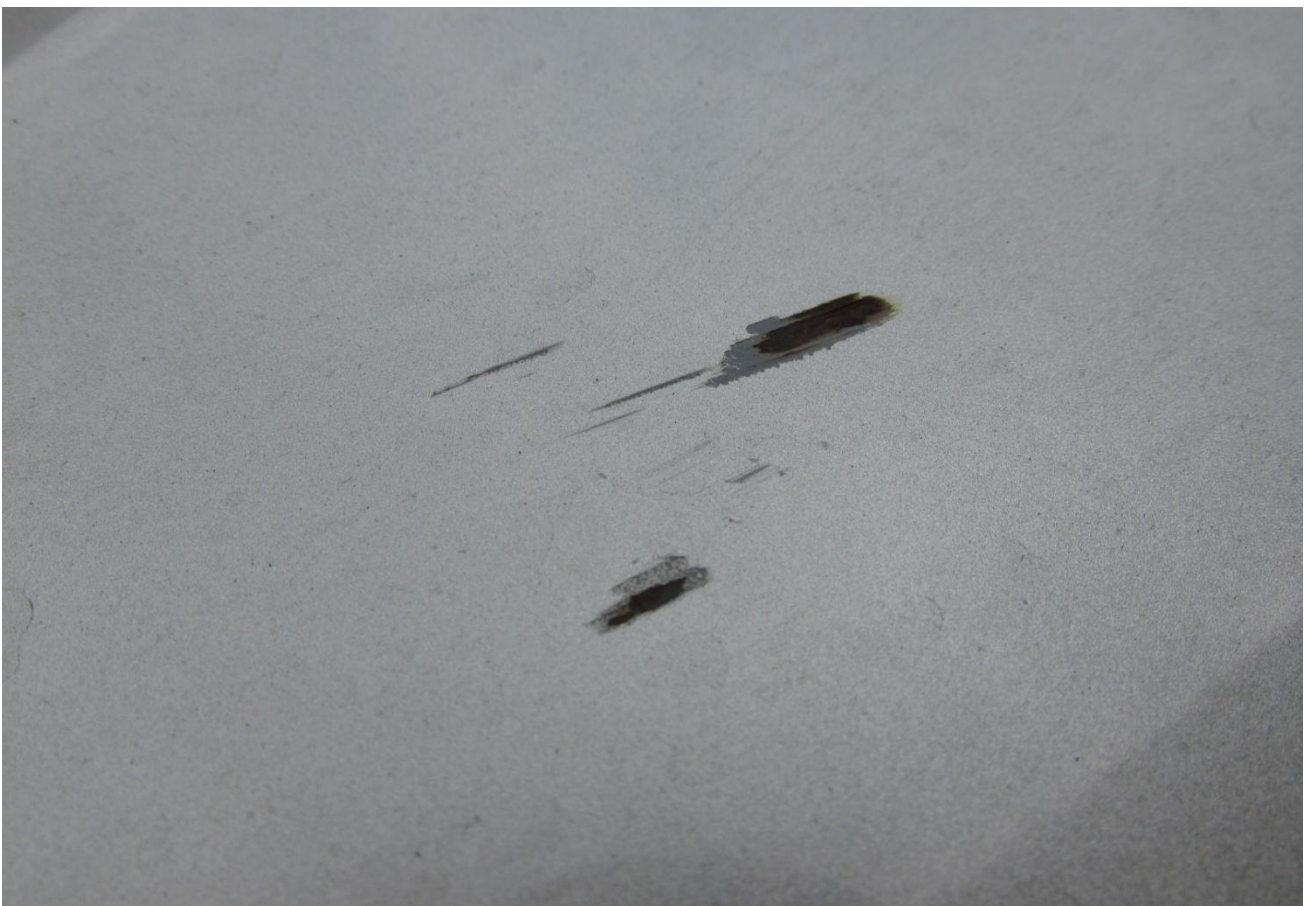
ภาพภายนอก - Exterior Visual Details:

กันชนหน้า Front Bumper	มีรอยครูด

ฝากระโปรงหน้ารถ Bonnet	มีรอยครูด

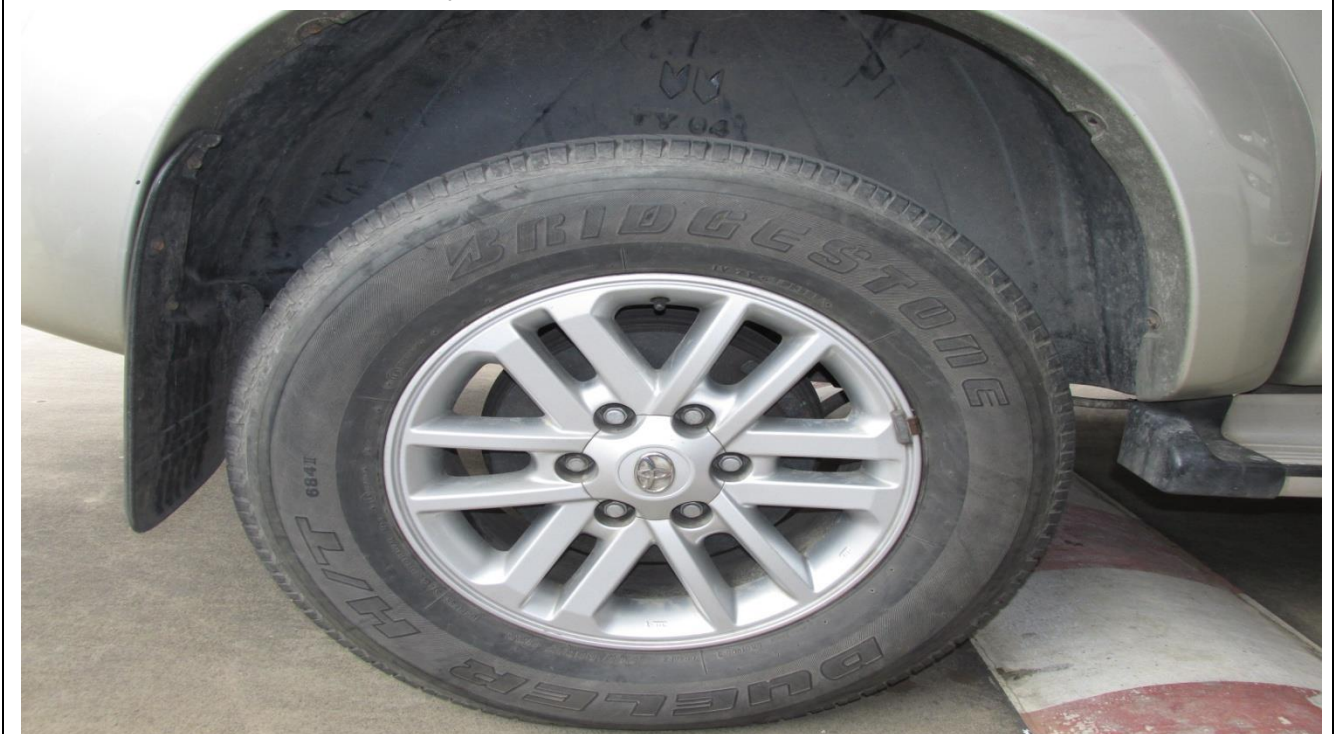
ภาพโดยรวมของยาง ล้อ และ เบรค - Tyres, Wheels & Brakes Visual Details:

สภาพยางรถยนต์, เดือน/ปี ผลิต Tyres Appearance, Year	ปียางผลิต 3114 ยางสภาพพอใช้ ควรเปลี่ยนยางใหม่

จานเบรค Brake Discs (Front/Rear)	ควรเจียจานเบรคครั้งต่อไปที่เปลี่ยนผ้าเบรค

คำแนะนำอื่นๆ Other	ข้มล้อหน้าขวา มีรอยครูด
