เลขคำขอบริการ (Job No.) :: I021/0014-75

Oct 20, 2021

TOYOTA COROLLA ALTIS

## Vehicle Inspection Report สรุปผลการตรวจสอบสภาพรถ (Inspection Summary)

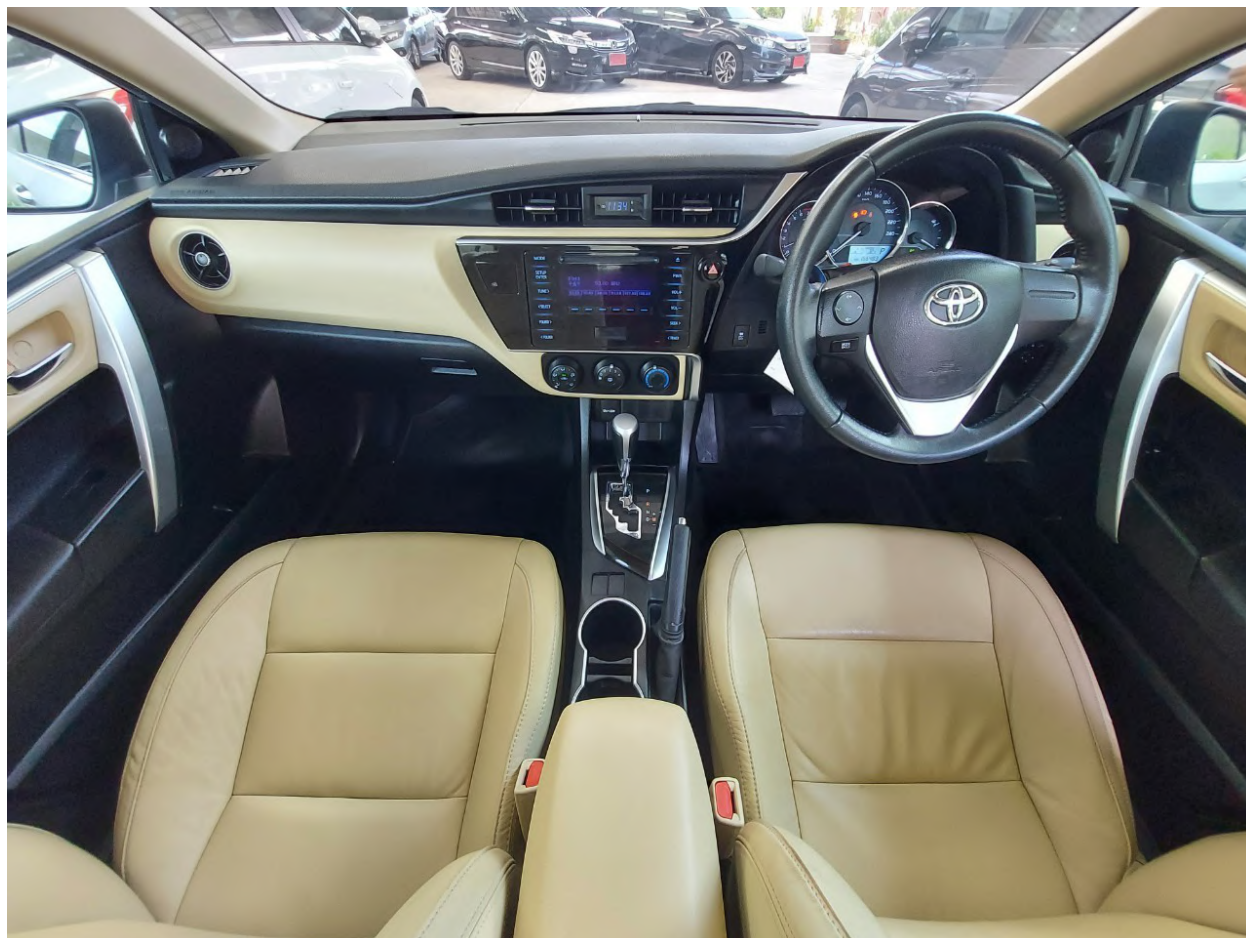
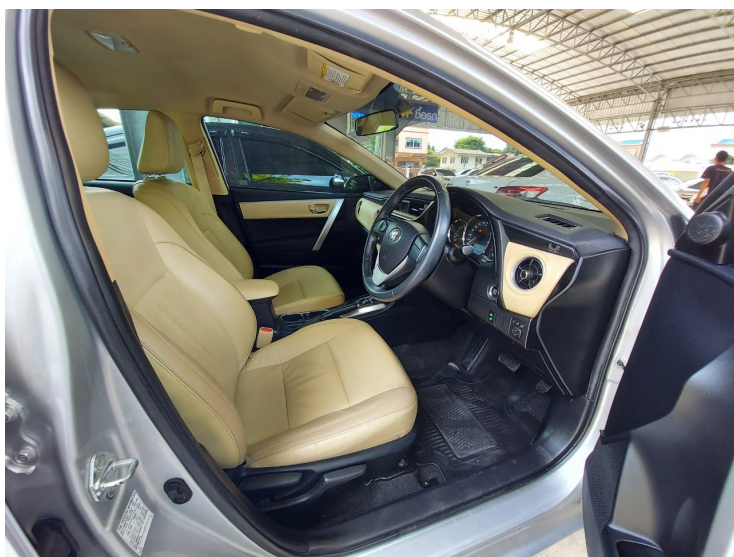
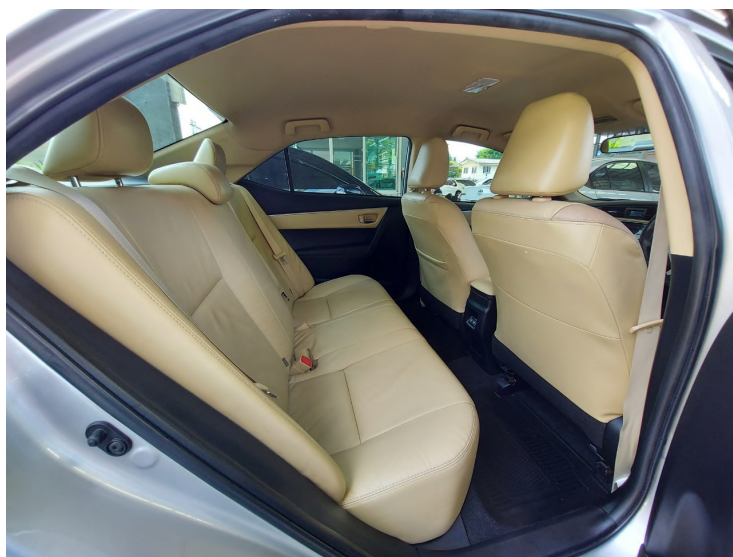
### ภาพภายใน

รถสภาพดี โครงสร้างไม่เคยเกิดอุบัติเหตุ ไม่เคยจมน้ำและไฟไหม้

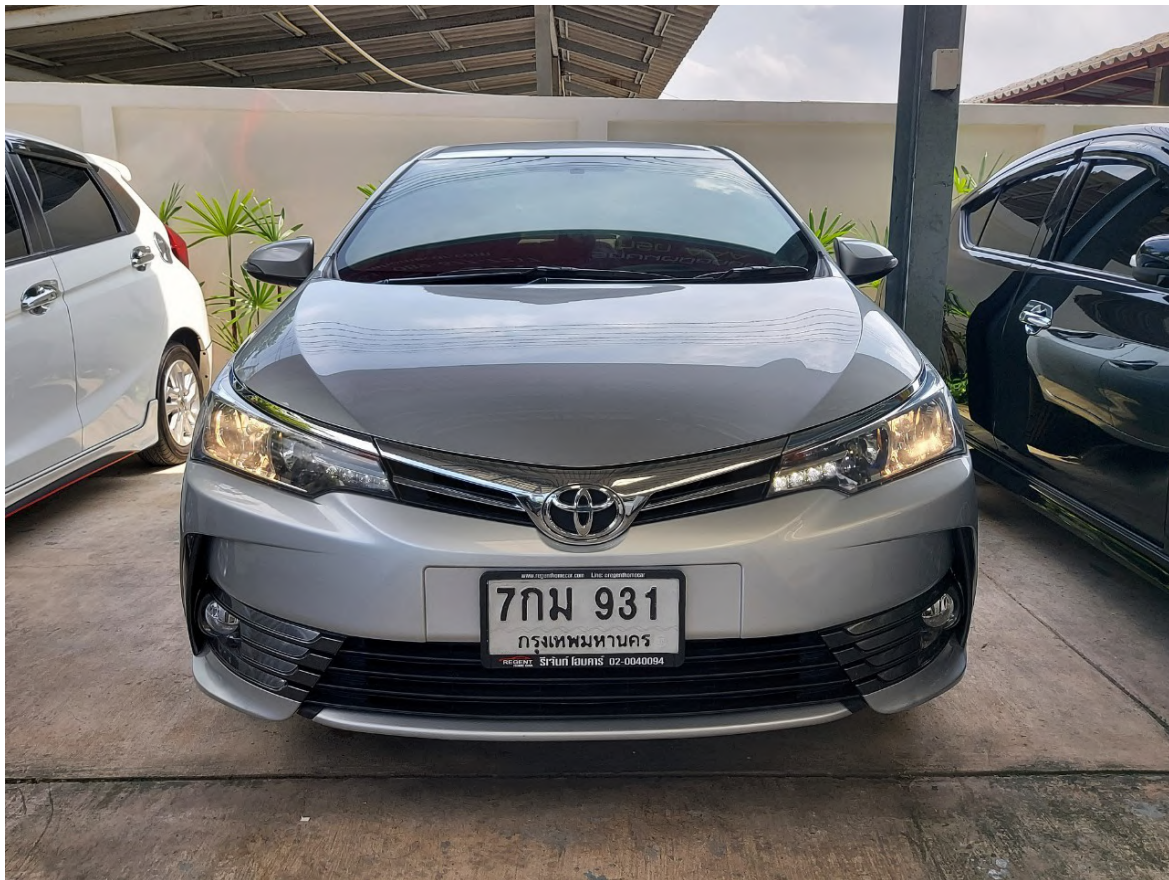
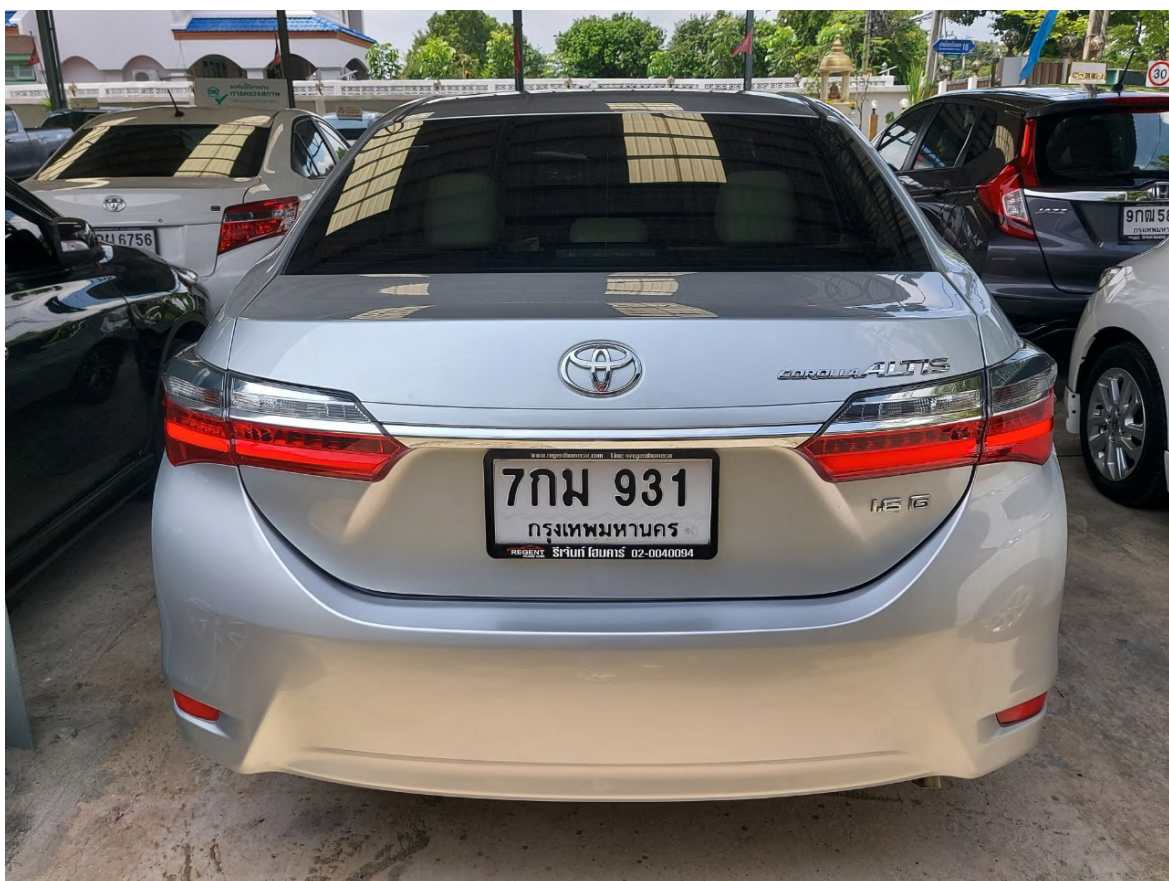
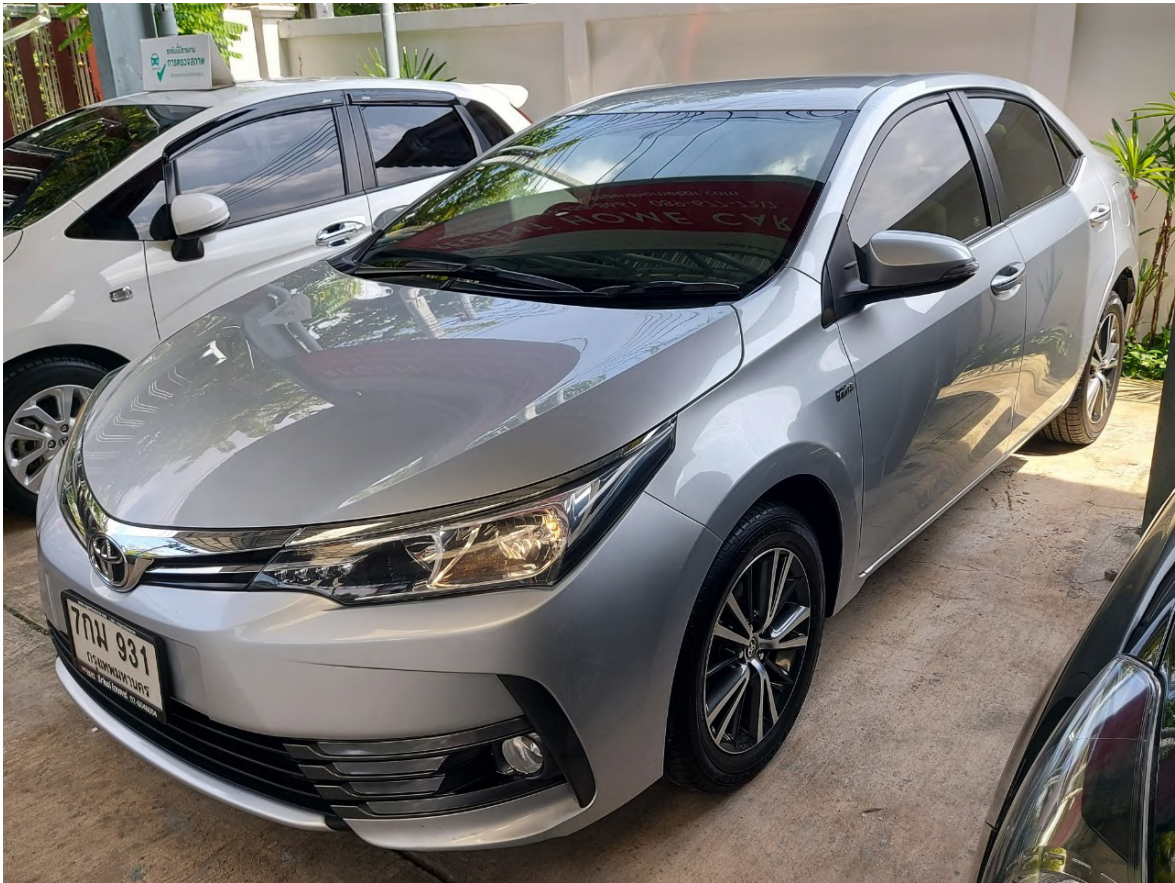
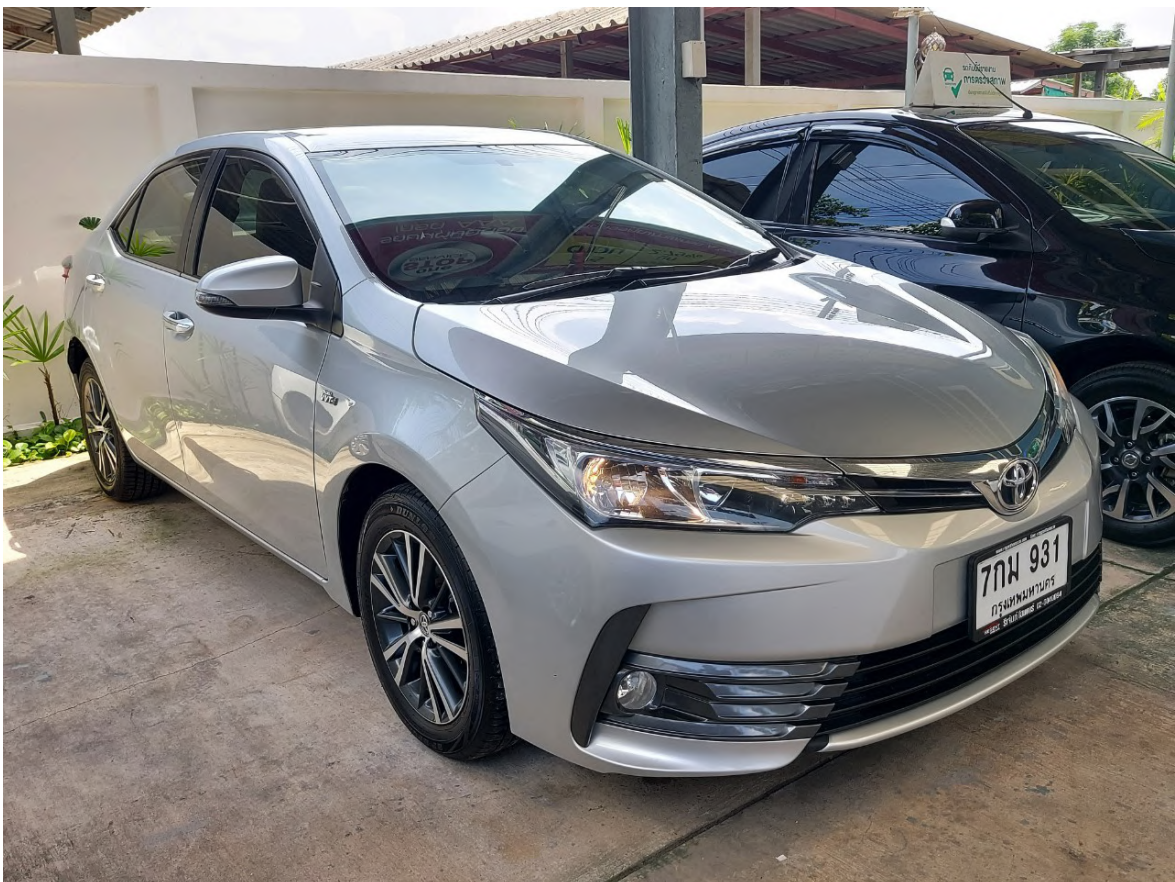
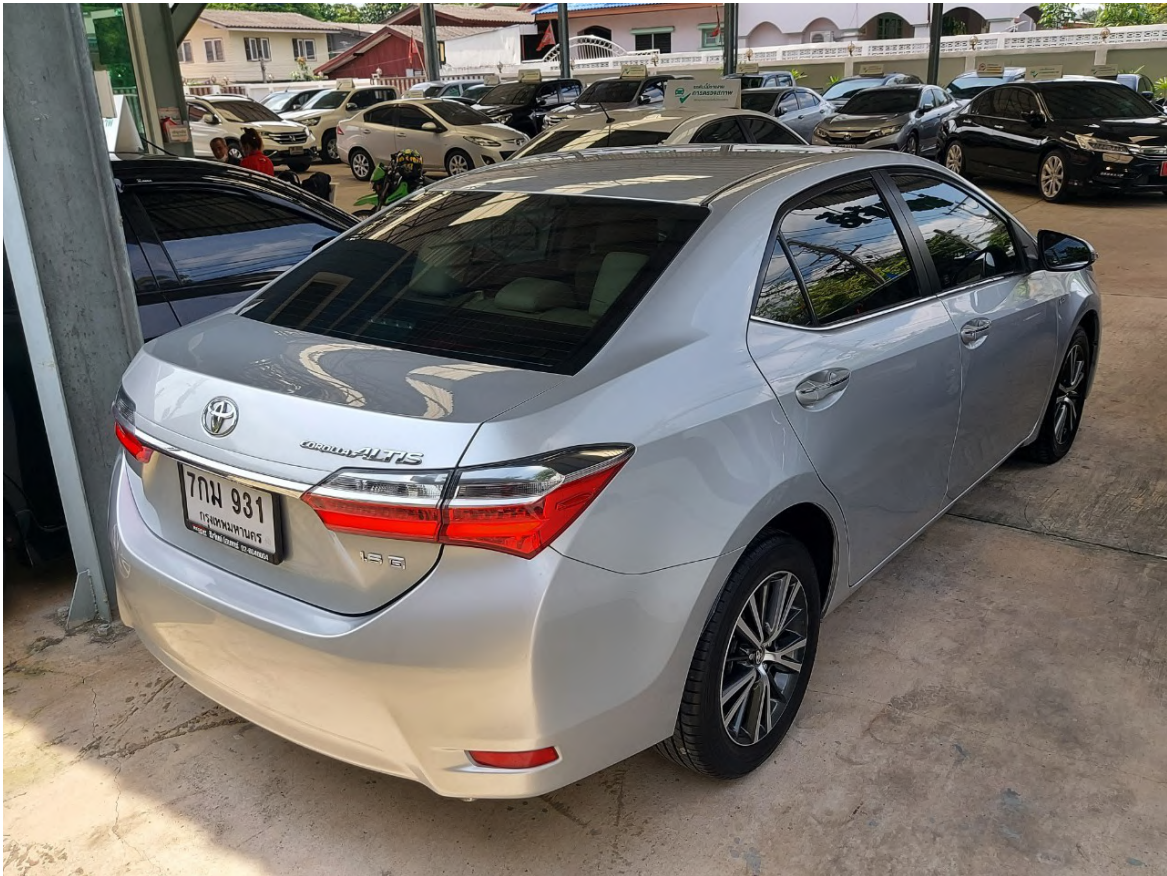
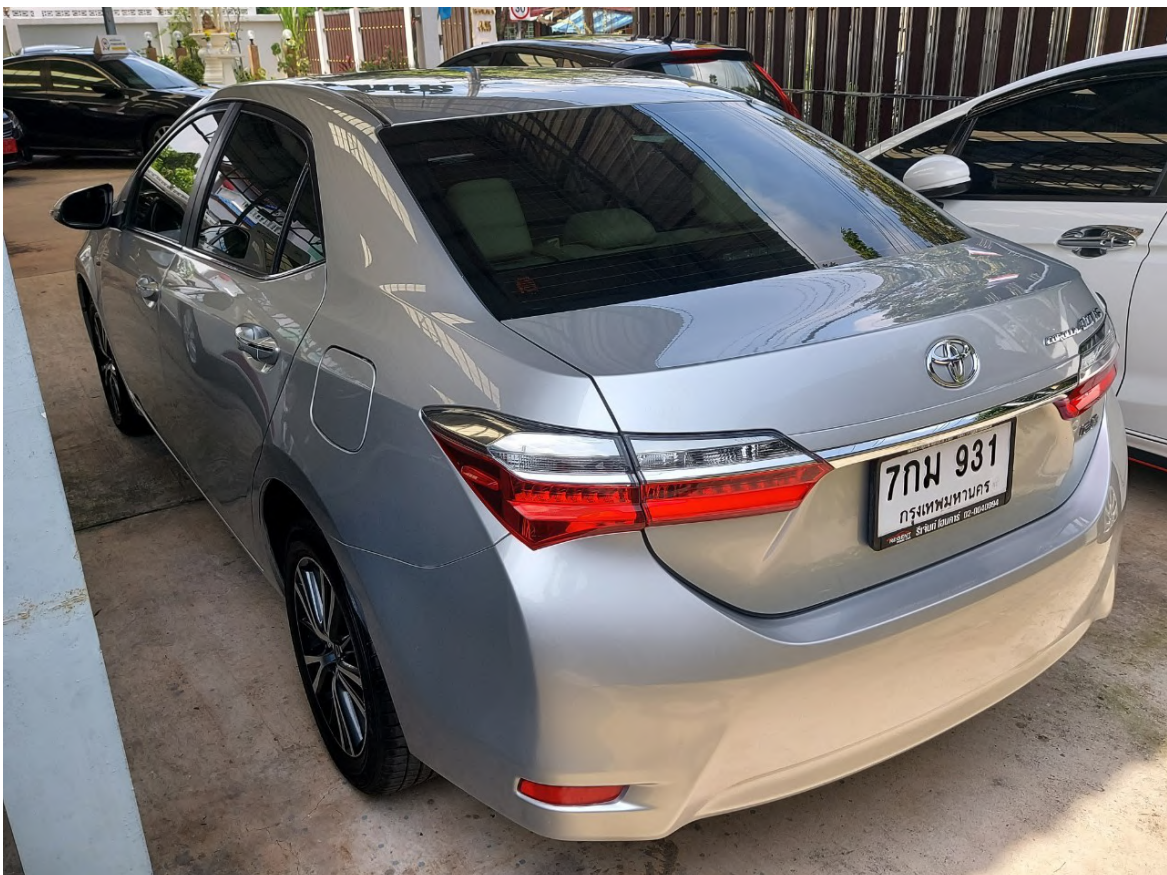
### ภาพภายนอก

รถสภาพดี โครงสร้างไม่เคยเกิดอุบัติเหตุ ไม่เคยจมน้ำและไฟไหม้

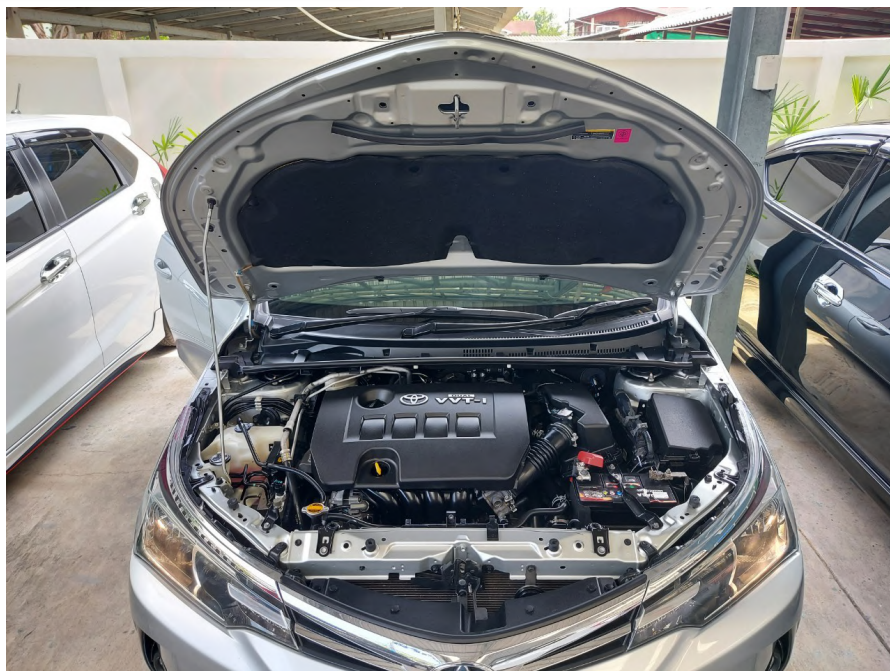
### ภาพห้องเครื่อง

รถสภาพดี โครงสร้างไม่เคยเกิดอุบัติเหตุ ไม่เคยจมน้ำและไฟไหม้

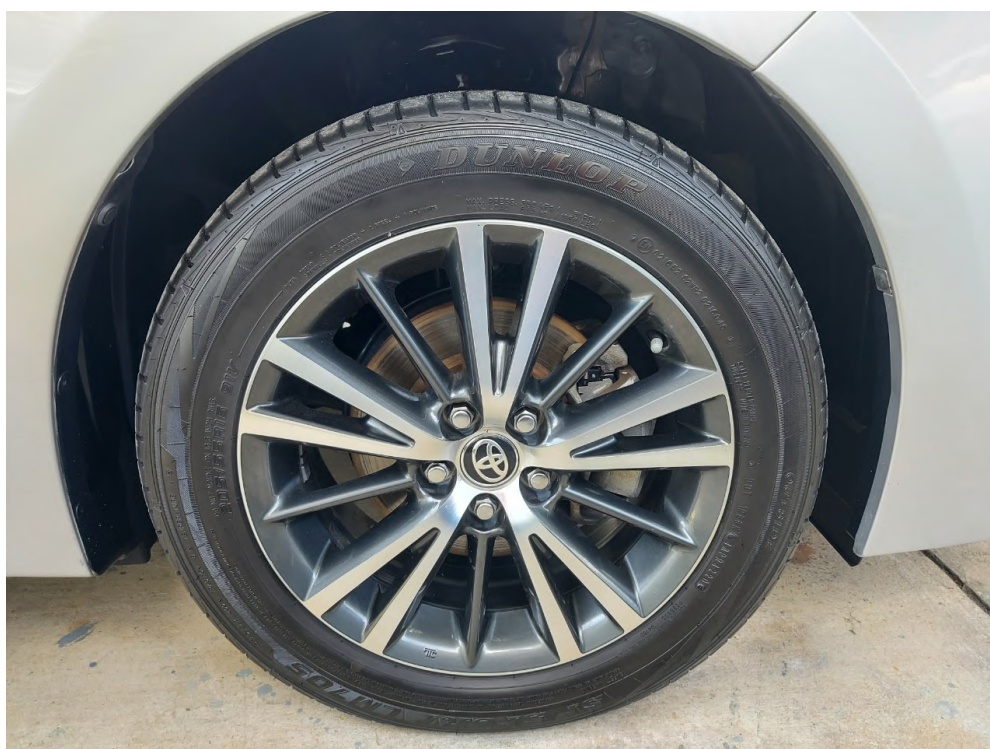
#### ขอบยาง ล้อ

รถสภาพดี โครงสร้างไม่เคยเกิดอุบัติเหตุ ไม่เคยจมน้ำและไฟไหม้
