Vehicle Inspection Report

4สรุปผลการตรวจสอบ (Inspection Summary)

ยี่ห้อ/รุ่น (Brand/Model): NISSAN JUKE 1.6 AT	วันที่ตรวจสอบรถยนต์ (Date of Inspection): 28.9.61
หมายเลขตัวถัง (VIN): MHBFBFAF15Z0010181	เลขคำขอบริการ (Job No.): I018/085-040
หมายเลขเครื่องยนต์ (Engine No.): HR16 002583U	Vehicle Picture:

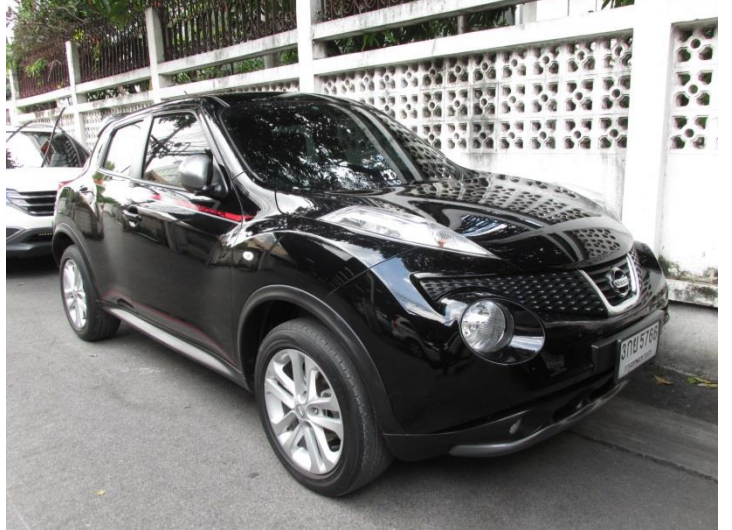
สภาพรถโดยรวม Overall Appearance	ดี
---	------------------------------------	----

ข้อคิดเห็นทั่วไป (General Comments): รถสภาพดี โครงสร้างไม่เคยอุบัติเหตุ ไม่เคยจมน้ำและไฟไหม้
--

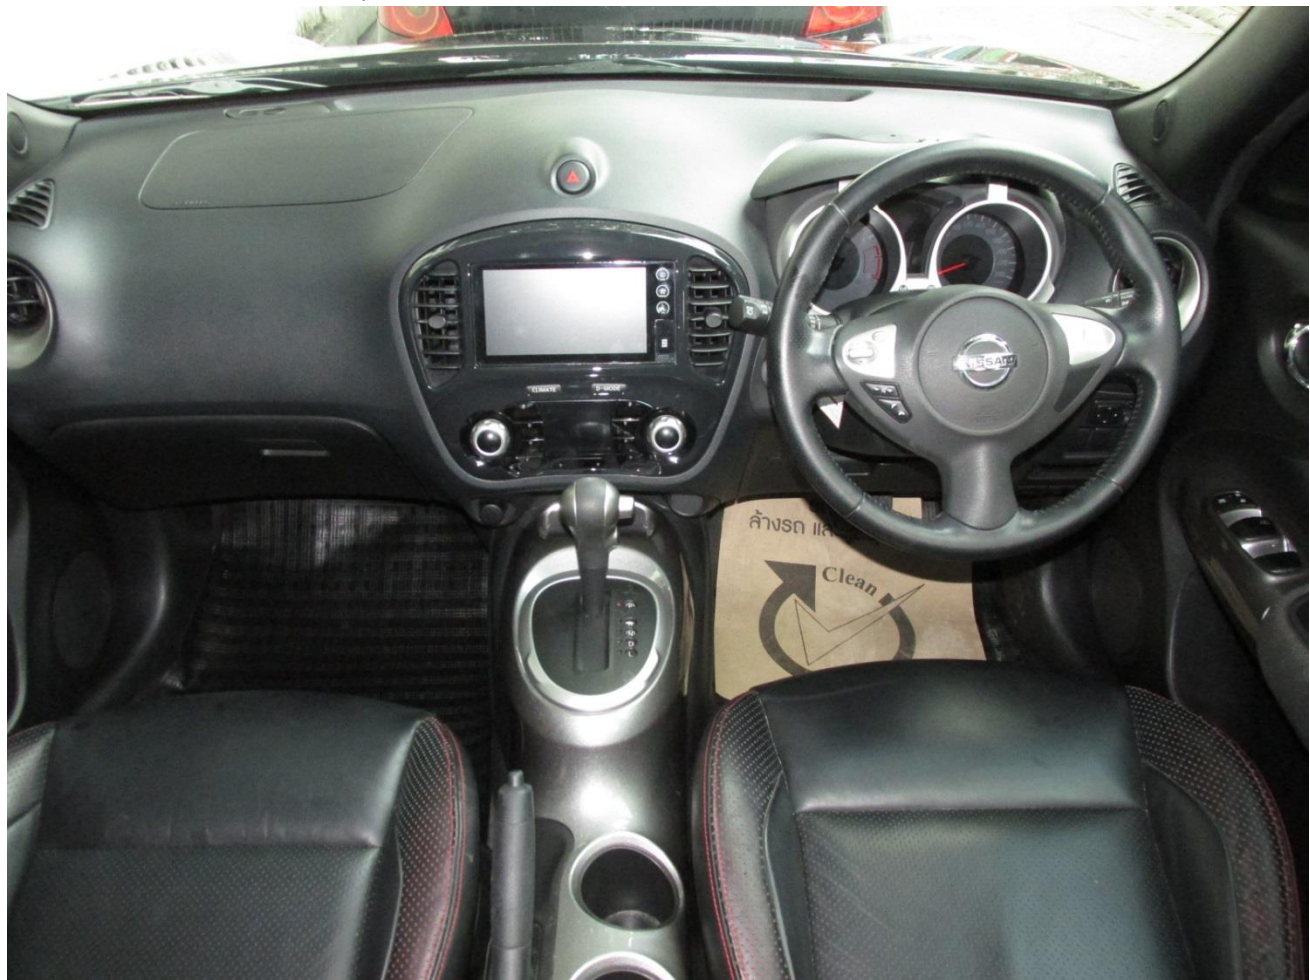
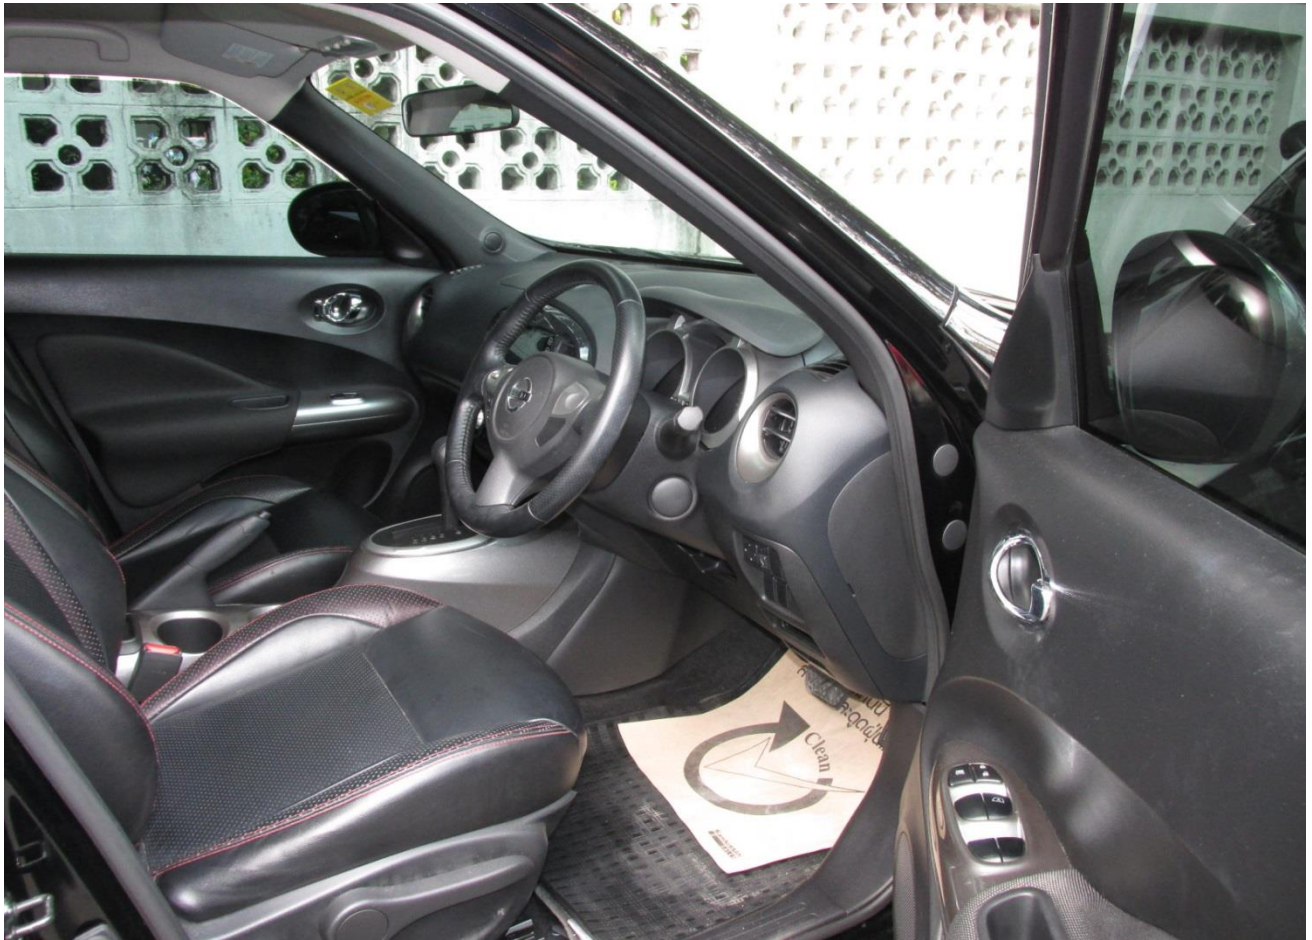
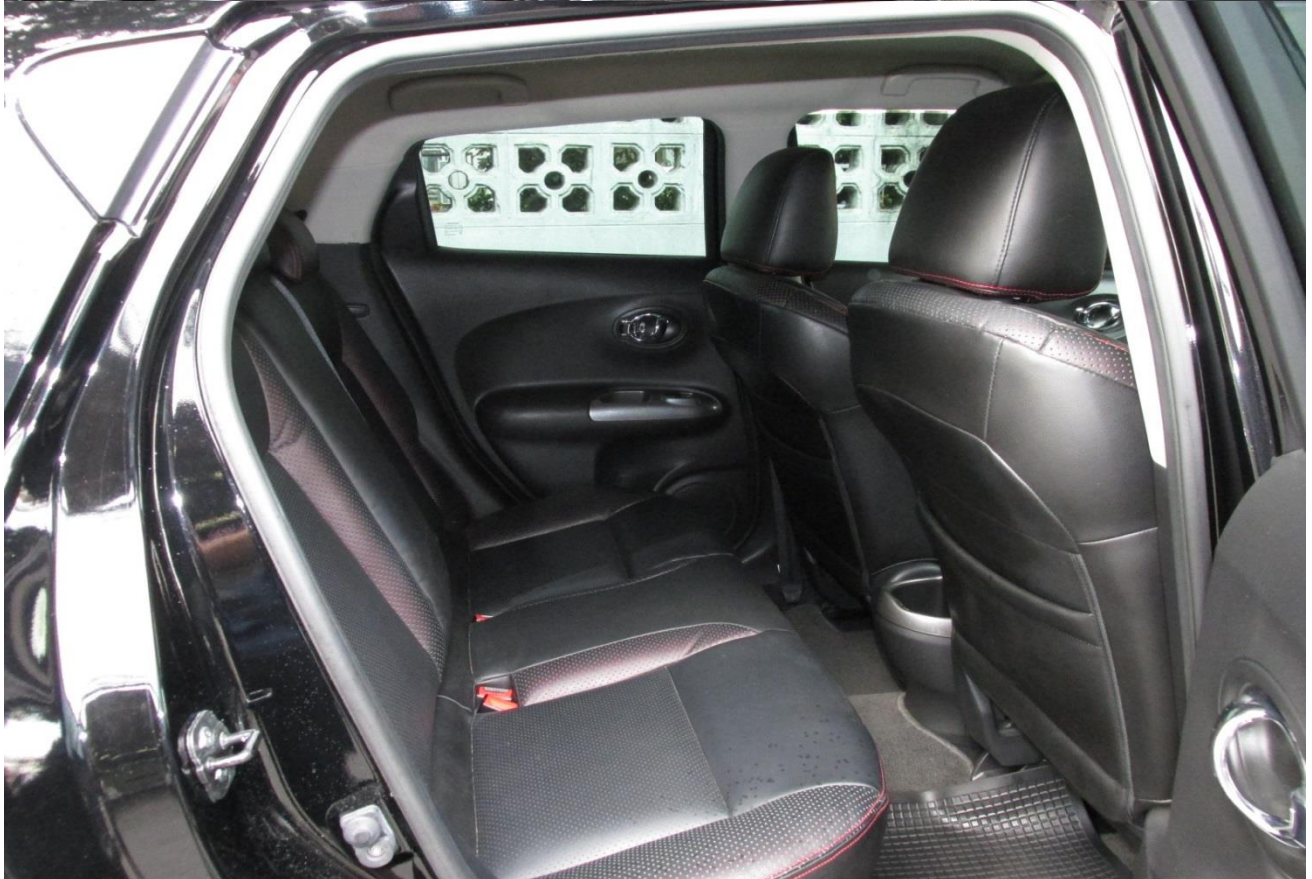
ภาพภายในด้านหน้า หลัง และ จุดบกพร่อง - Interior Visual Details (Front, Rear and/or Defect):

ที่นั่ง สภาพ Seat Appearance	สภาพดีตามอายุการใช้งาน
 	การทำงาน การปรับ และการล็อกเบาะ Seat Adjust functional	ทำงานได้ดี
 	สภาพ รางได้เบาะ Seat slide adjust rail	สภาพดีตามอายุการใช้งาน
 	เข็มขัดนิรภัย Seat Belts	สภาพดีตามอายุการใช้งาน
 	แผงคอนโซลหน้า Other Trims	สภาพดีตามอายุการใช้งาน
 	เครื่องเสียงภายในรถ Radio/ Multiplayer	เปิด-ปิด ปกติ
 	ลำโพง Speaker working	ทำงานปกติ
 	ไล่ฝ้ากระจกหลัง Rear Window Demister	สภาพดีไม่พบรอยขาด
 	อุปกรณ์ปรับอากาศทำความเย็นและ ความร้อน Air Condition/Heater	ทำงานปกติ
 	ชุดปัดน้ำฝน และระบบฉีดน้ำกระจก Washers & Wipers	ทำงานปกติ
 	แตร Horn	ทำงานปกติ
 	บานพับ และกลอนประตู Doors, Locks & Hinges	สภาพดีเหมาะสมกับอายุการใช้งาน
 	การเปิดประตูจากด้านใน Door Handle (inside)	ทำงานได้ดี
 	สภาพยางขอบประตู Weather Strip	สภาพดีเหมาะสมกับอายุการใช้งาน
 	การทำงานของกระจกเลื่อนไฟฟ้า Window Operation	ทำงานเปิด-ปิด ปกติ

หน้าปัดและมาตรวัด ปกติ หรือ มีไฟ โชนหรือไม่มี Dash Warning Lights & Gauges	ไม่มีไฟโชน
 	การวินิจฉัยผ่านทาง OBD2 On-Board Diagnostics (OBD)	ปกติ
 	ระบบไฟส่องสว่าง All Lights System	ปกติ
 	สมุดคู่มือรถ Owner's Manual & Service Intervals	N/A
 	อื่นๆ เพิ่มเติม เช่น กลิ่น เศษกระดาษ Odor and Other	N/A

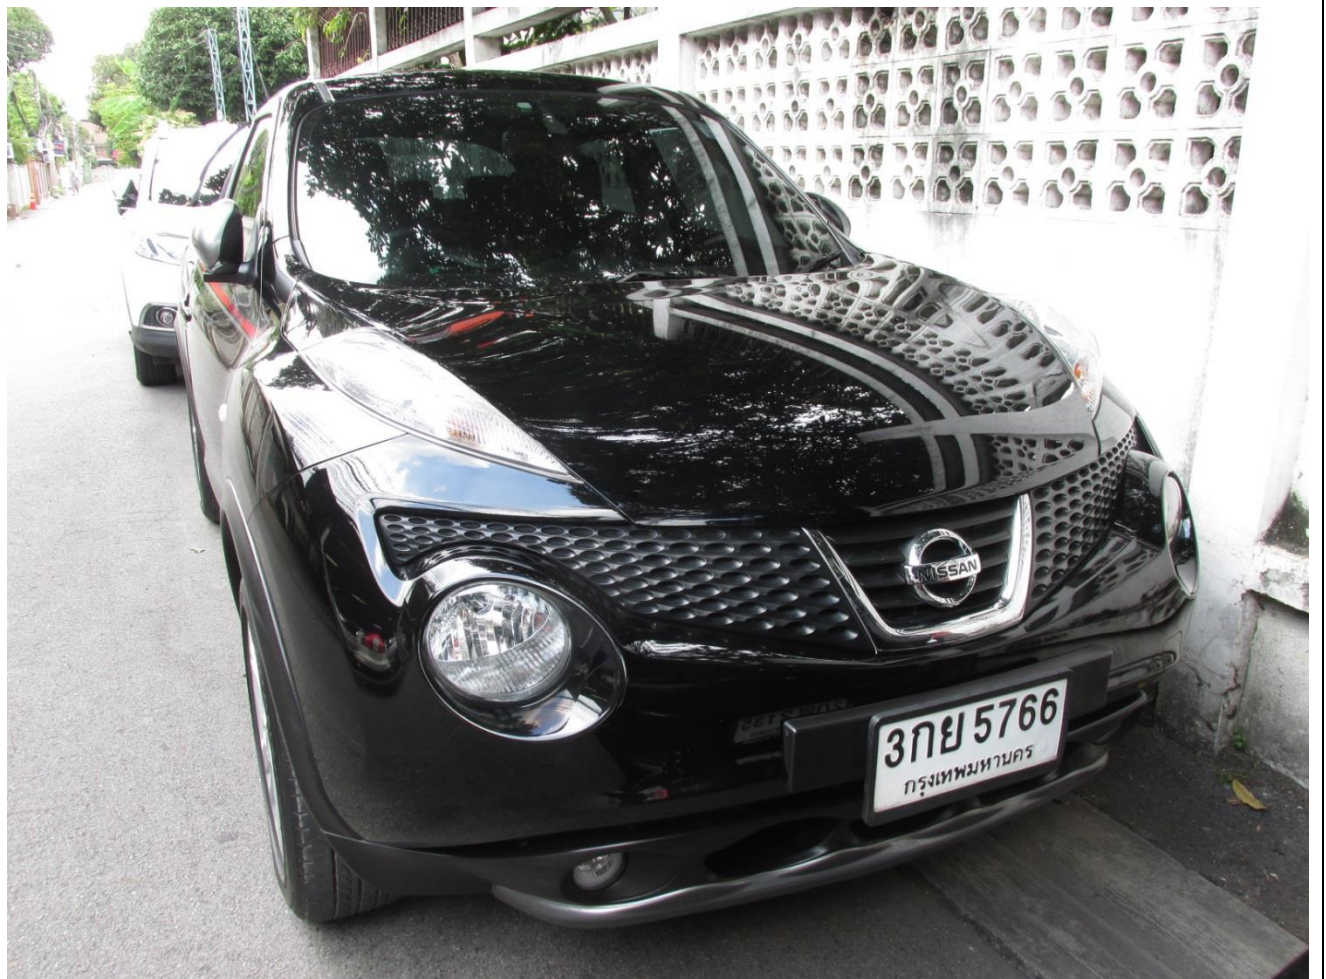
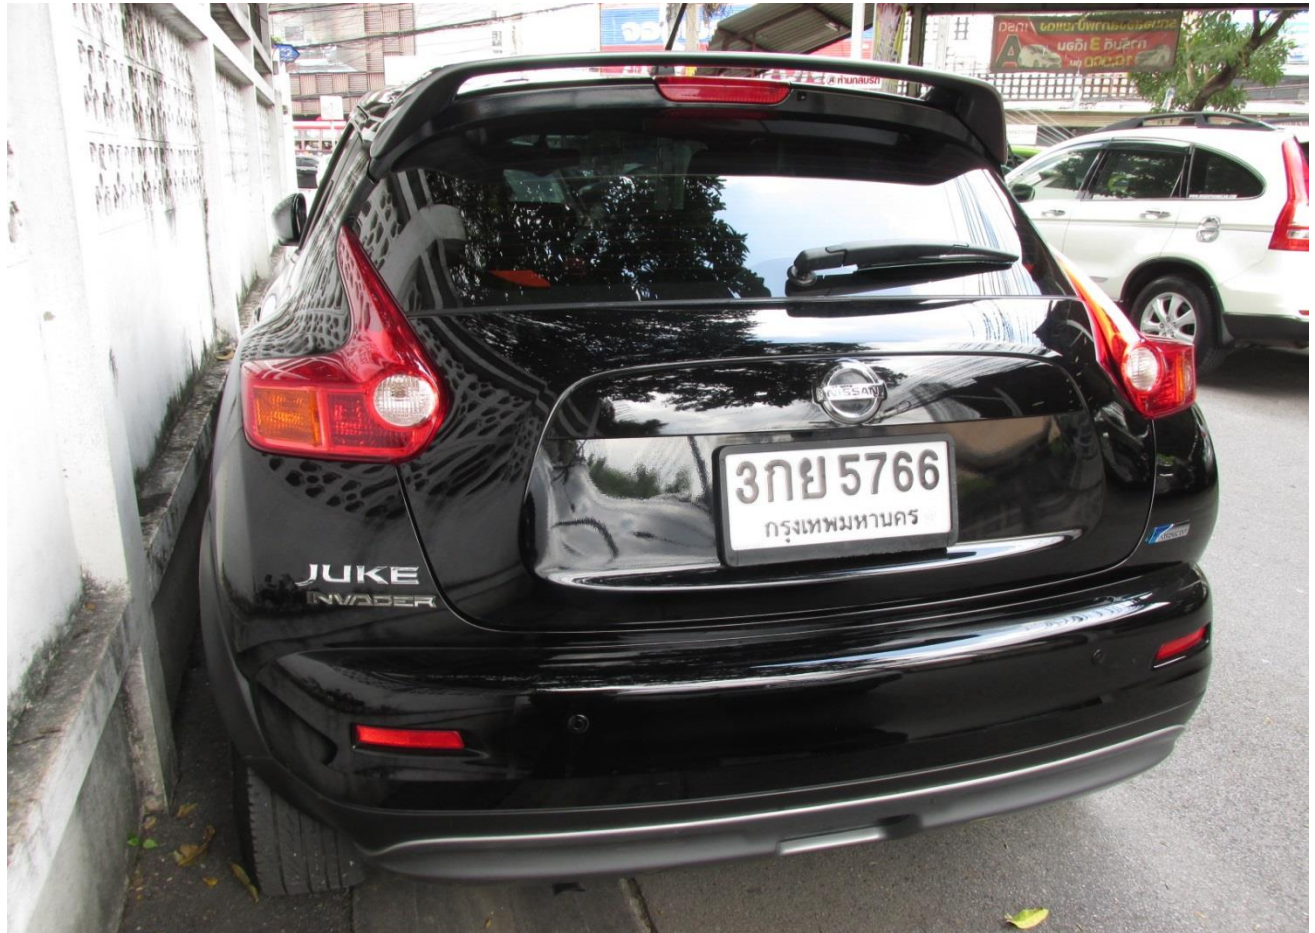
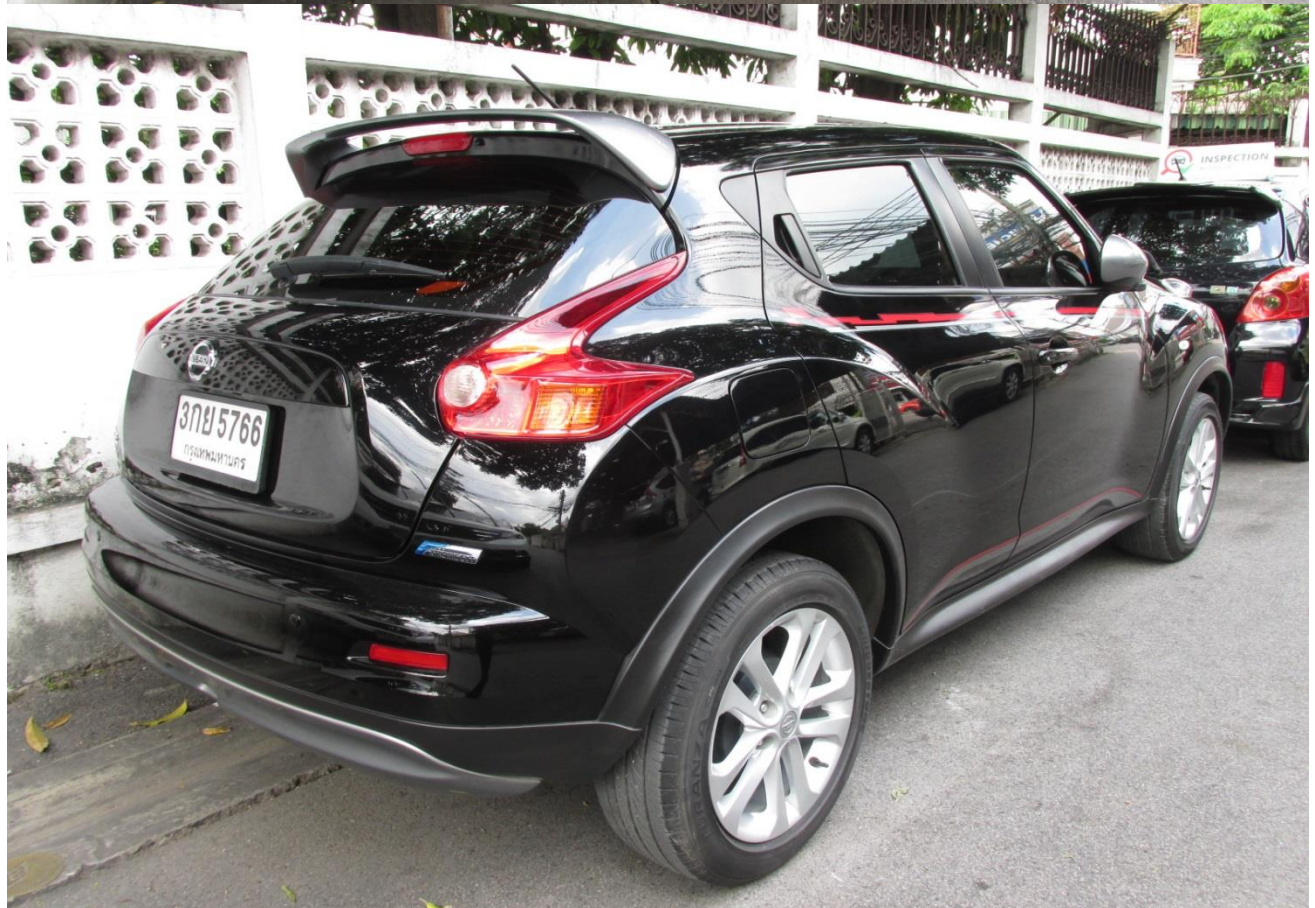
ภาพภายนอก - Exterior Visual Details:

ประตูเลื่อนด้านขวา Sliding Right Door	N/A
 	แก้มบังโคลนหลังขวา Rear Right Wing	สภาพดี
 	บันไดขายน้าด้านขวา Right Rocker Panel	สภาพดี
 	แก้มบังโคลนหน้าซ้าย Front Left Wing	สภาพดี
 	ประตูหน้าซ้าย Front Left Door	สภาพดี
 	กระจกมองข้างซ้าย Left Rear Mirror	สภาพดี
 	ประตูหลังซ้าย Rear Left Door	สภาพดี
 	ประตูเลื่อนด้านซ้าย Sliding Left Door	N/A
 	แก้มบังโคลนหลังซ้าย Rear Left Wing	สภาพดี
 	บันไดขายน้าด้านซ้าย Left Rocker Panel	สภาพดี
 	ประตูท้าย,ฝากระบะโปร่งท้าย Rear Tail Gate	สภาพดี
 	กระจกบังลมหลัง Rear Screen	สภาพดี
 	กันชนหลัง Rear Bumper	สภาพดี
 	คาน รับกันชนหลัง (ขวา) Rear Side Member (Right) Appearance	สภาพดี

ท่อไอเสีย Exhaust	สภาพดีตามอายุการใช้งาน
 	เฟืองท้าย Differentia	N/A
 	เพลาขับ Drive Shafts	สภาพดีตามอายุการใช้งาน
 	การทำงานการเปิดปิดประตูทุกบาน All Door Handle Functional	ปกติ
 	การทำงานของฝาช่องเติมน้ำมัน Fuel Cap functional	ปกติ
 	ช่องเก็บยางอะไหล่ Spare Tire Housing	ปกติ
 	อื่นๆเพิ่มเติม Others	N/A

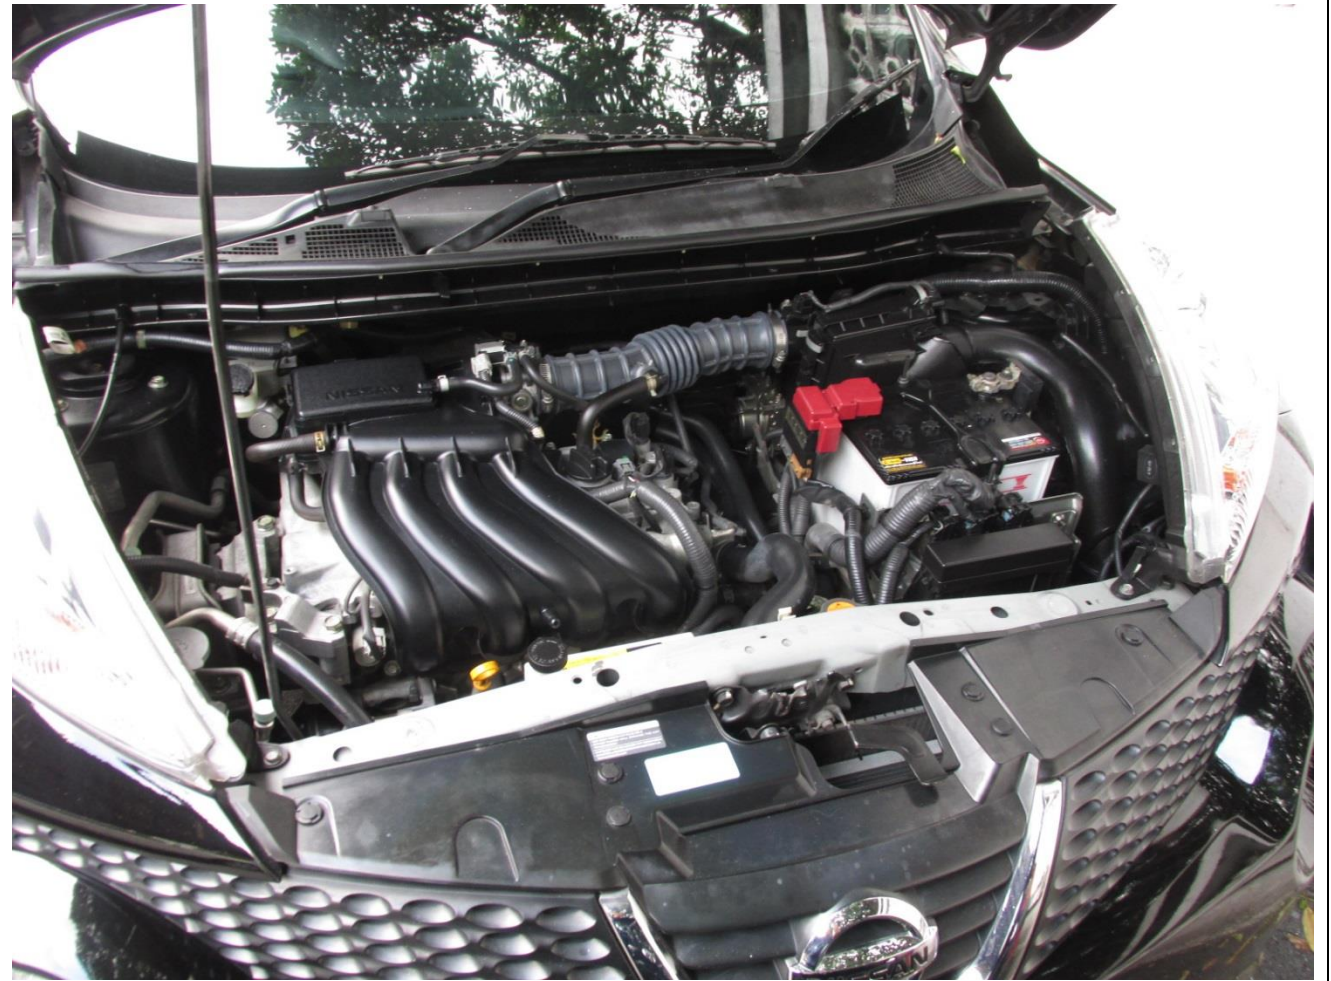
ภาพห้องเครื่อง - Engine Bay Visual Details:

เครื่องยนต์ไม่พบการรั่วซึม No any leak on engine	ใช่
 	รถสตาร์ทติดง่าย The car start without struggling	ใช่
 	กุญแจบิดง่าย/กุญแจระบบกดทำงานปกติ Key Turn Smoothly/ Push Start Normal operation	ใช่
 	เครื่องเดินเบาปกติ ไม่สั่นผิดปกติ Idle run smoothly, no abnormal shake	ใช่
 	ไม่มีเสียงหอนผิดปกติ No Squeaks Noise	ใช่
 	เสียงท่อไอเสียดังปกติ ไม่มีรั่ว Exhaust quiet and free from leaks	ใช่
 	ควันไม่ขาว ควันไม่ดำ No white or black smoke	ใช่
 	สภาพรวมของโครงสร้าง และตัวถัง Chassis Frames & Members Appearance	สภาพดีตามอายุการใช้งาน
 	ระดับของเหลว Fluid Level	อยู่ในระดับปกติ
 	การรั่วไหลของน้ำมัน Fluid Leaks	ไม่มี
 	จุดจับยึด Mountings	สภาพดีตามอายุการใช้งาน
 	สายไฟ และท่อ Hoses & Pipes	สภาพดีตามอายุการใช้งาน
 	ปั๊มน้ำ, ท่อน้ำ และพัดลม Water Pump, Hoses & Fan	สภาพดีตามอายุการใช้งาน
 	ระบบการจุดระเบิด Ignition System	ปกติ
 	ระบบน้ำมันเชื้อเพลิง Fuel System	ปกติ

แม่ปั้มเบรค Master Cylinder Pressure	สภาพดีตามอายุการใช้งาน																																					
 	แบตเตอรี่ไม่รั่ว และ ชุดยึด ไม่มีสนิม No any leak on battery and no corrosion on battery support bracket	สภาพดีตามอายุการใช้งาน																																					
 	การทดสอบ แบตเตอรี่ Battery Test	<table border="1"> <thead> <tr> <th colspan="2">Battery Test</th> </tr> </thead> <tbody> <tr> <td>Voltage</td> <td>12.33 V</td> </tr> <tr> <td>Rating</td> <td>480 CCA</td> </tr> <tr> <td>Current</td> <td>416 CCA</td> </tr> <tr> <td>Internal resistance</td> <td>6.51 mΩ</td> </tr> <tr> <td>State of Charge</td> <td>53 %</td> </tr> <tr> <td>State of Health</td> <td>72 %</td> </tr> <tr> <td>Status</td> <td>Good</td> </tr> <tr> <td>Test Date</td> <td>28.9.61</td> </tr> </tbody> </table>	Battery Test		Voltage	12.33 V	Rating	480 CCA	Current	416 CCA	Internal resistance	6.51 mΩ	State of Charge	53 %	State of Health	72 %	Status	Good	Test Date	28.9.61	<table border="1"> <thead> <tr> <th colspan="2">Charging System Test at 2000 rpm</th> </tr> </thead> <tbody> <tr> <td>Voltage</td> <td>13.87 V</td> </tr> <tr> <td>Status</td> <td>Normal</td> </tr> <tr> <th colspan="2">Start System Test</th> </tr> <tr> <td>Start Voltage</td> <td>9.58 V</td> </tr> <tr> <td>Status</td> <td>Normal</td> </tr> <tr> <th colspan="2">Max. Load Test at 2000 rpm</th> </tr> <tr> <td>Max. Load Voltage</td> <td>13.44 V</td> </tr> <tr> <td>Status</td> <td>Normal</td> </tr> </tbody> </table>	Charging System Test at 2000 rpm		Voltage	13.87 V	Status	Normal	Start System Test		Start Voltage	9.58 V	Status	Normal	Max. Load Test at 2000 rpm		Max. Load Voltage	13.44 V	Status	Normal

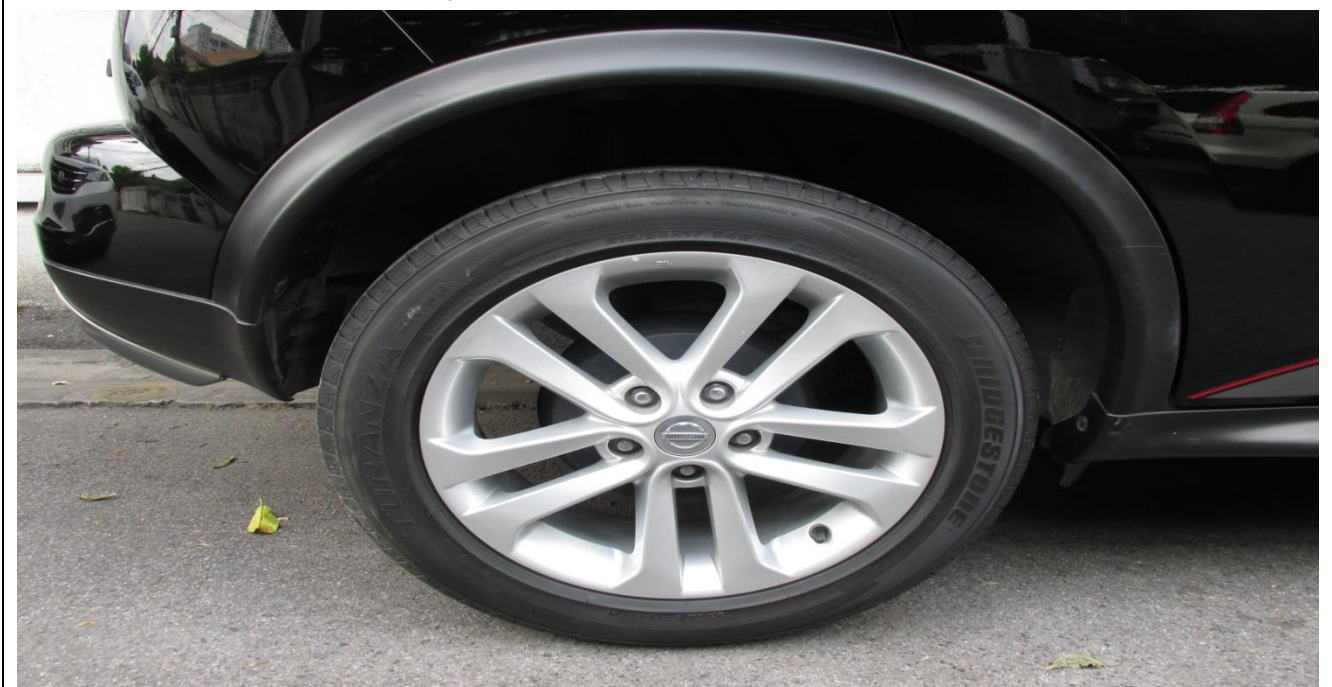
ภาพโดยรวมของยาง ล้อ และ เบรค - Tyres, Wheels & Brakes Visual Details:

สภาพยางรถยนต์, สปีดคาร์ท/ปี ผลิต Tyres Appearance, Year	2514
 	สภาพล้อ,ฝาครอบล้อ Wheel Rims Appearance	สภาพดีตามอายุการใช้งาน
 	ล้อ และยางอะไหล่ Spare Tyre & Rim	N/A
 	คาลิปเปอร์เบรค และท่อน้ำมัน Brake Hose Callipers & Pipes	สภาพปกติไม่พบการรั่วซึม
 	ผ้าดิสเบรค (หน้า/หลัง) Brake Pads (Front/Rear)	สภาพดีตามอายุการใช้งาน
 	จานดิสเบรค(หน้า/หลัง) Brake Discs (Front/Rear)	ควรเจียจานเบรคครั้งต่อไปที่เปลี่ยนผ้าเบรค

ดรัมเบรคล้อหลัง Brakes and Drums any No Leakage	สภาพดีตามอายุการใช้งาน
 	การทำงานของเบรคมือ Park Brake function	ระบบการทำงานปกติ
 	คำแนะนำอื่นๆ Other	N/A
