## Vehicle Inspection Report สรุปผลการตรวจสอบสภาพรถ (Inspection Summary)

เลขคำขอบริการ (Job No.) :: I021/0029-34

Aug 25, 2021

NISSAN ALMERA

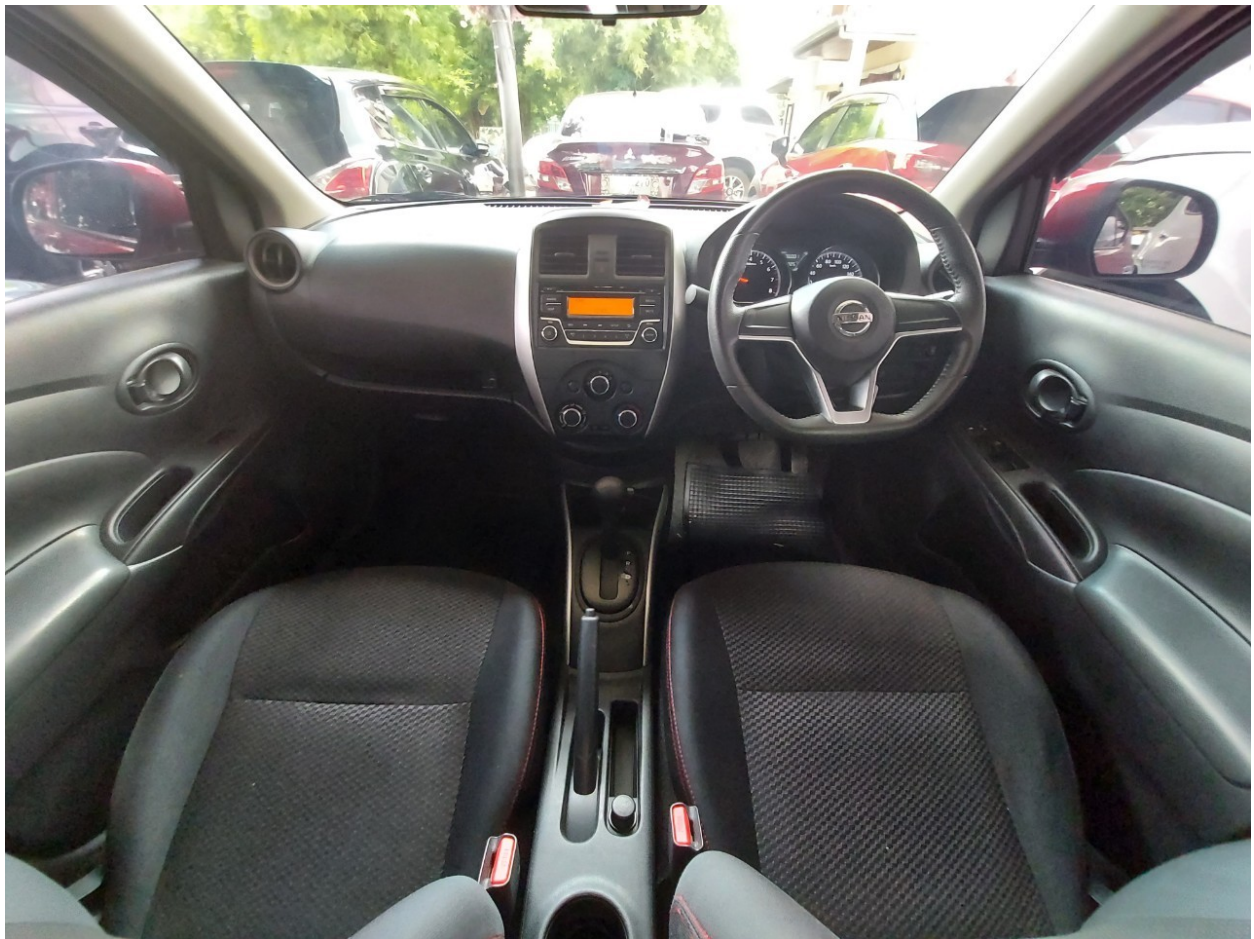
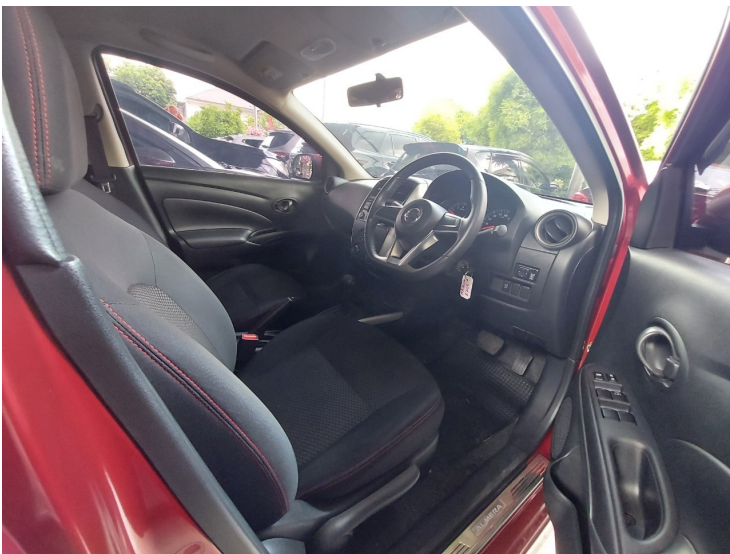
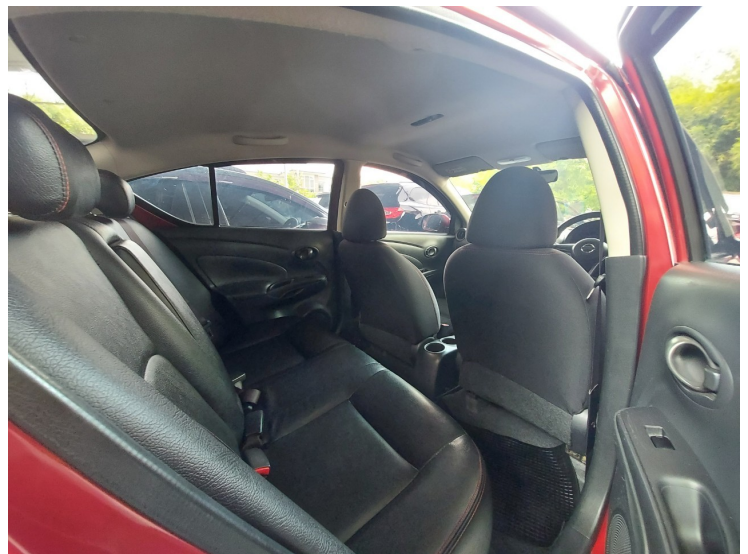
### ภาพภายใน

รถสภาพดี โครงสร้างไม่เคยเกิดอุบัติเหตุ ไม่เคยจมน้ำและไฟไหม้

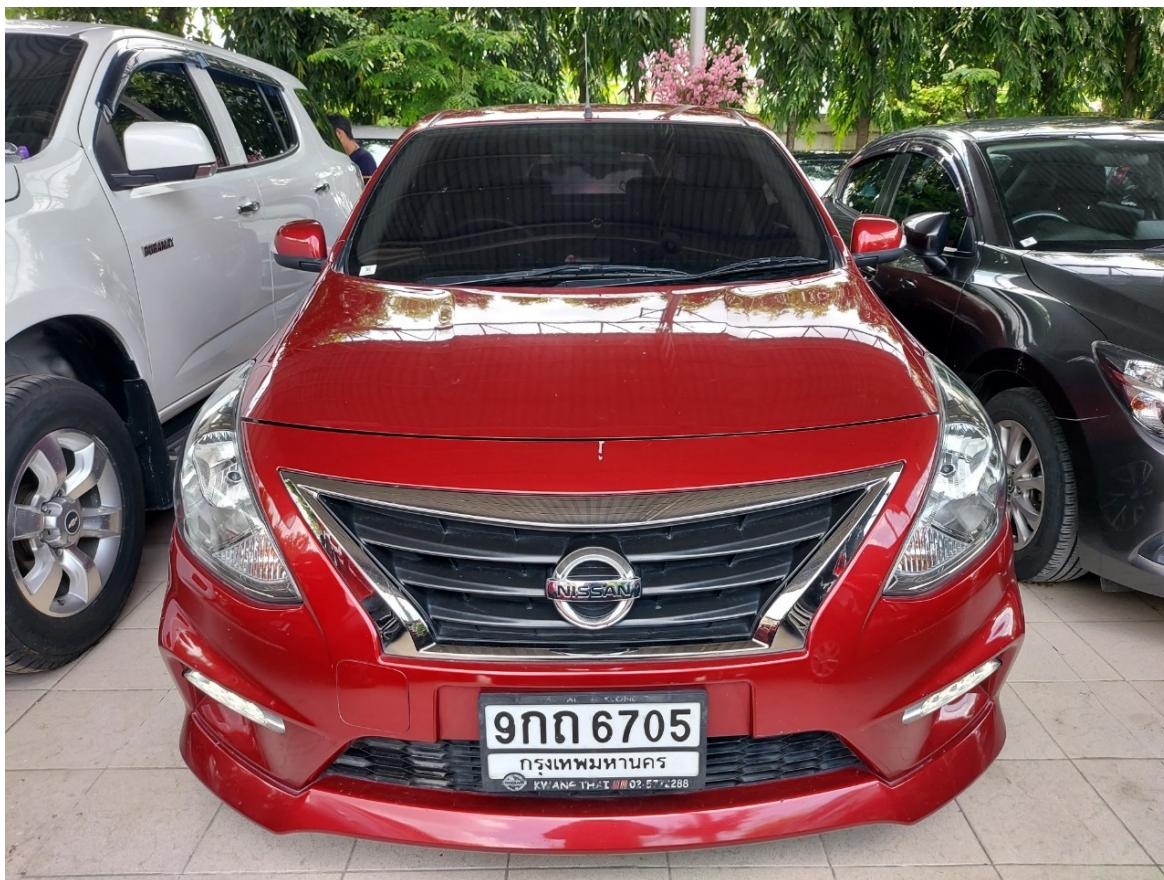
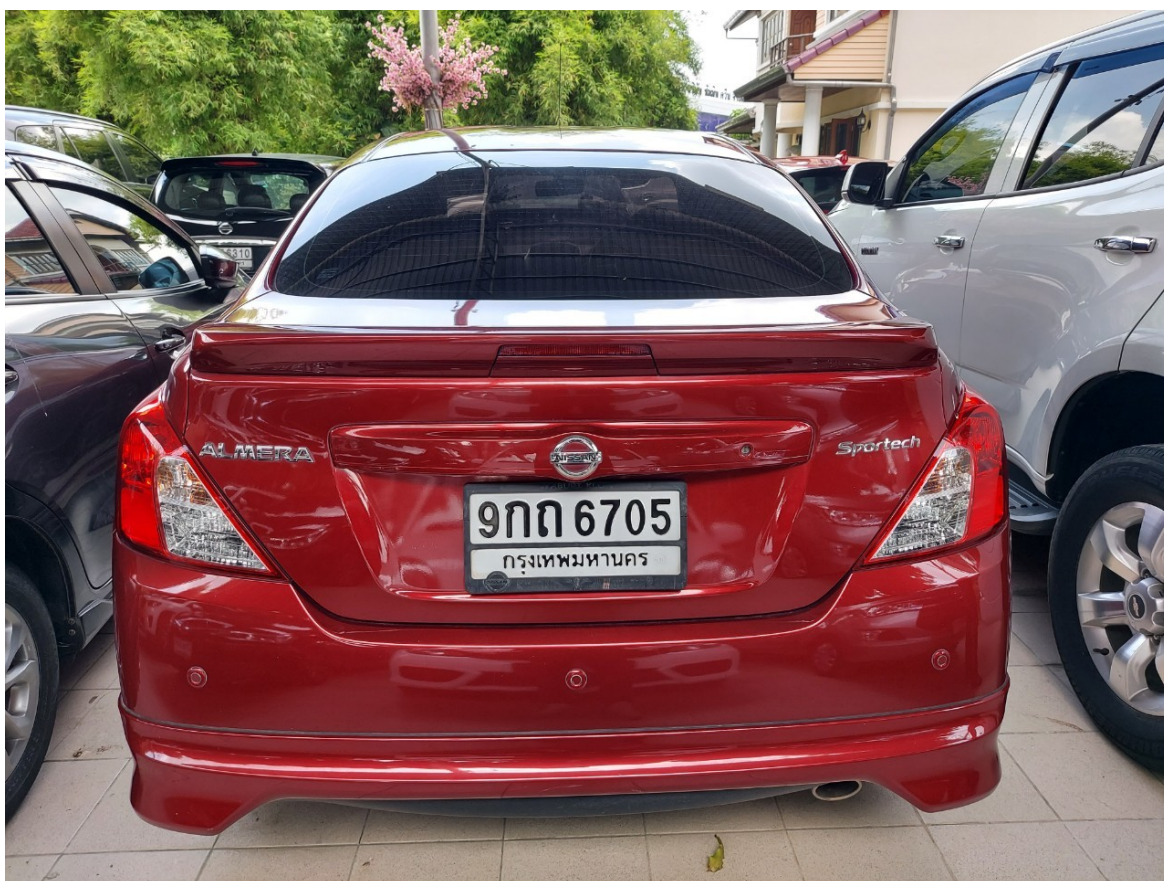
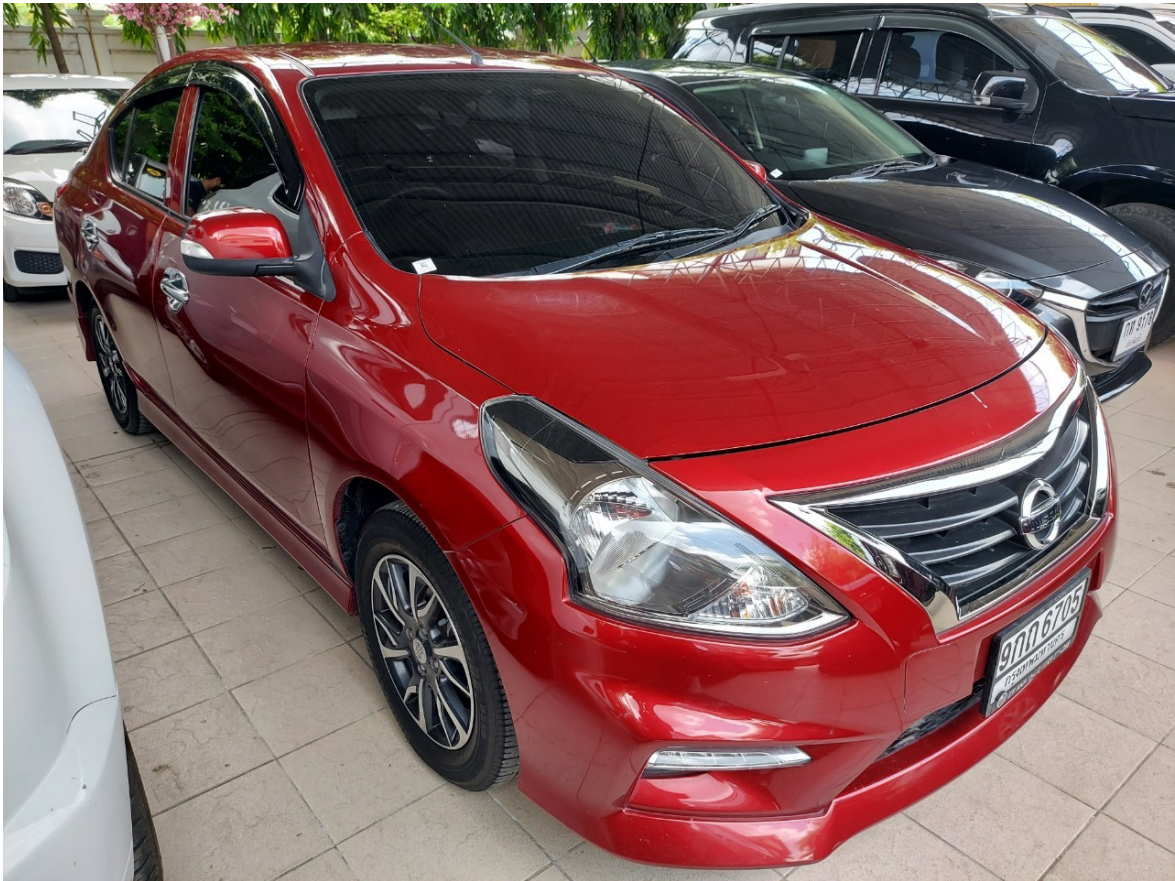
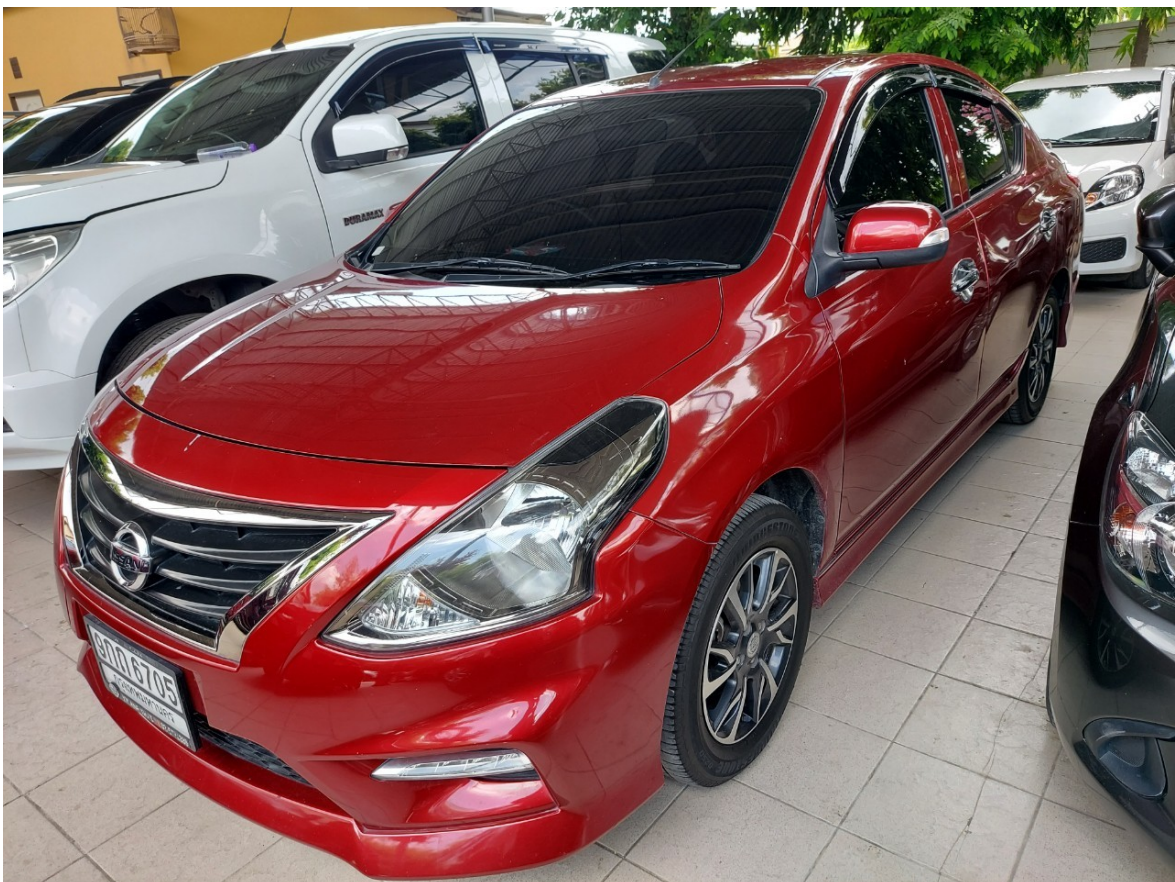
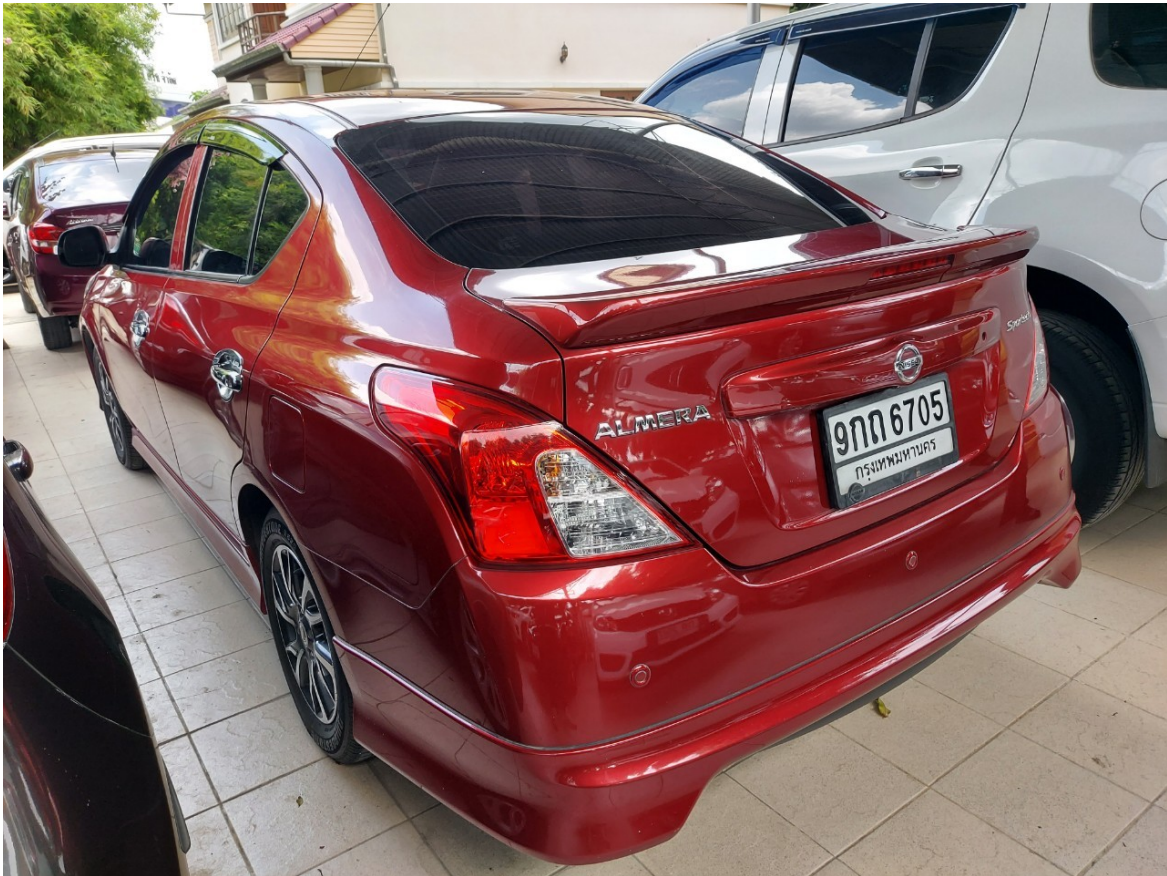
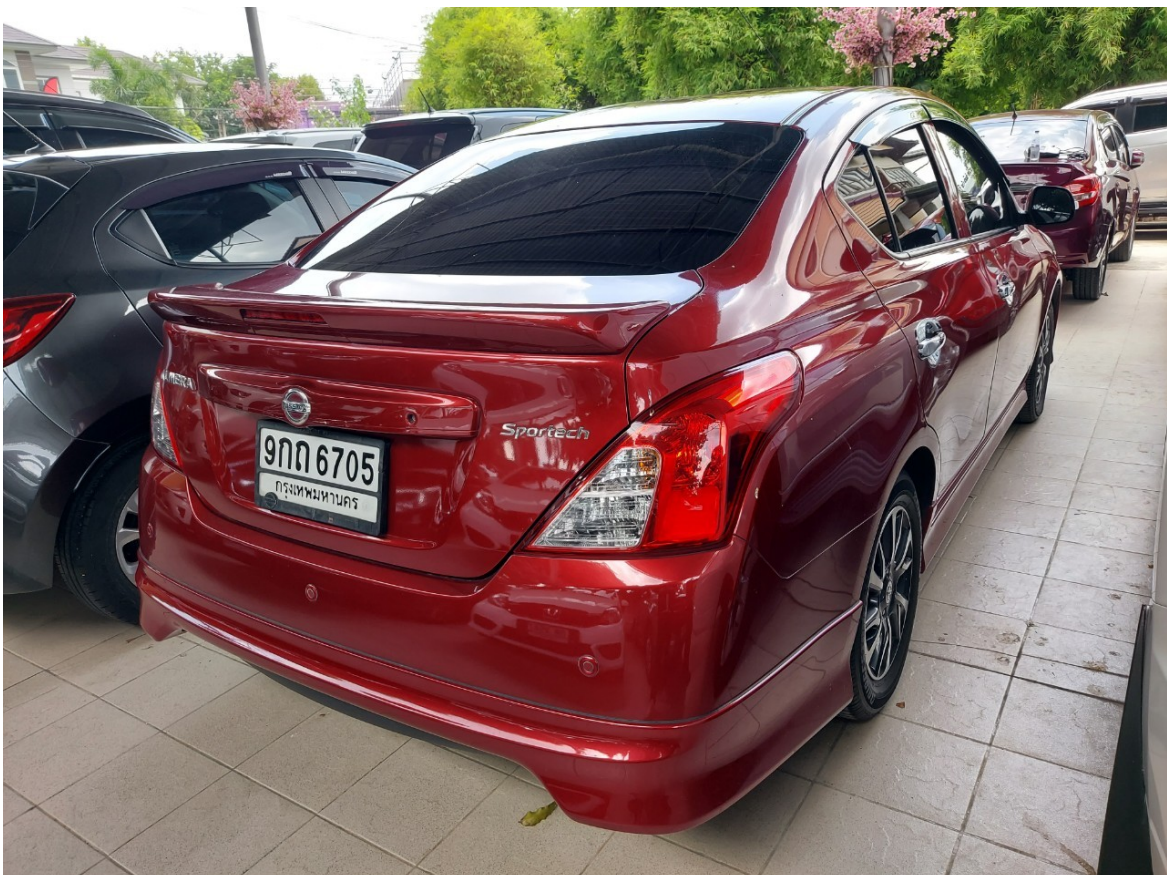
### ภาพภายนอก

รถสภาพดี โครงสร้างไม่เคยเกิดอุบัติเหตุ ไม่เคยจมน้ำและไฟไหม้

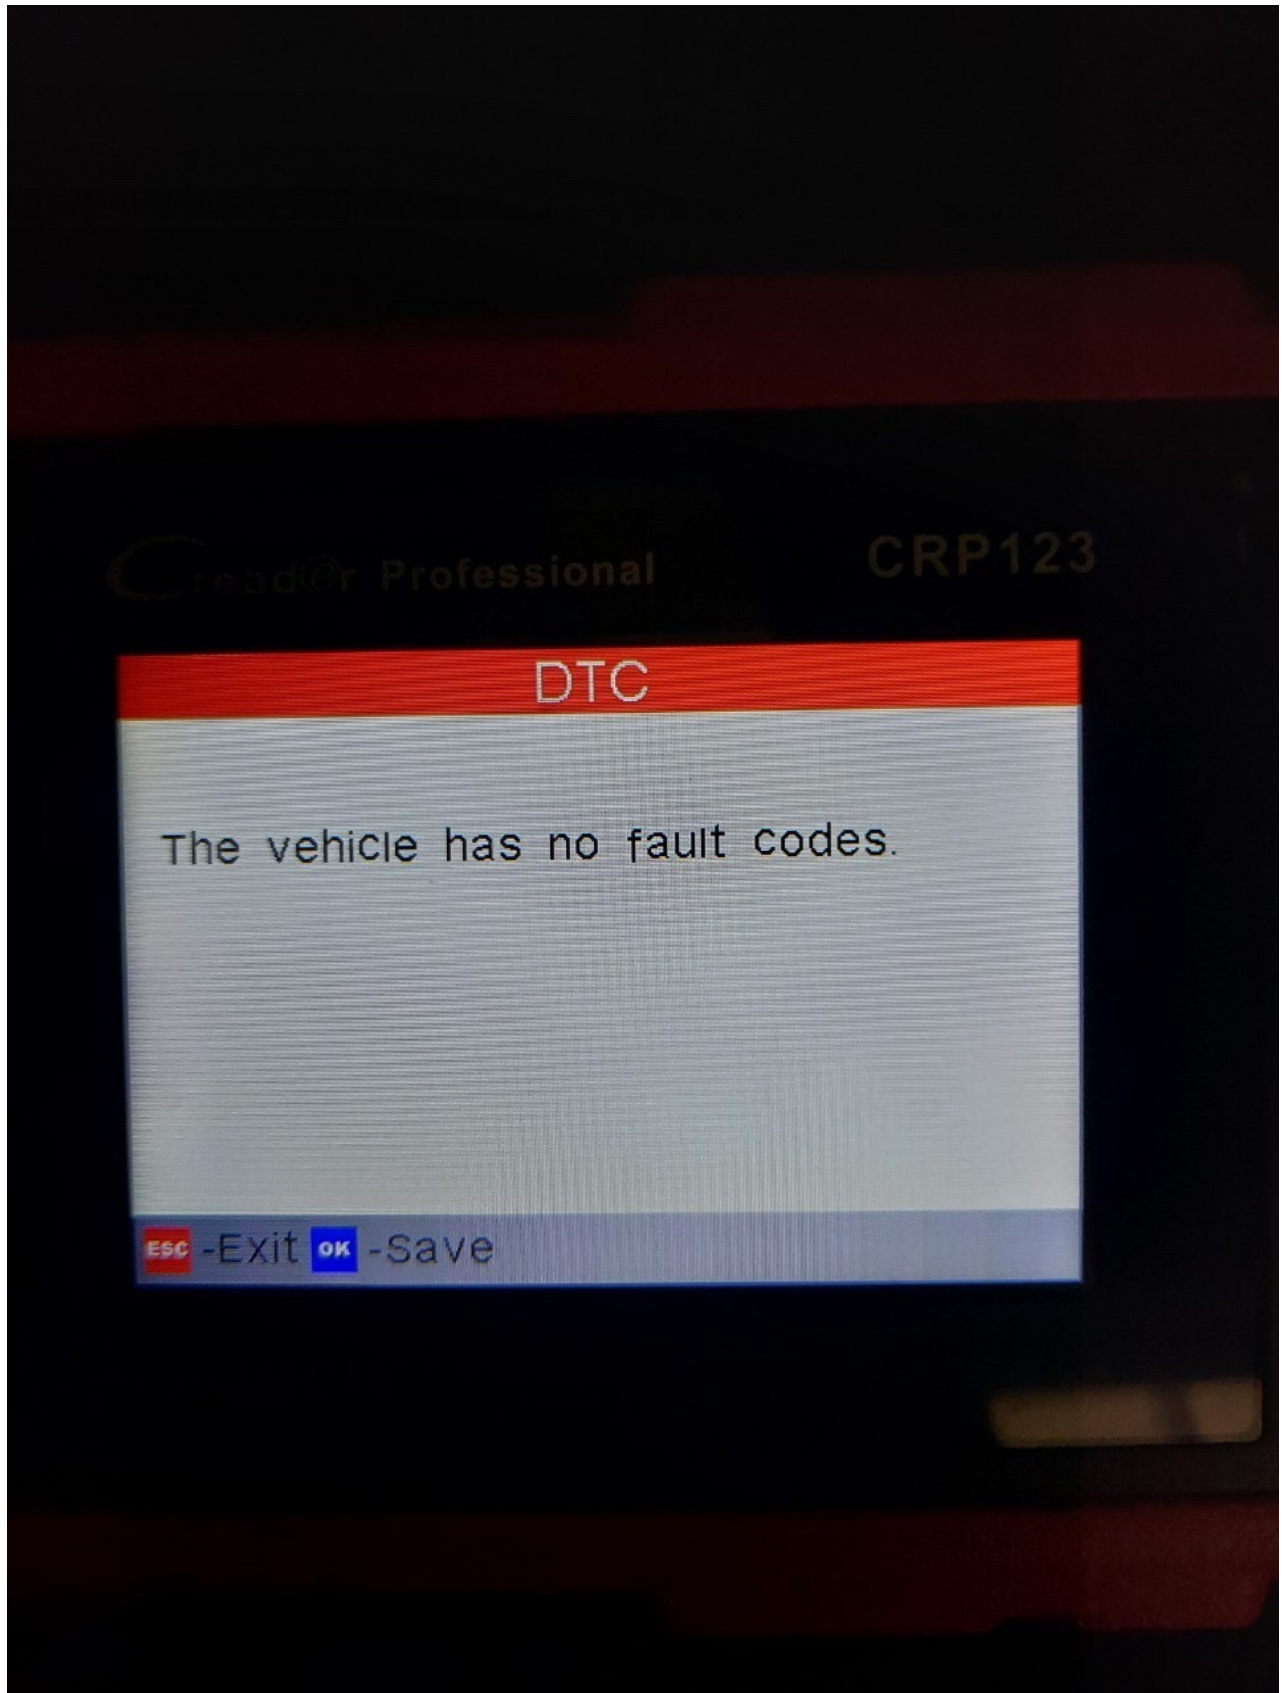
ภาพ OBD

1.5 การวินิจฉัยผ่านทาง OBD On-Board Diagnostics (OBD)

ดี (Good)
