Vehicle Inspection Report

สรุปผลการตรวจสอบ (Inspection Summary)

ยี่ห้อ/รุ่น (Brand/Model): TOYOTA VIOS 1.5 J AT	วันที่ตรวจสอบรถยนต์ (Date of Inspection): 25-09-62
หมายเลขตัวถัง (VIN): MR2BT9F3201187251	เลขคำขอบริการ (Job No.): I019/0057-002
หมายเลขเครื่องยนต์ (Engine No.): 1NZZ237054	<p>Vehicle Picture:</p>  
ปีที่ผลิต (Build Date): 2015	
สีรถ (Color): แดง	
ระยะทางการใช้งาน (Mileage): 24,960 ก.ม.	
หมายเลขทะเบียน (No. Plate): 8กษ 8667	
วันครบกำหนดชำระภาษี (Registration Expiry): 4 ก.ย. 63	
ชื่อลูกค้า Customer Name: REGENT HOME CAR	
ที่อยู่ (Address): ราชพฤกษ์	
โทรศัพท์ (Tel): 089-4588661	
สถานที่ตรวจสอบรถ (Inspection Place): REGENT HOME CAR

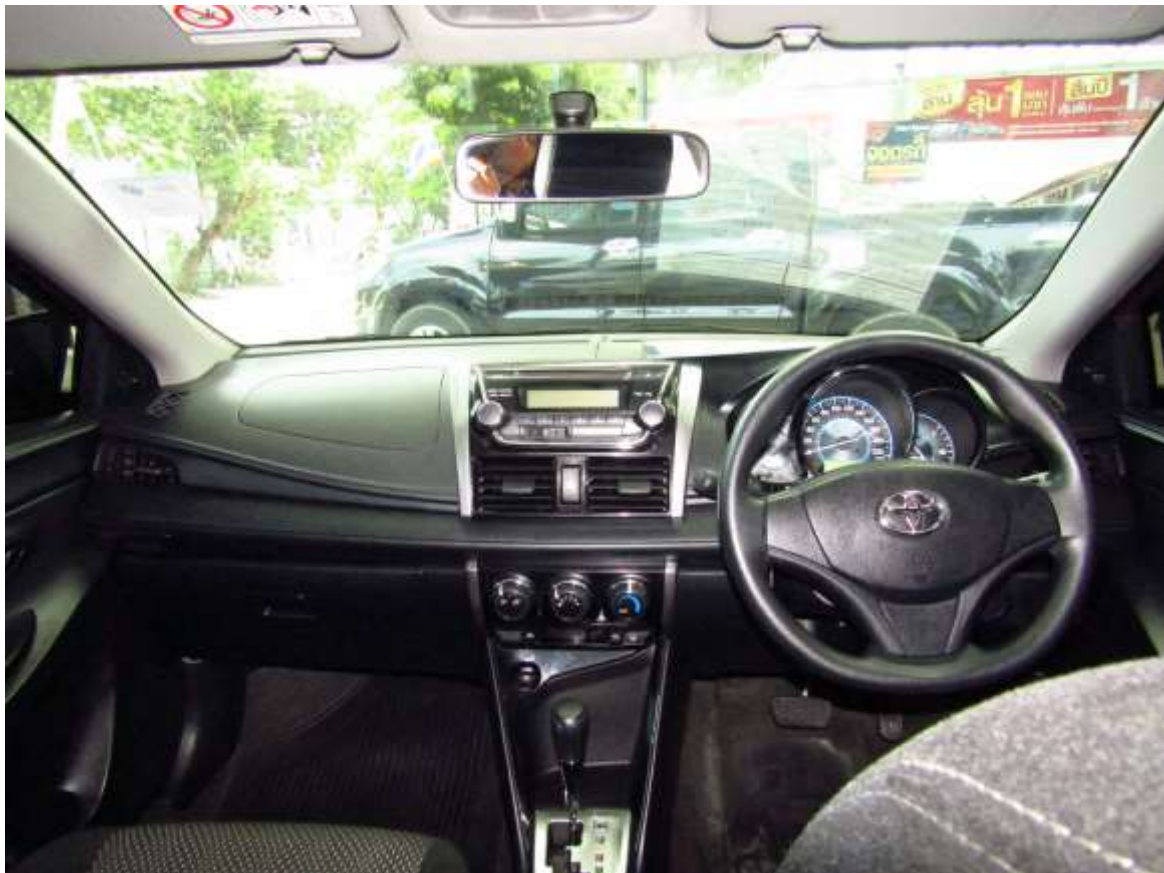
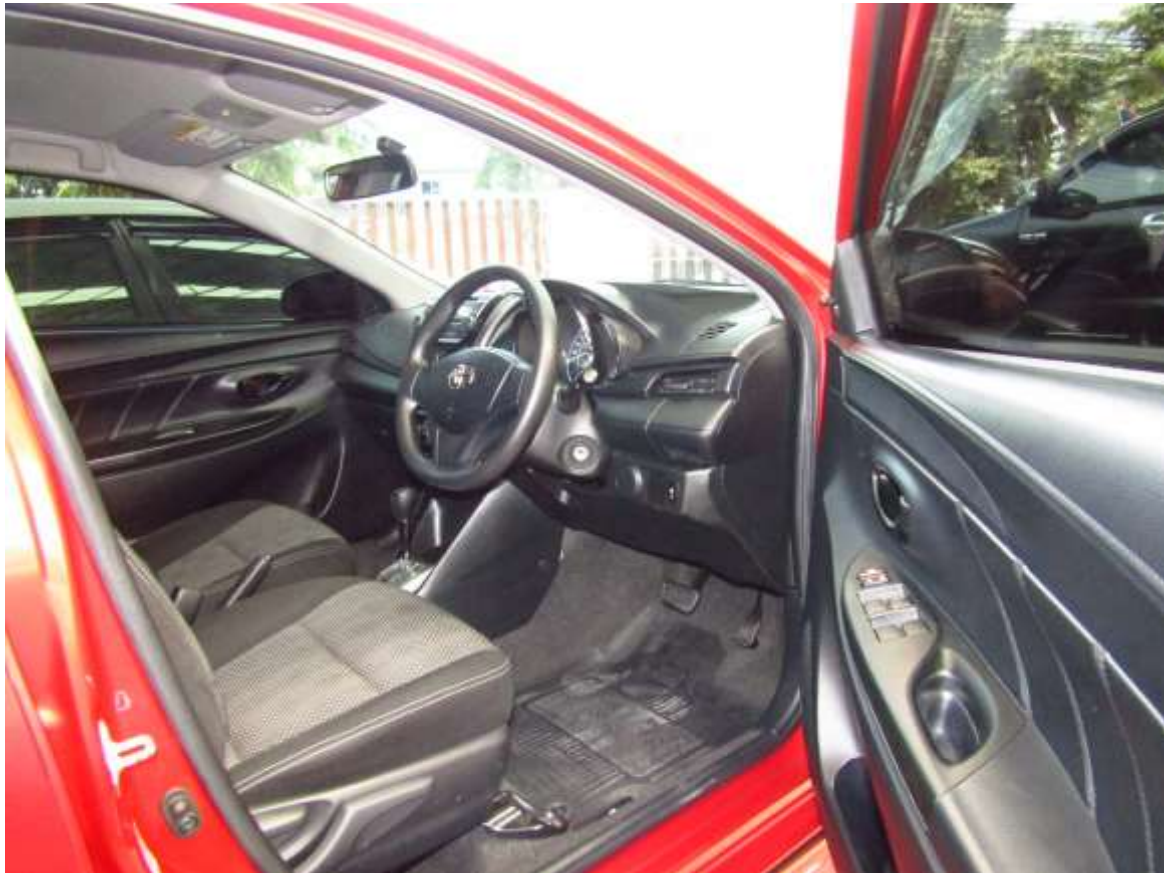
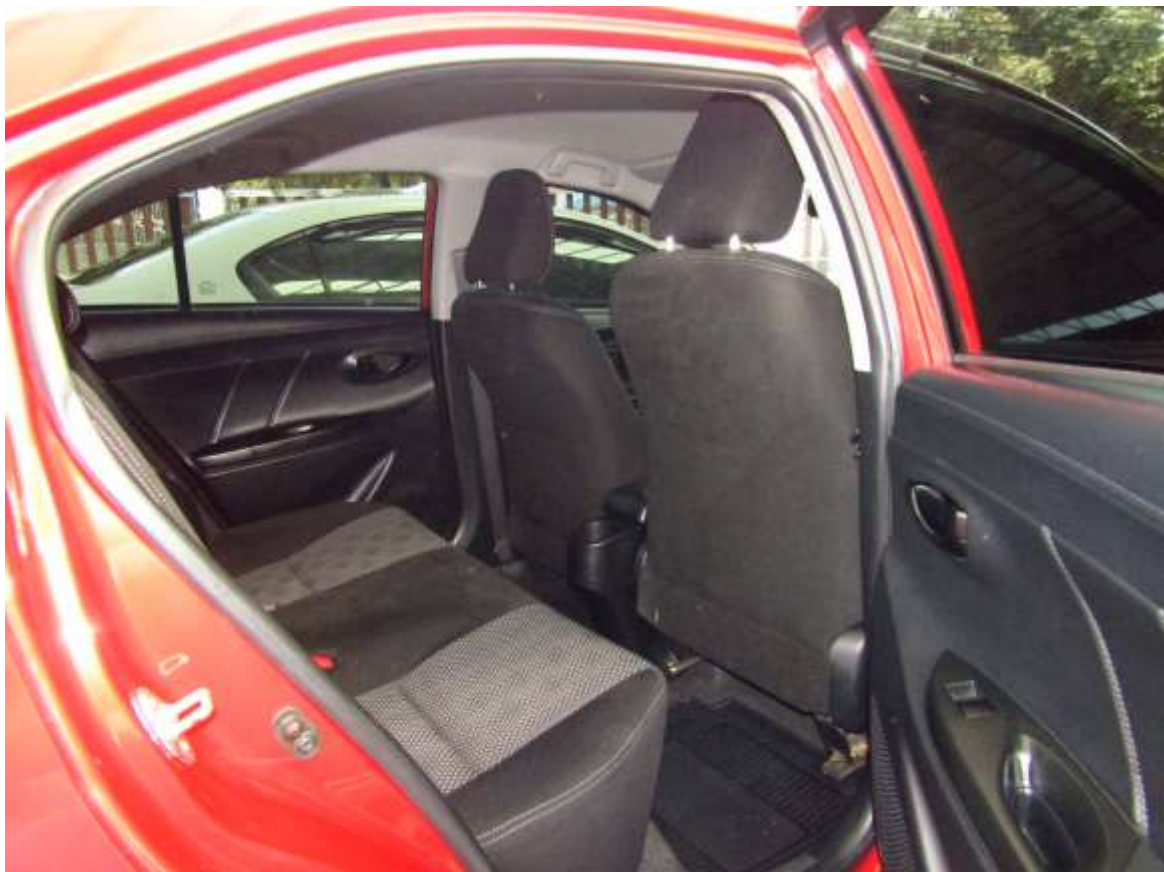
ภาพภายในด้านหน้า หลัง และ จุดบกพร่อง - Interior Visual Details (Front, Rear and/or Defect):

ที่นั่ง สภาพ Seat Appearance	สภาพตามอายุการใช้งาน

เข็มขัดนิรภัย Seat Belts	สภาพตามอายุการใช้งาน

แผงคอนโซล Other Trims	สภาพตามอายุการใช้งาน

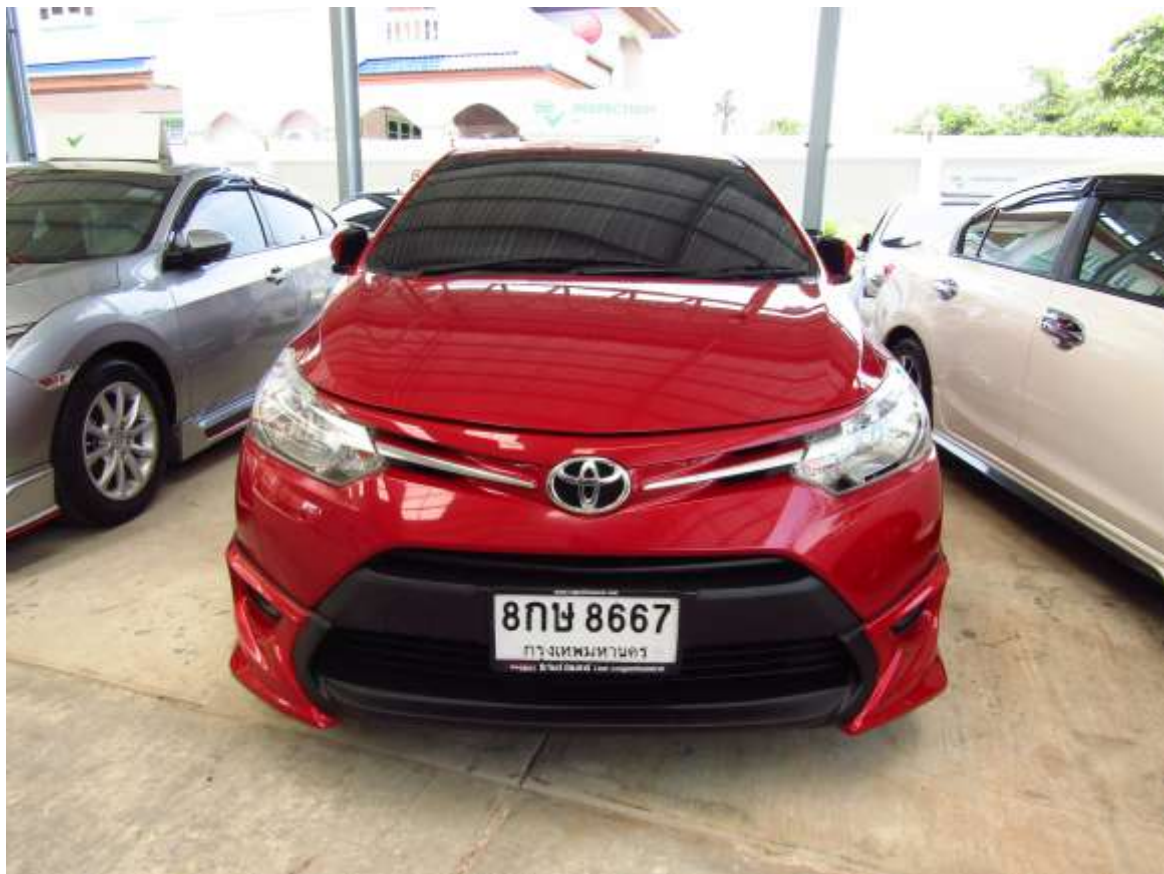
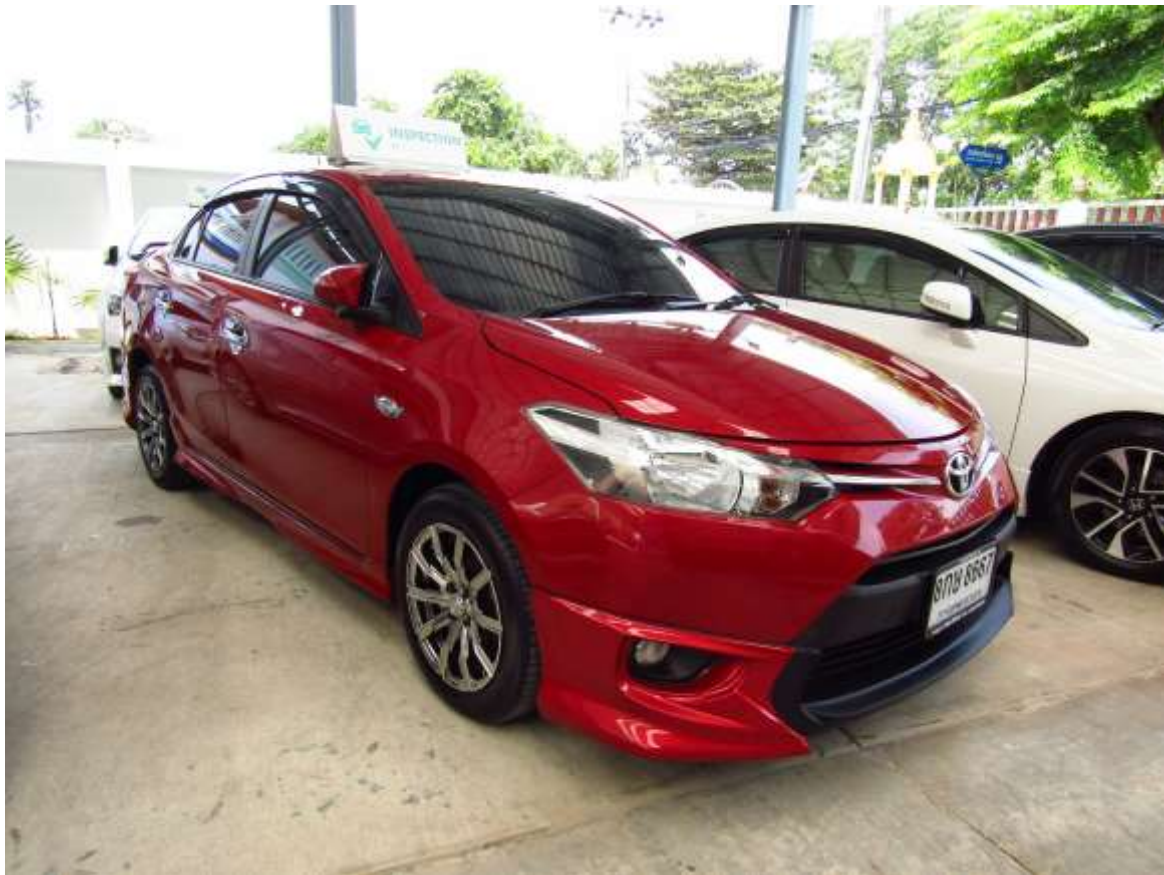
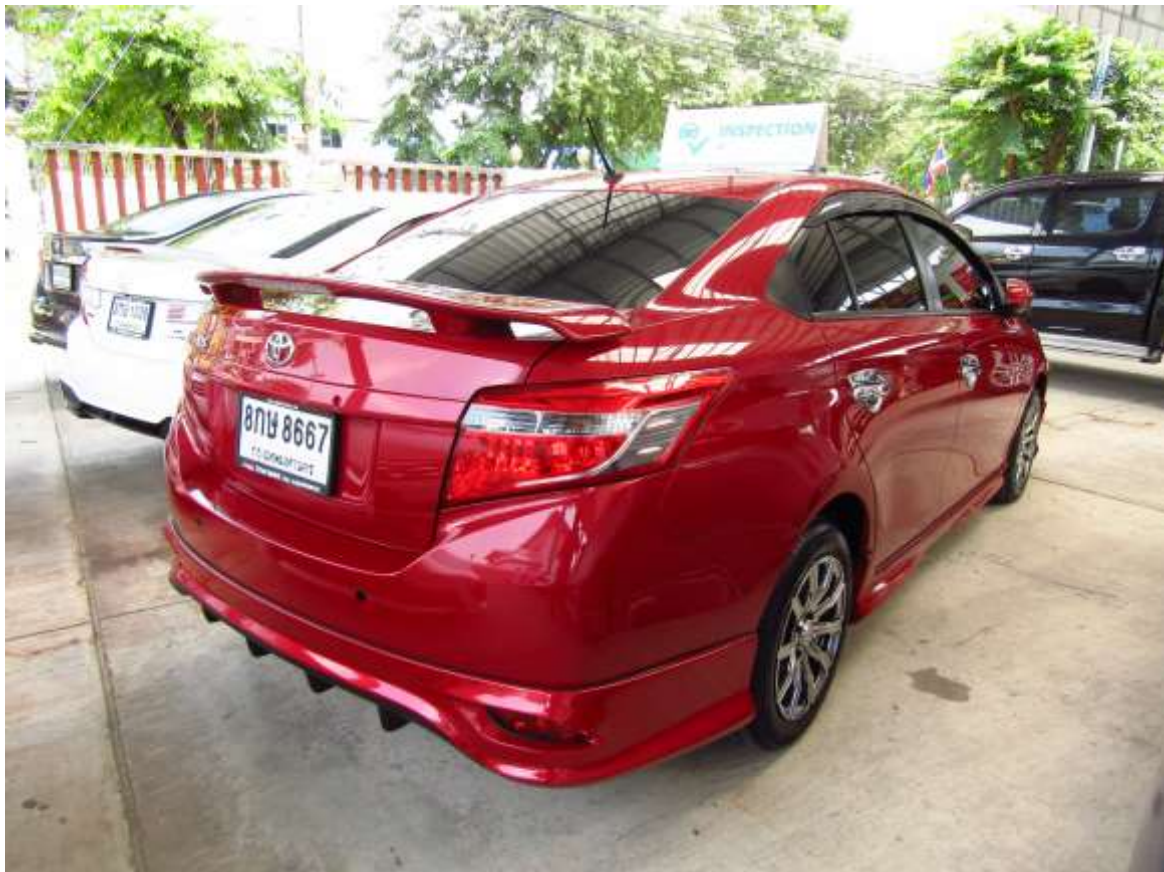
ภาพภายนอก - Exterior Visual Details:

กันชนหน้า Front Bumper	สภาพดี

หลังคา Roof	สภาพดี

สภาพใต้ท้องรถและอุปกรณ์ใต้ท้องรถ Under Body and Parts Appearance	สภาพตามอายุการใช้งาน

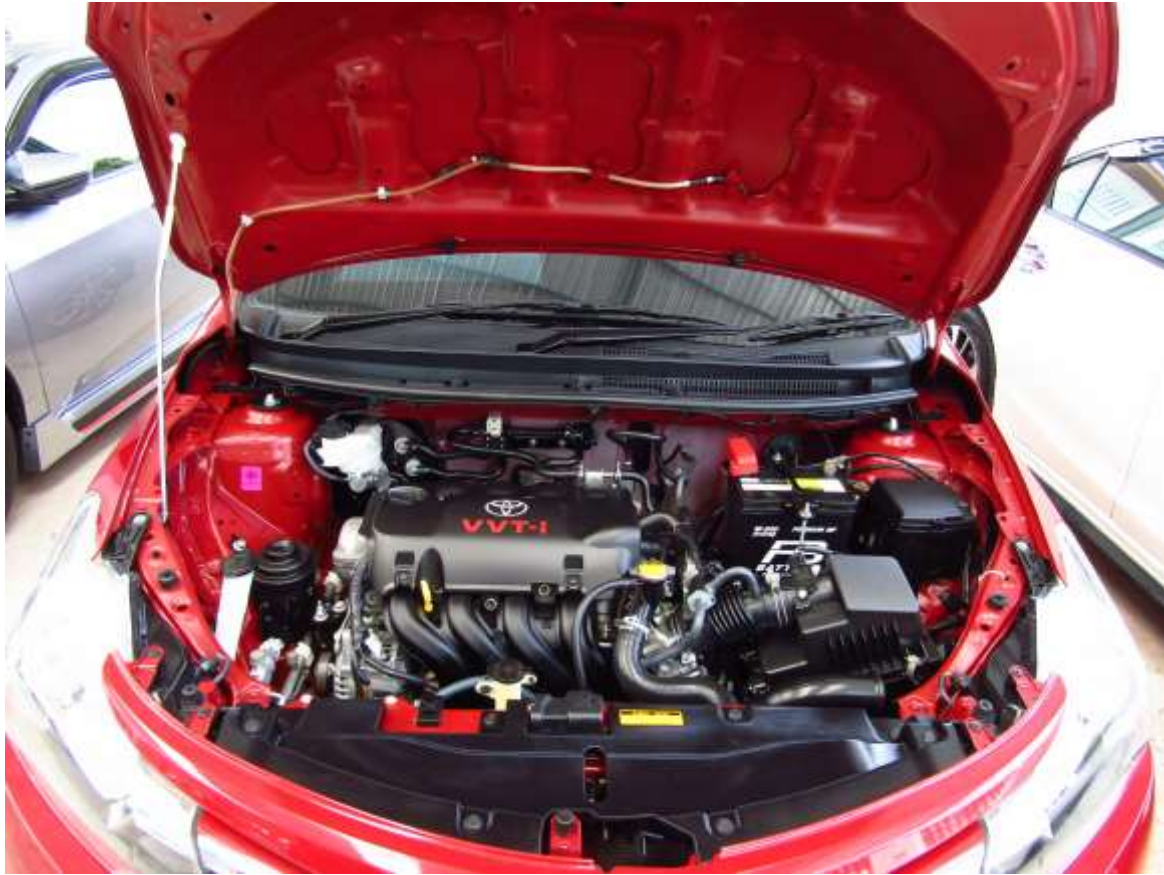
ภาพห้องเครื่อง - Engine Bay Visual Details:

เครื่องยนต์ไม่พบการรั่วซึม No any leak on engine	ใช่

แบตเตอรี่ไม่รั่ว และ ชุดยึด ไม่มีสนิม No any leak on battery and no corrosion on battery support bracket	สภาพตามอายุการใช้งาน

การทดสอบ แบตเตอรี่ Battery Test	<table border="1"> <thead> <tr> <th colspan="2">Battery Test</th> </tr> </thead> <tbody> <tr> <td>Voltage</td> <td>12.61 V</td> </tr> <tr> <td>Rating</td> <td>360 CCA</td> </tr> <tr> <td>Current</td> <td>388 CCA</td> </tr> <tr> <td>Internal resistance</td> <td>6.97 mΩ</td> </tr> <tr> <td>State of Charge</td> <td>81 %</td> </tr> <tr> <td>State of Health</td> <td>98 %</td> </tr> <tr> <td>Status</td> <td>Great</td> </tr> <tr> <td>Test Date</td> <td>25.09.62</td> </tr> </tbody> </table>	Battery Test		Voltage	12.61 V	Rating	360 CCA	Current	388 CCA	Internal resistance	6.97 mΩ	State of Charge	81 %	State of Health	98 %	Status	Great	Test Date	25.09.62	<table border="1"> <thead> <tr> <th colspan="2">Charging System Test at 2000 rpm</th> </tr> </thead> <tbody> <tr> <td>Voltage</td> <td>13.91 V</td> </tr> <tr> <td>Status</td> <td>Normal</td> </tr> <tr> <th colspan="2">Start System Test</th> </tr> <tr> <td>Start Voltage</td> <td>9.05 V</td> </tr> <tr> <td>Status</td> <td>Normal</td> </tr> <tr> <th colspan="2">Max. Load Test at 2000 rpm</th> </tr> <tr> <td>Max. Load Voltage</td> <td>13.89 V</td> </tr> <tr> <td>Status</td> <td>Normal</td> </tr> </tbody> </table>	Charging System Test at 2000 rpm		Voltage	13.91 V	Status	Normal	Start System Test		Start Voltage	9.05 V	Status	Normal	Max. Load Test at 2000 rpm		Max. Load Voltage	13.89 V	Status	Normal

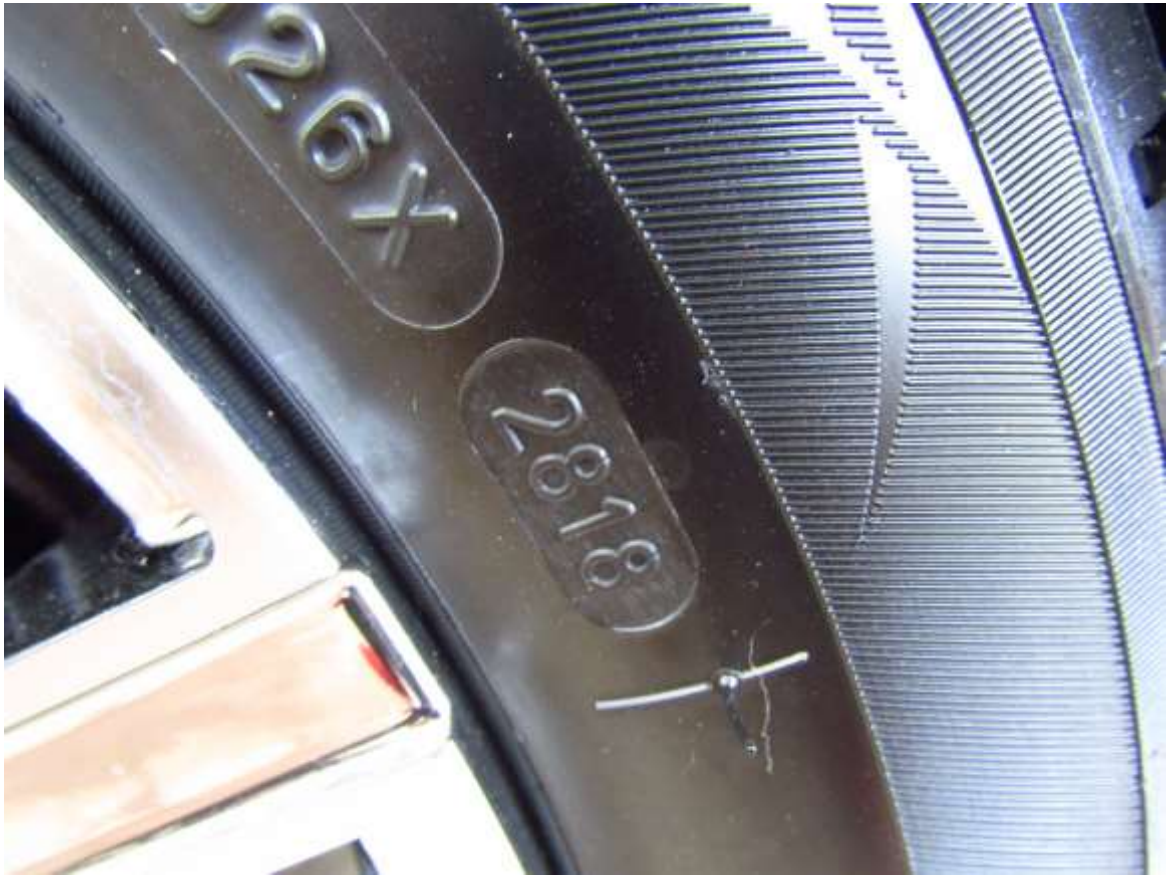
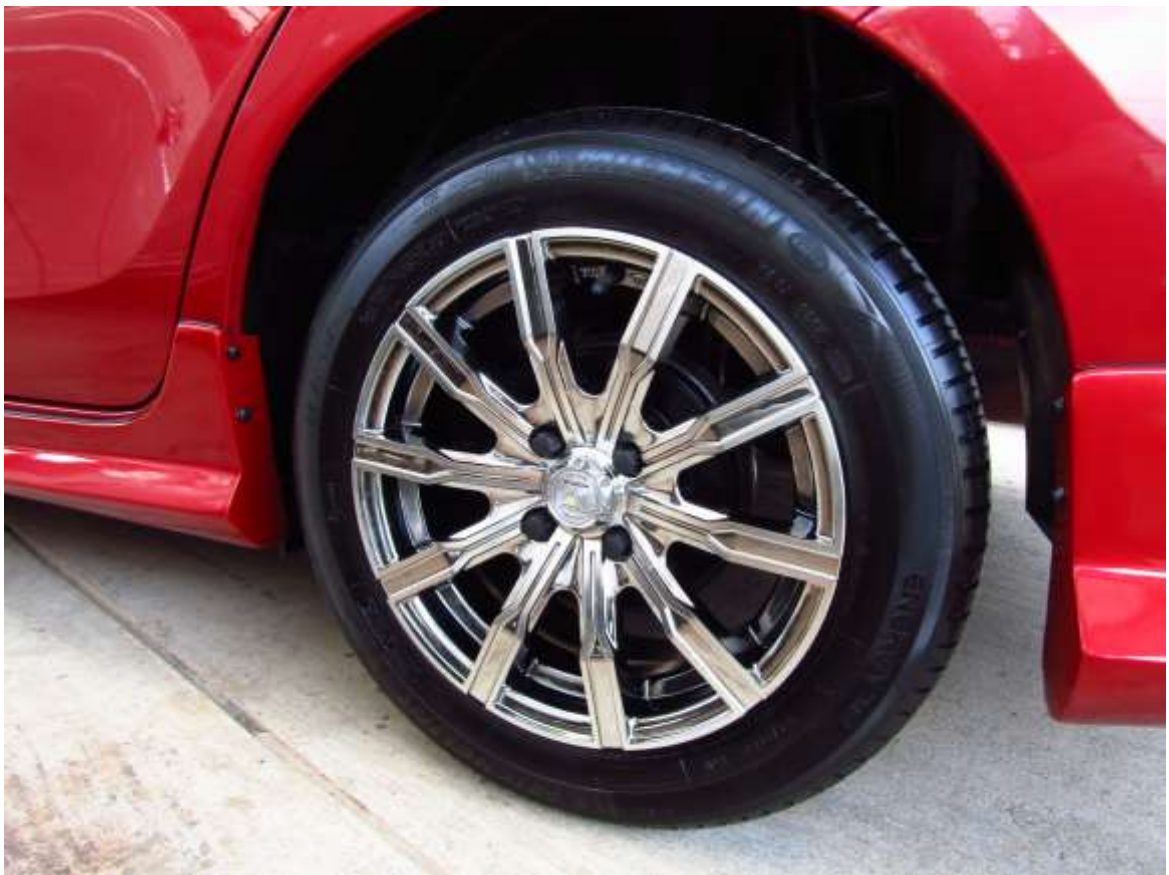
ภาพโดยรวมของยาง ล้อ และ เบรค - Tyres, Wheels & Brakes Visual Details:

สภาพยางรถยนต์, สัปดาห์/ปี ผลิต Tyres Appearance, Year	2818

ผ้าดิสเบรค (หน้า/หลัง) Brake Pads (Front/Rear)	สภาพตามอายุการใช้งาน

จานดิสเบรค Brake Discs (Front/Rear)	ควรเจียจานเบรคครั้งต่อไปที่เปลี่ยนผ้าเบรค
