# Vehicle Inspection Report

## สรุปผลการตรวจสอบ (Inspection Summary)

ยี่ห้อ/รุ่น (Make/Model): BMW 525i	วันที่ตรวจสอบรถยนต์ (Date of Inspection): 18.10.60
เลขตัวถัง (VIN): MMFNU580XOCY97637	เลขคำขอบริการ (Job No.): I017/072-031
เลขเครื่องยนต์ (Engine No.): 03456713	Vehicle Picture:

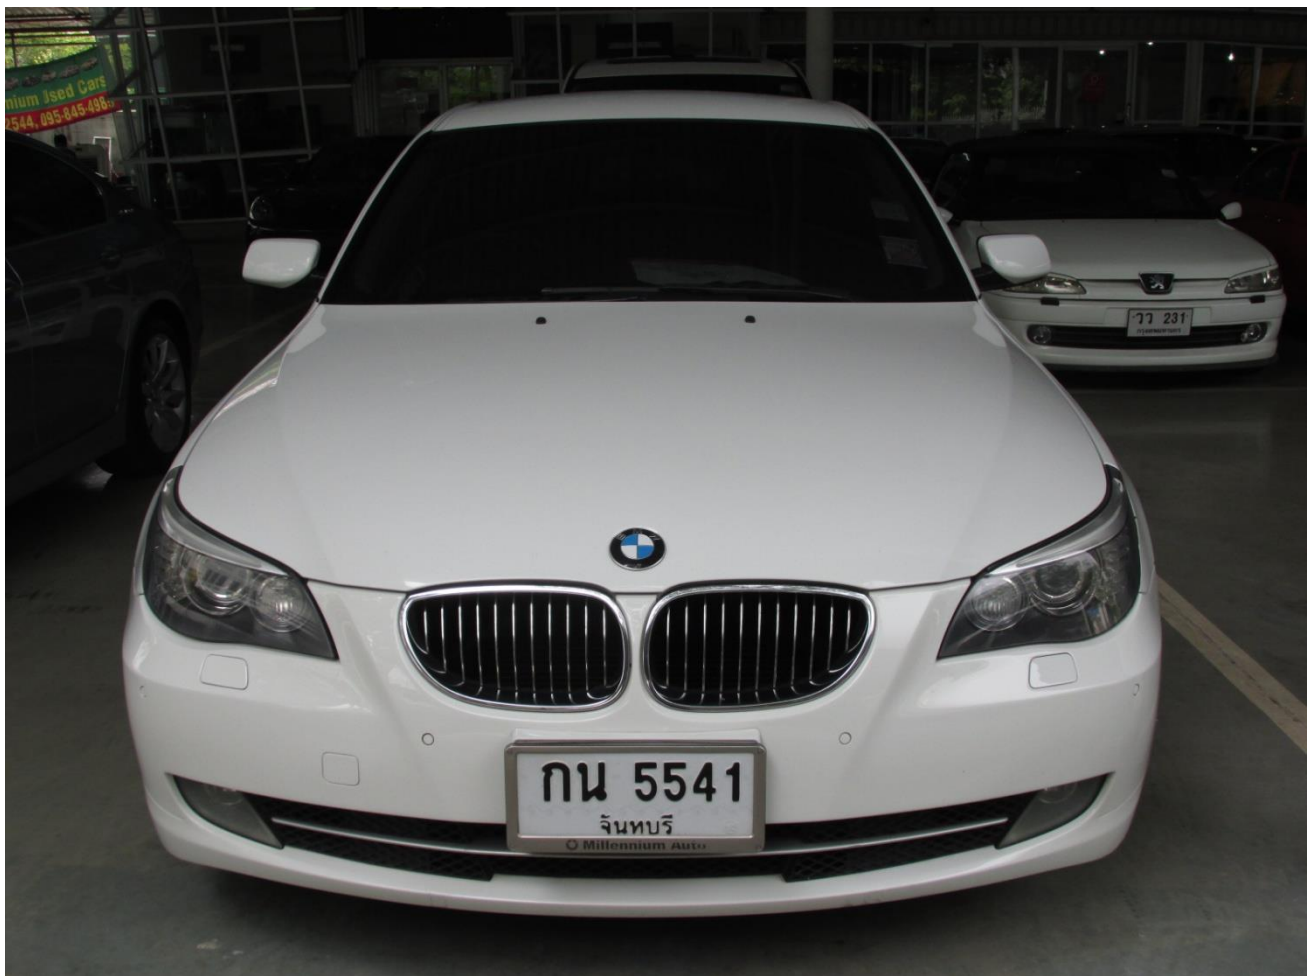
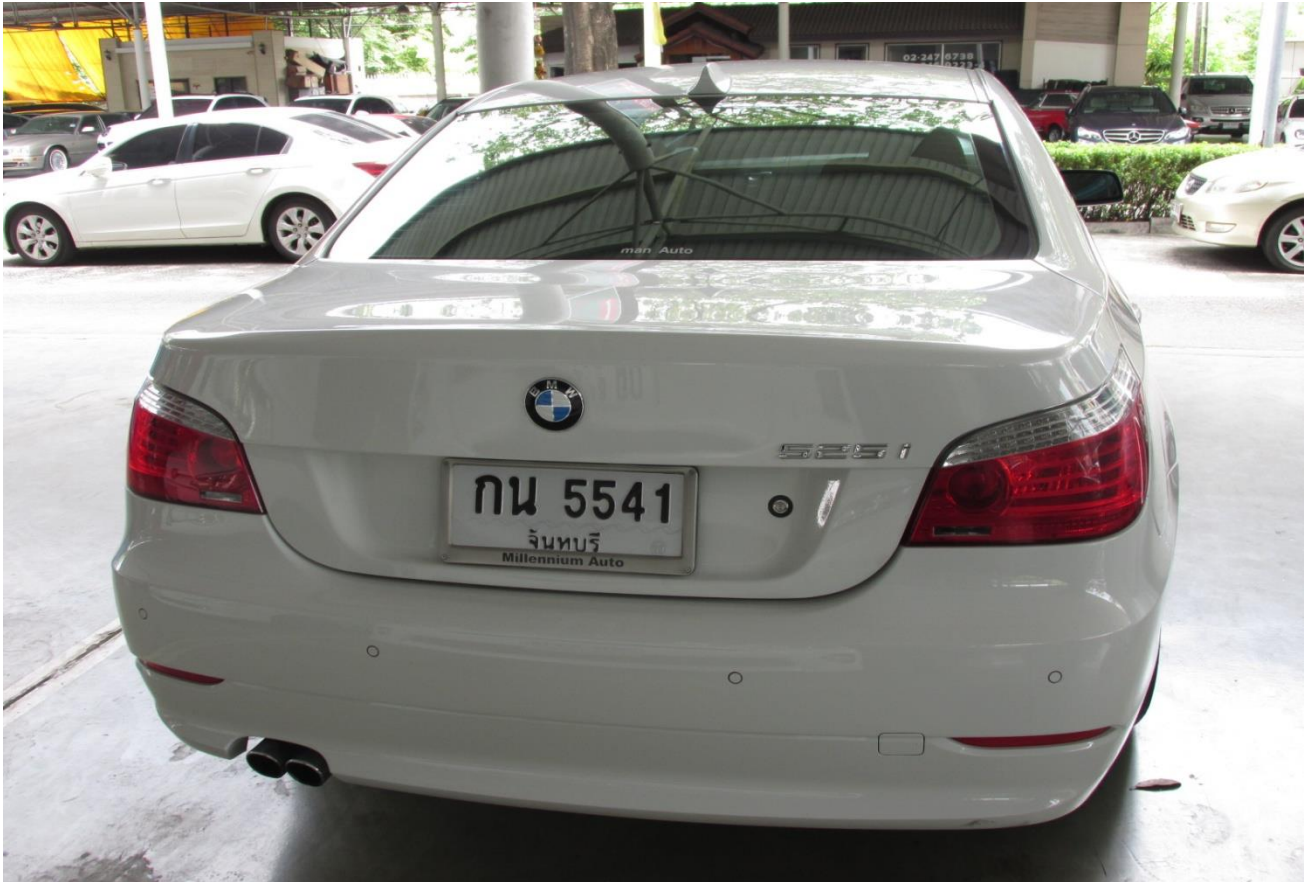
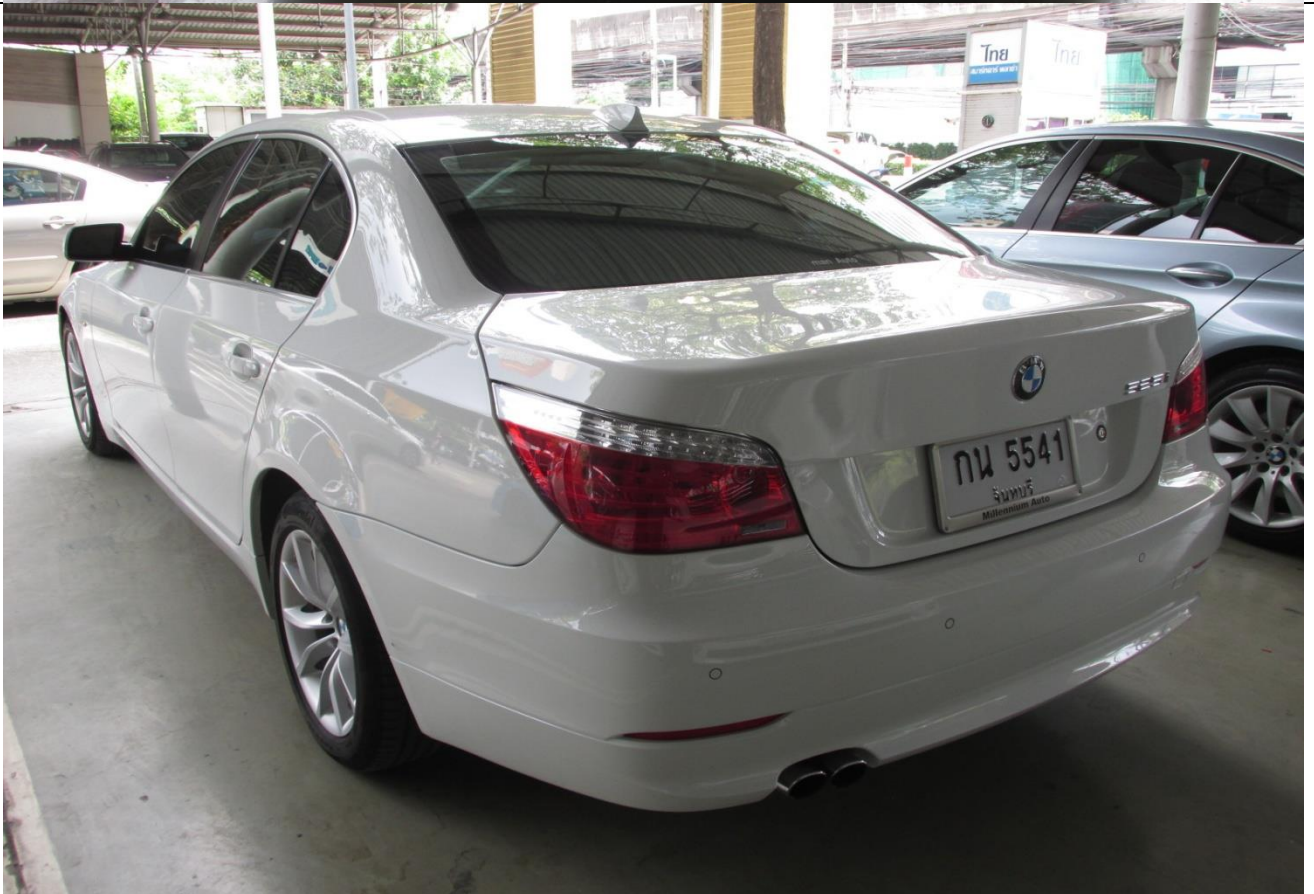
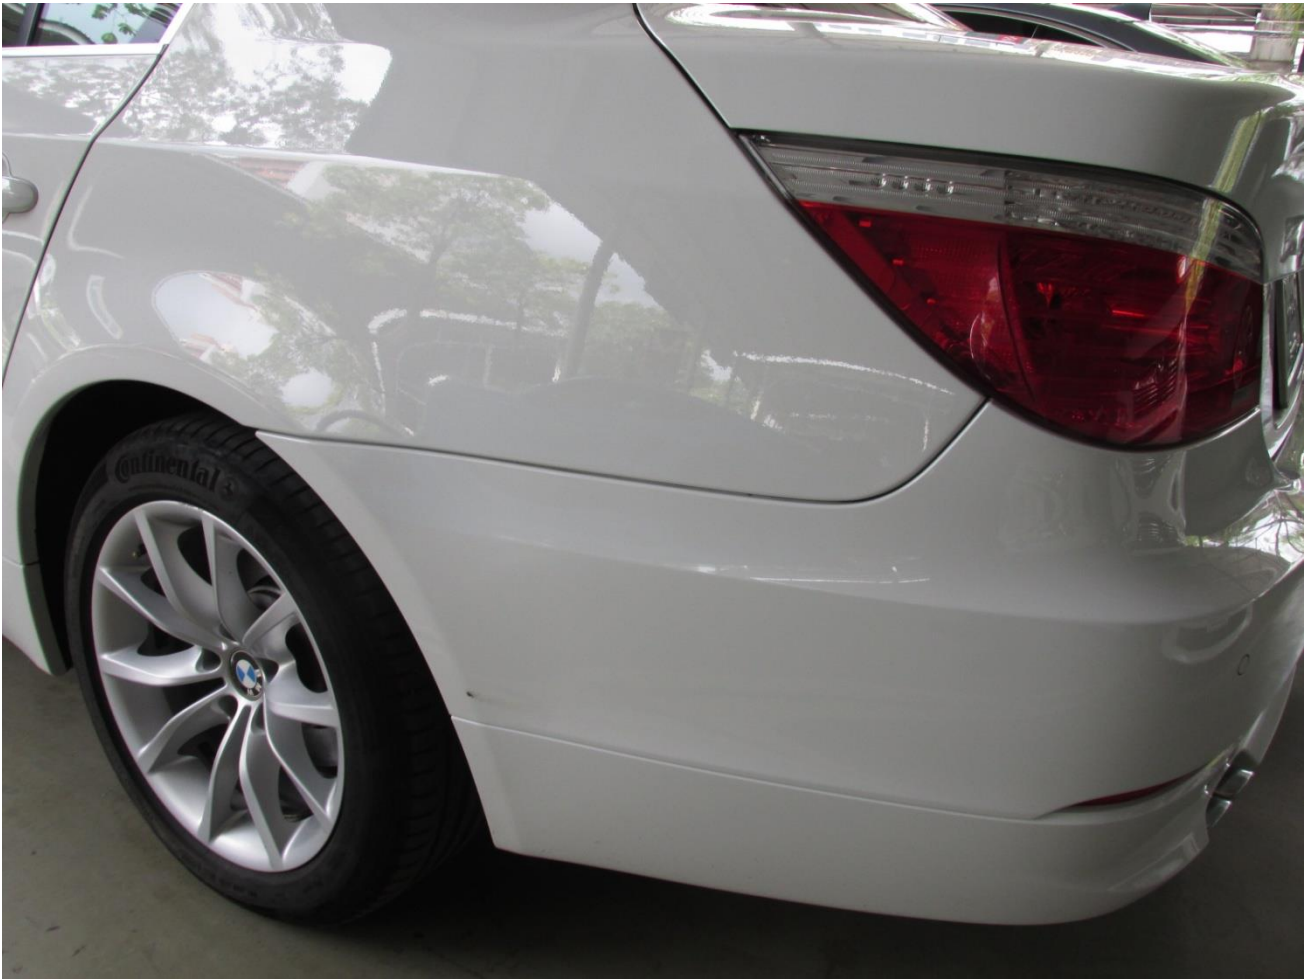
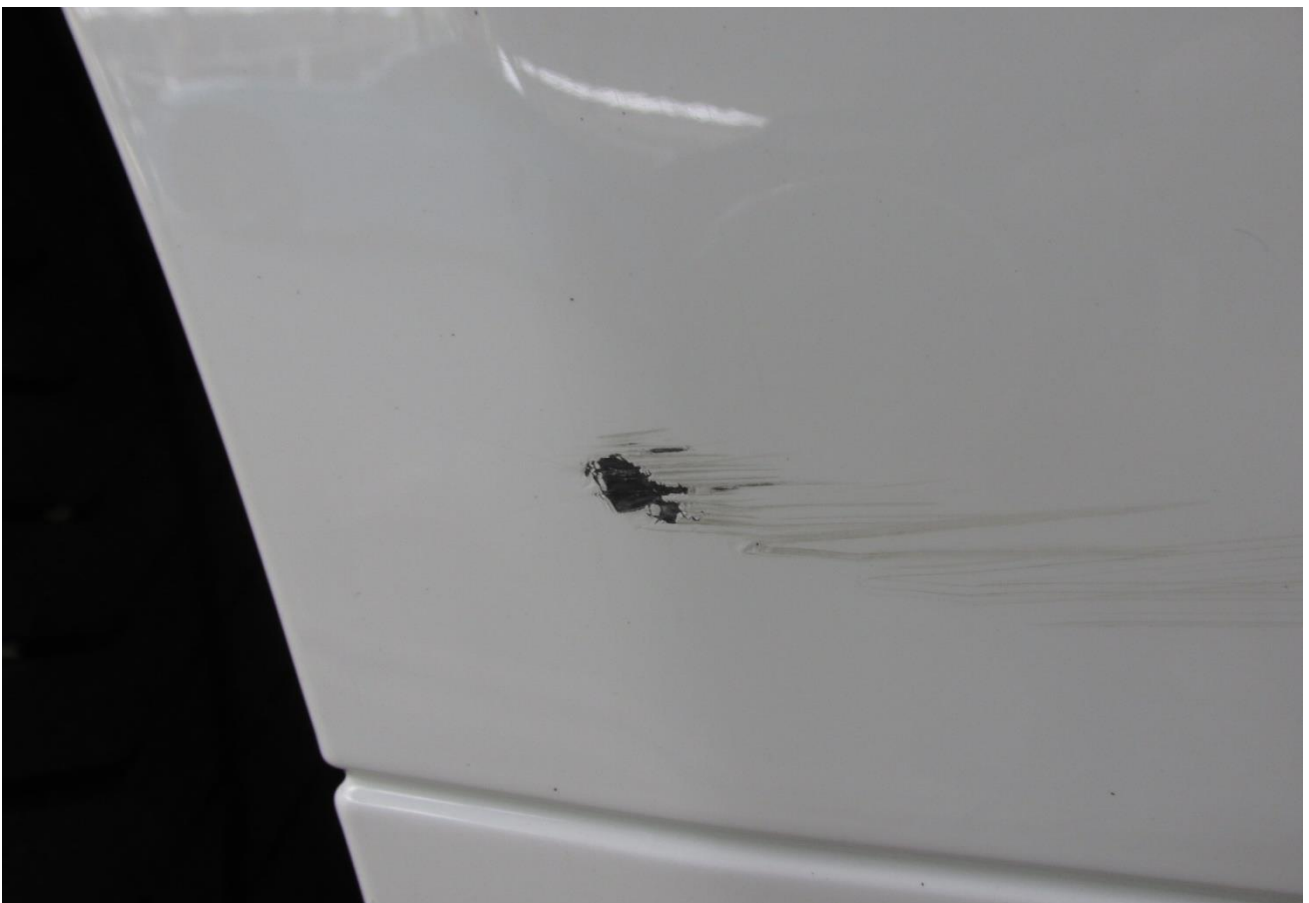
## ภาพภายนอก - Exterior Visual Details:

กันชนหลัง Rear Bumper	ซ้าย มีรอยครูด

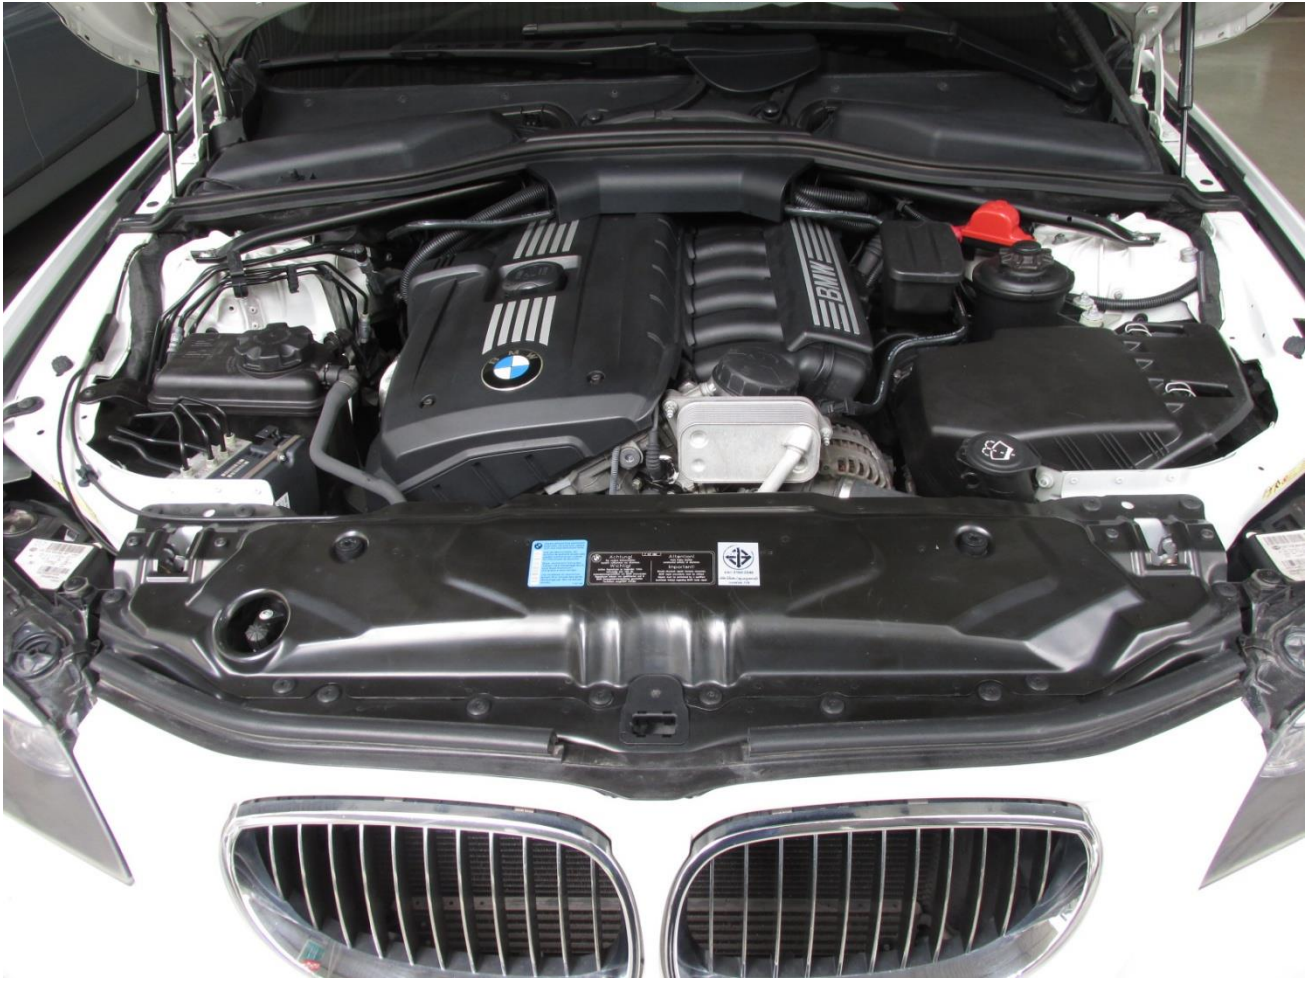
ภาพห้องเครื่อง - Engine Bay Visual Details

Battery Test																																																									
Voltage	12.09	V																																																							
Rating	900	CCA																																																							
Current	723	CCA																																																							
Internal resistance	3.74	mΩ																																																							
State of Charge	29	%																																																							
State of Health	62	%																																																							
Status	Good																																																								
Test Date	18.10.60																																																								
Charging System Test at 2000 rpm																																																									
Voltage	13.97	V																																																							
Status	Normal																																																								
Start System Test

Start Voltage	10.02	V																																																							
Status	Normal																																																								
Max. Load Test at 2000 rpm																																																									
Max. Load Voltage	13.88	V																																																							
Status	Normal

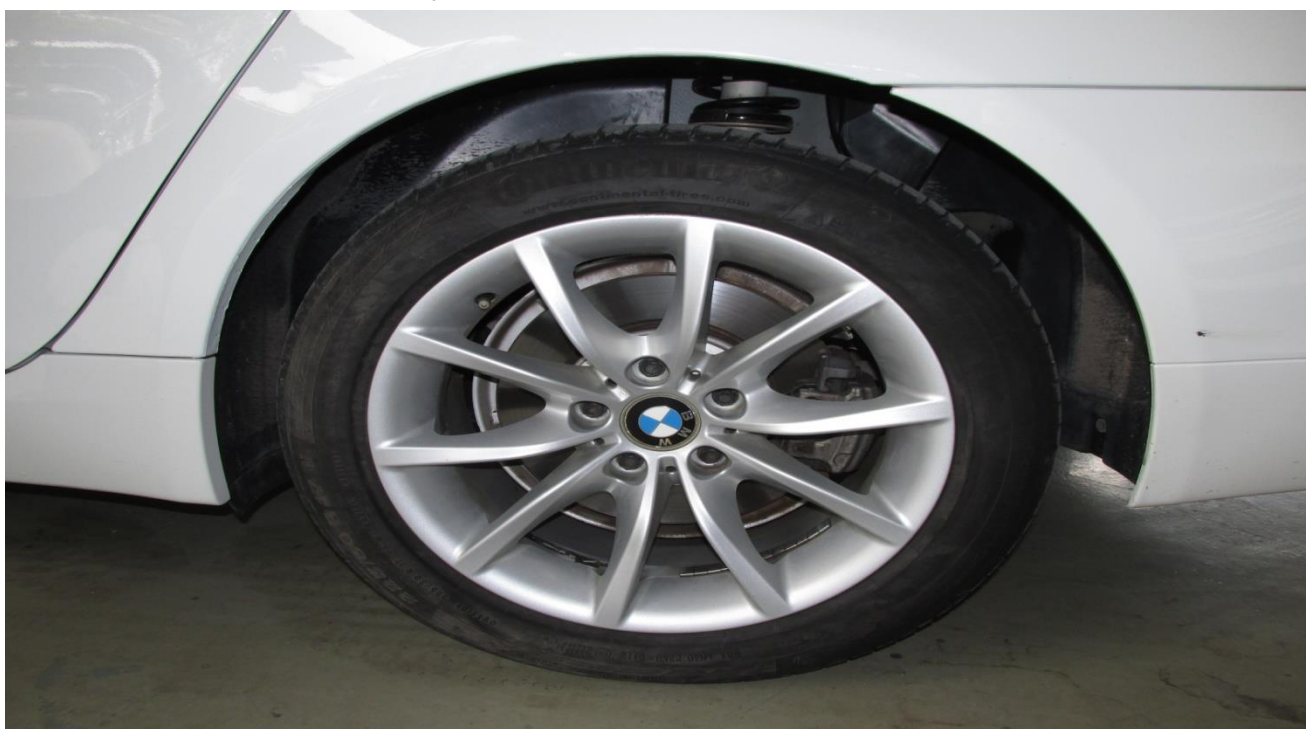
### ภาพโดยรวมของยาง ล้อ และ เบรค - Tyres, Wheels & Brakes Visual Details:

สภาพยางรถยนต์, เดือน/ปี ผลิต Tyres Appearance, Year	ปียางผลิต 0413 ยางสภาพพอใช้ ควรเปลี่ยนยางใหม่

จานเบรค Brake Discs (Front/Rear)	ควรเจียจานเบรคครั้งต่อไปที่เปลี่ยนผ้าเบรค
