Vehicle Inspection Report

สรุปผลการตรวจสอบ (Inspection Summary)

ยี่ห้อ/รุ่น (Brand/Model): BENZ C180 SEDEN	วันที่ตรวจสอบรถยนต์ (Date of Inspection): 11.7.61
หมายเลขตัวถัง (VIN): WDB2030356A225730	เลขคำขอบริการ (Job No.): I018/086-002
หมายเลขเครื่องยนต์ (Engine No.): 11195132286081	Vehicle Picture:

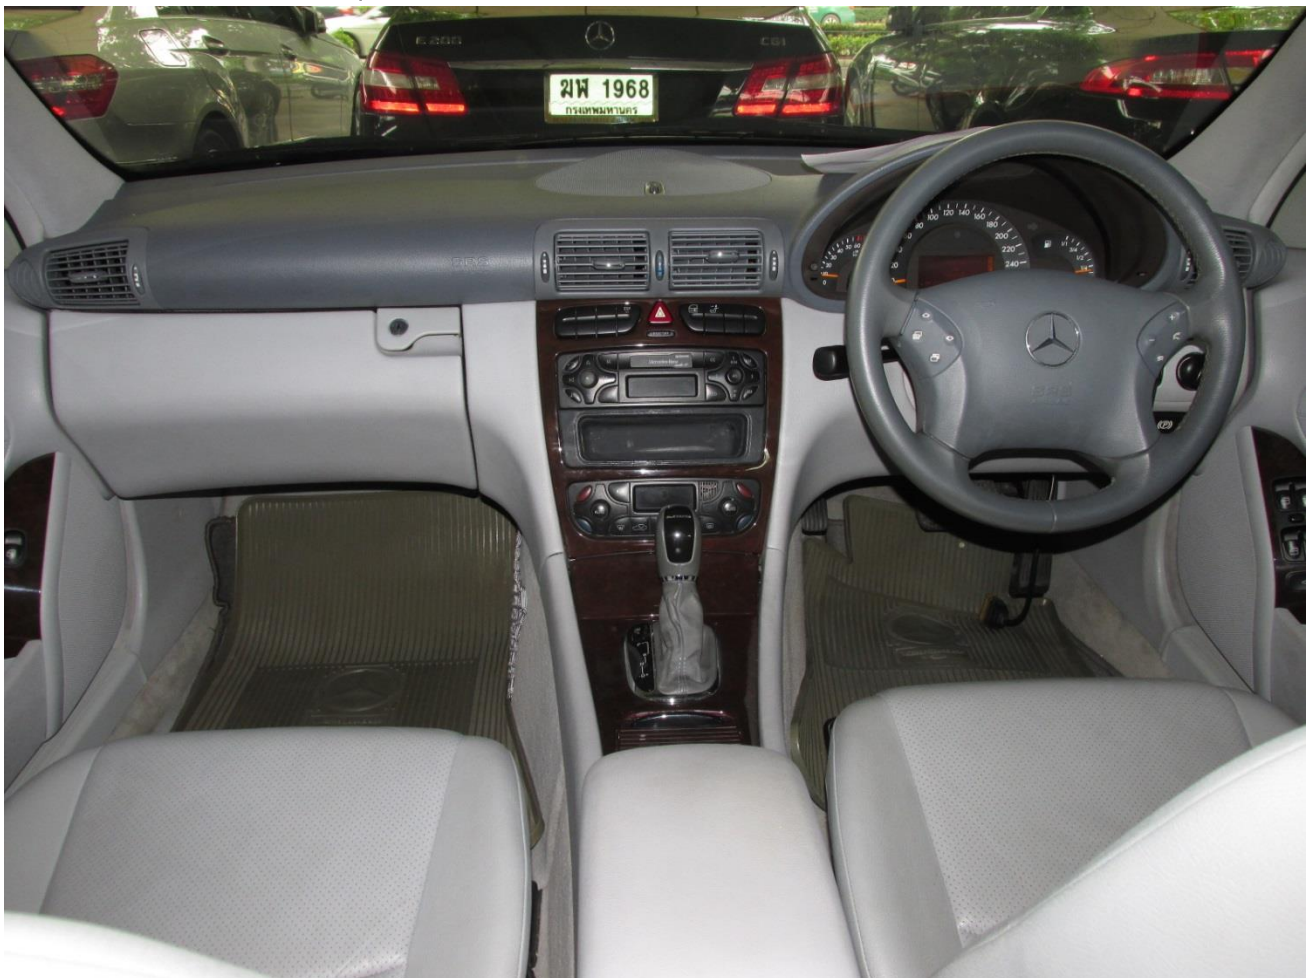
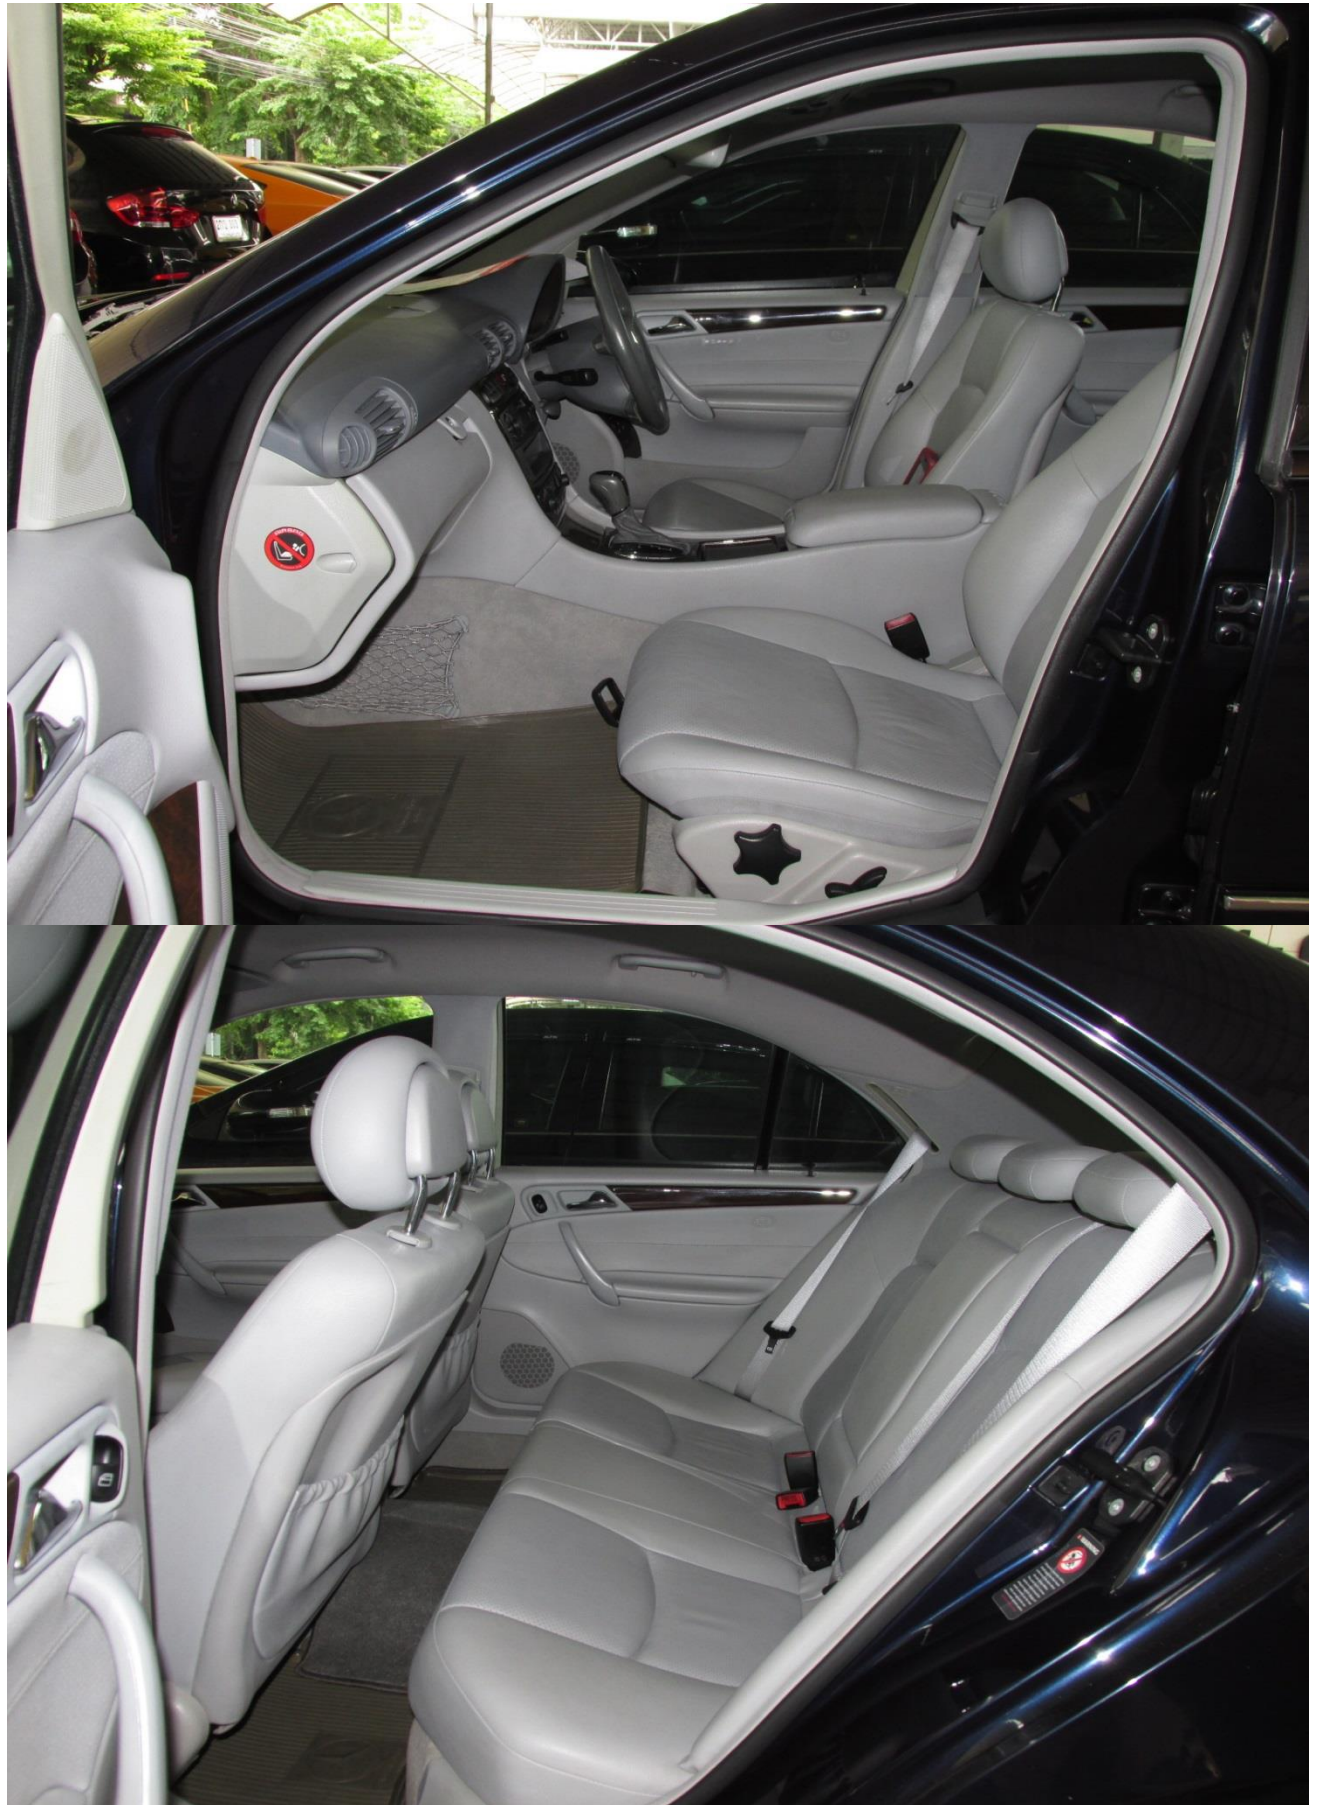
อื่นๆ เพิ่มเติม เช่น กลิ่น เศษกระดาษ Odor and Other	กาบประตูล่างขวาแตก

ภาพภายในด้านหน้า หลัง และ จุดบกพร่อง - Interior Visual Details (Front, Rear and/or Defect):

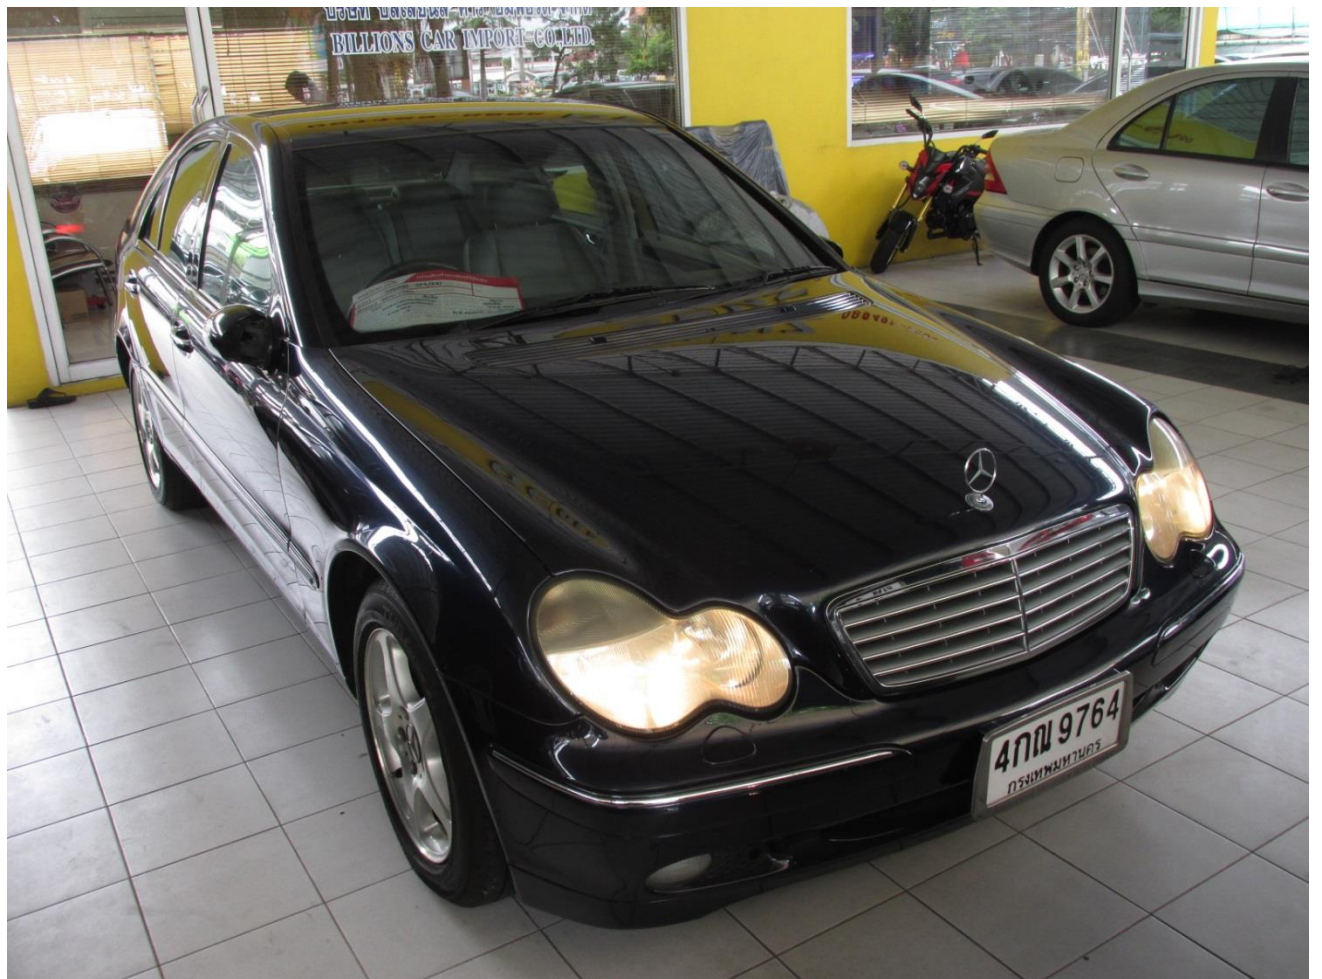
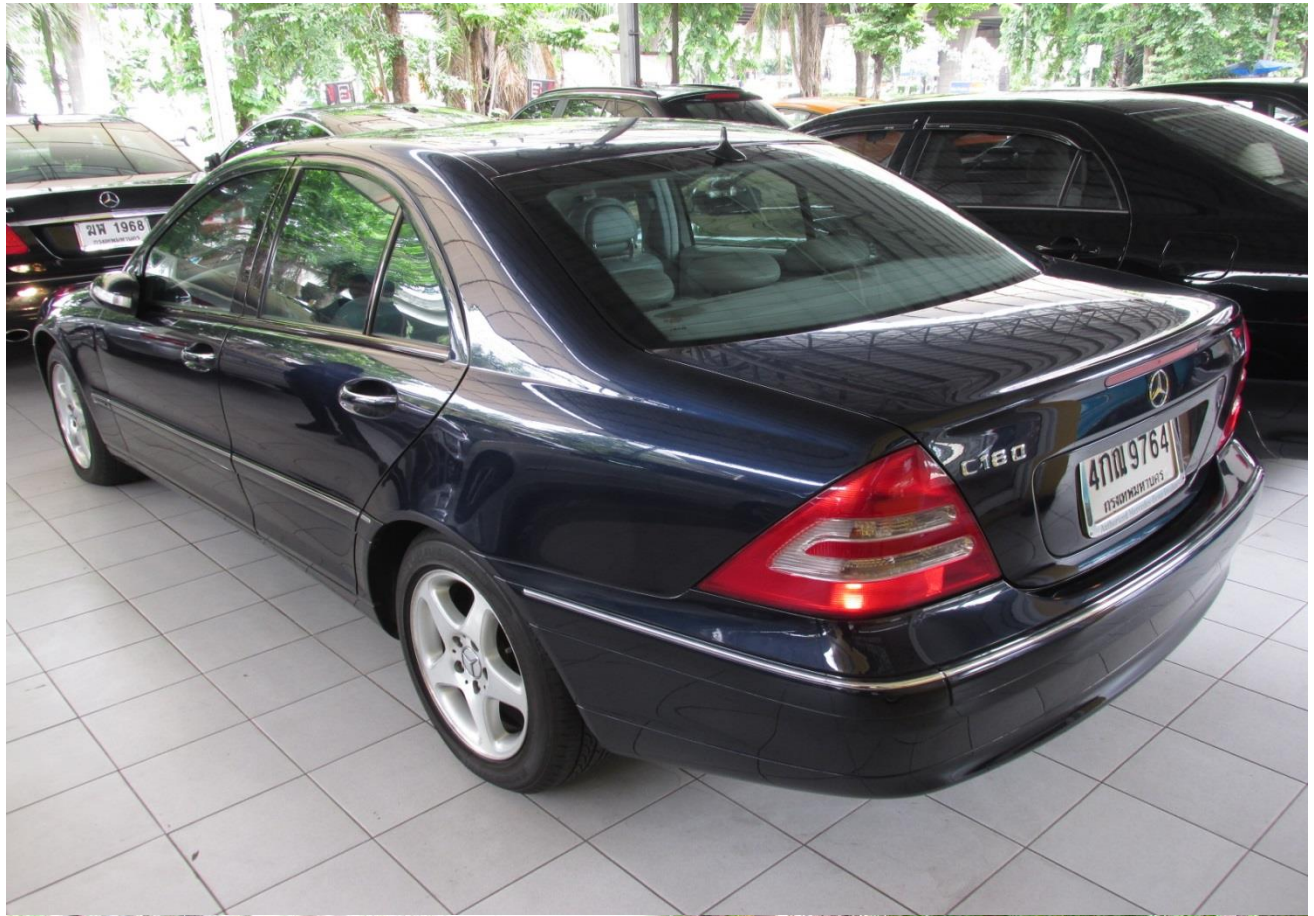
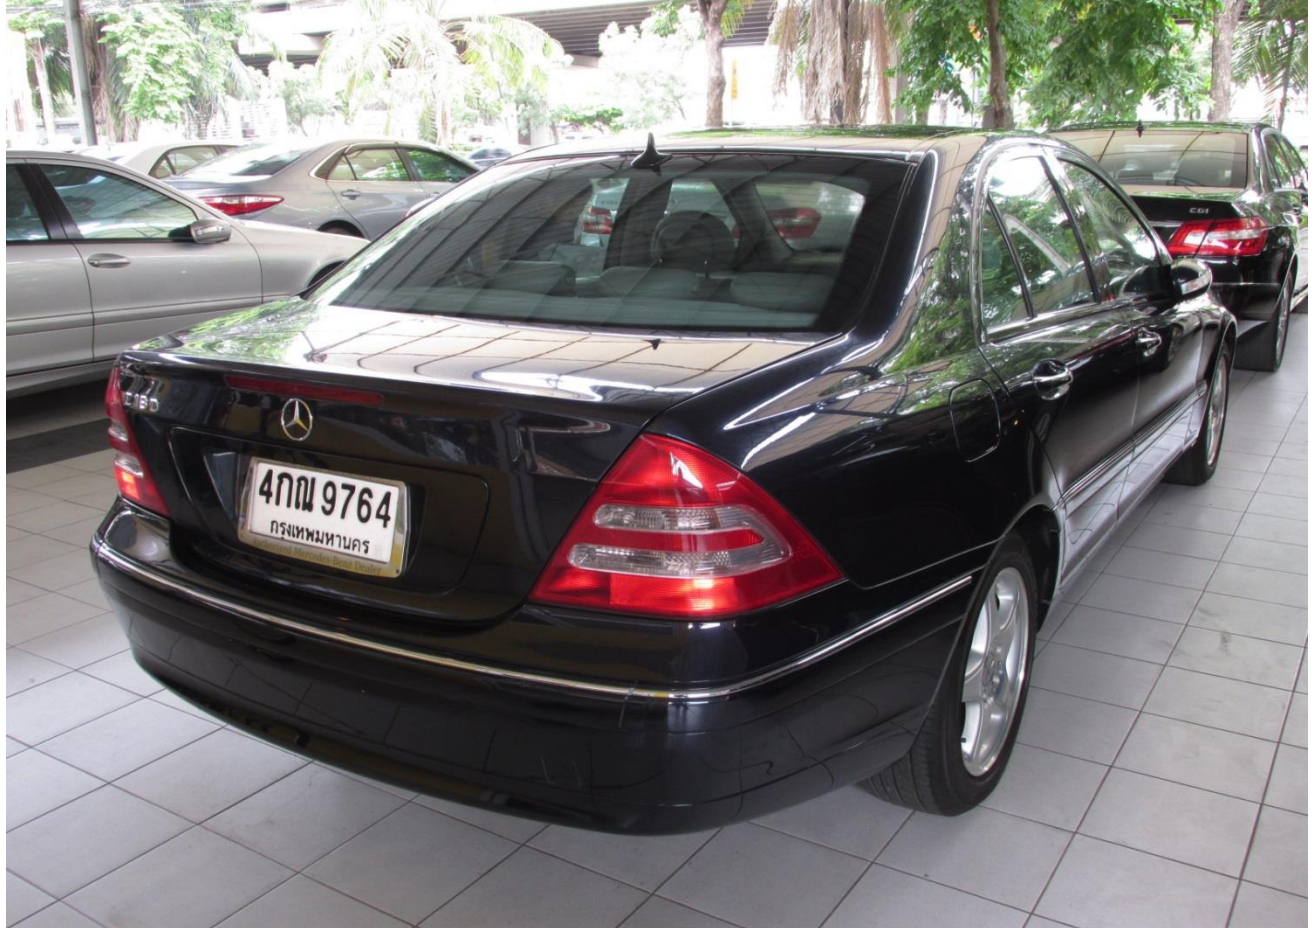
แก้มบังโคลนหน้าซ้าย Front Left Wing	มีรอยครูด

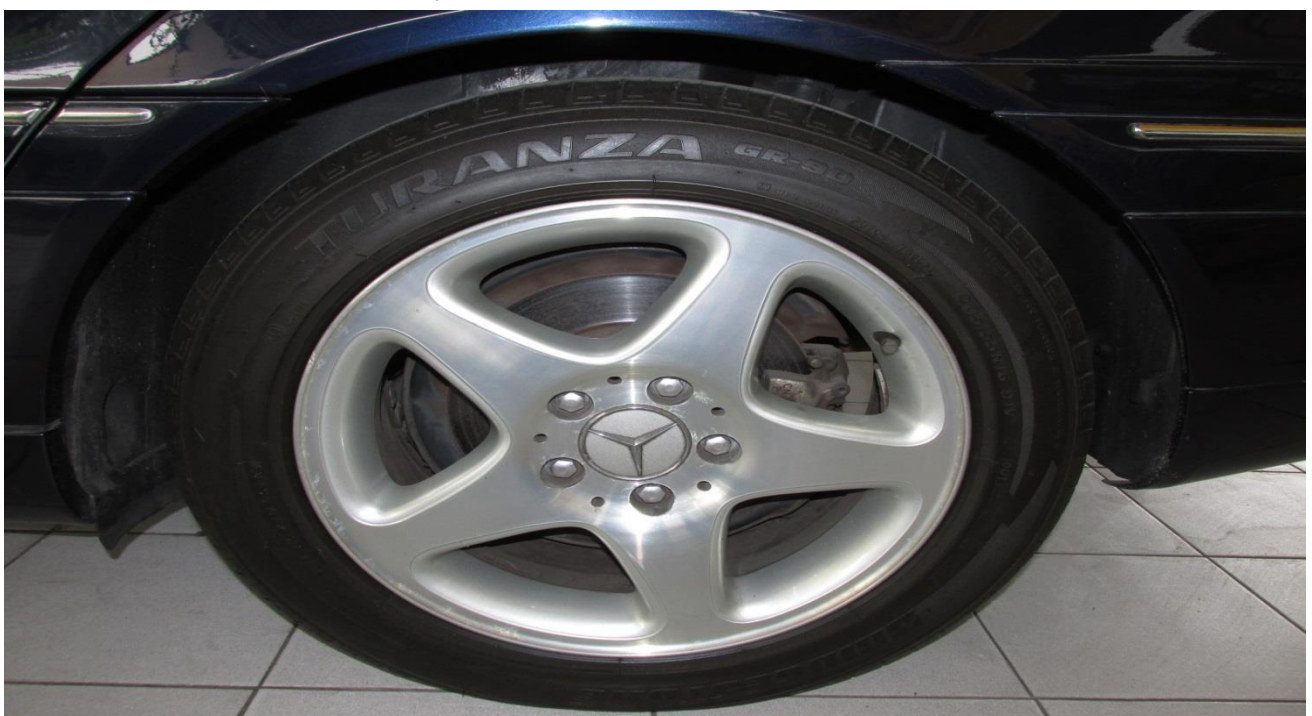
สภาพยางรถยนต์, สัปดาห์/ปี ผลิต Tyres Appearance, Year	0213 ยางหมดอายุการใช้งานควรเปลี่ยนยางใหม่

จานดิสเบรค(หน้า/หลัง) Brake Discs (Front/Rear)	ควรเจียจานเบรคครั้งต่อไปที่เปลี่ยนผ้าเบรค
