I024/0040-9

Toyota Corolla Altis 1.8 Hybrid Mid

28 ก.พ. 2024

# Vehicle Inspection Report

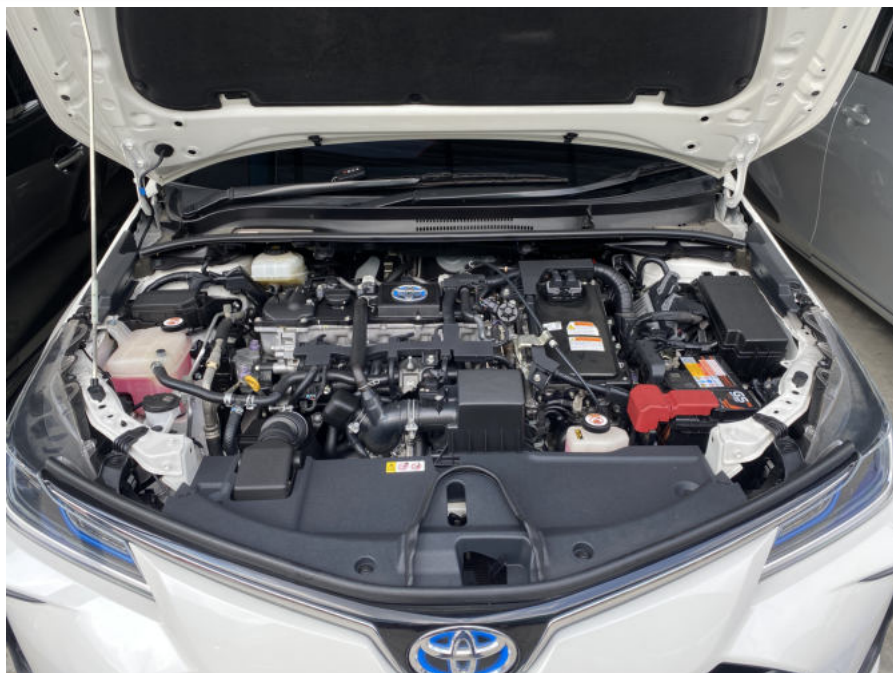
### ภาพห้องเครื่อง

### การทดสอบ แบตเตอรี่ Battery Test

Voltage	12.41	V
Rating	550	CCA
Current	569	CCA
Internal resistance	4.91	mΩ
State of Charge	76	%
State of Health	100	%
Status	GREAT

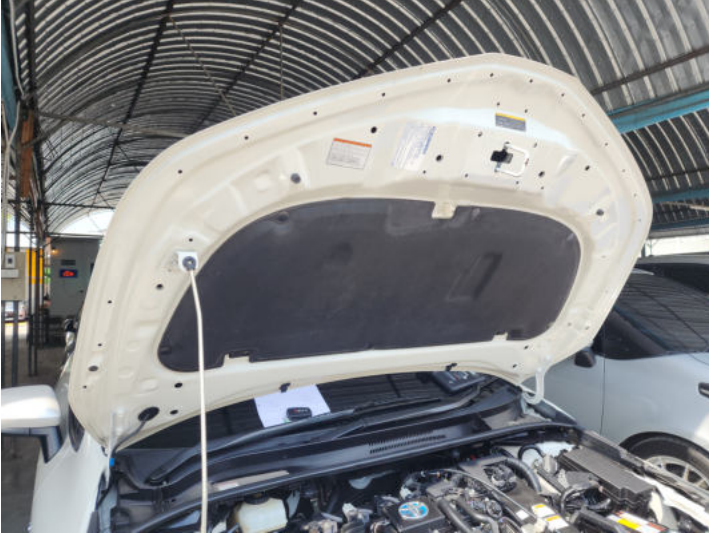
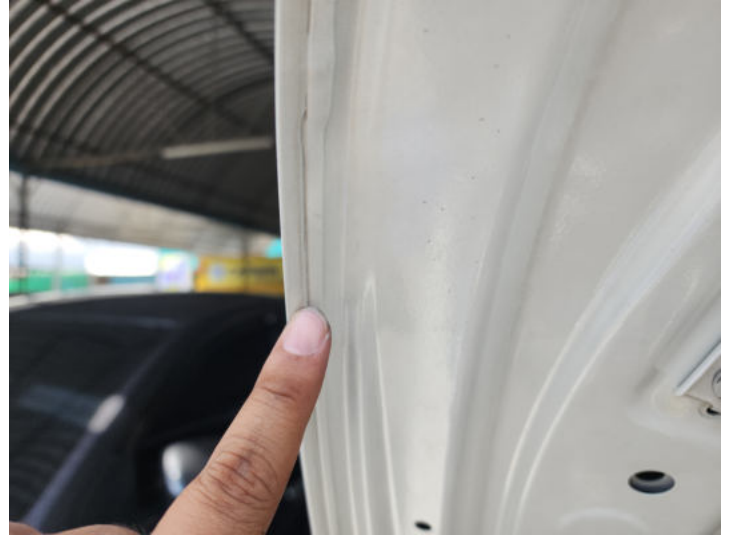
รูป จุดบกพร่อง

- ✓ รอบเดินเบาของเครื่องยนต์ปกติ
- ✓ ไม่มีปัญหาการสตาร์ทเครื่อง
- ✓ ระบบระบายความร้อนเครื่องยนต์แสดงค่าปกติ
- ✓ ไม่เกิดเสียงจากชิ้นส่วนหรือสายพานหน้าห้องเครื่อง
- ✓ ระบบเบรคไม่มีรอยร้าวซึม
- ✓ เครื่องยนต์ไม่มีคราบ/รอยร้าวซึม
- เปลี่ยนฝากระโปรงหน้า

3.6 ฝากระโปรงหน้ารถ Bonnet

พอใช้ (Fair)
