Vehicle Inspection Report

ยี่ห้อ/รุ่น (Make/Model): HONDA FREED	วันที่ตรวจสอบรถยนต์ (Date of Inspection): 22.2.61
เลขตัวถัง (VIN): MHRGB3840CJ011689	เลขคำขอบริการ (Job No.): IO17/041-019
เลขเครื่องยนต์ (Engine No.): L15A79002575	Vehicle Picture:

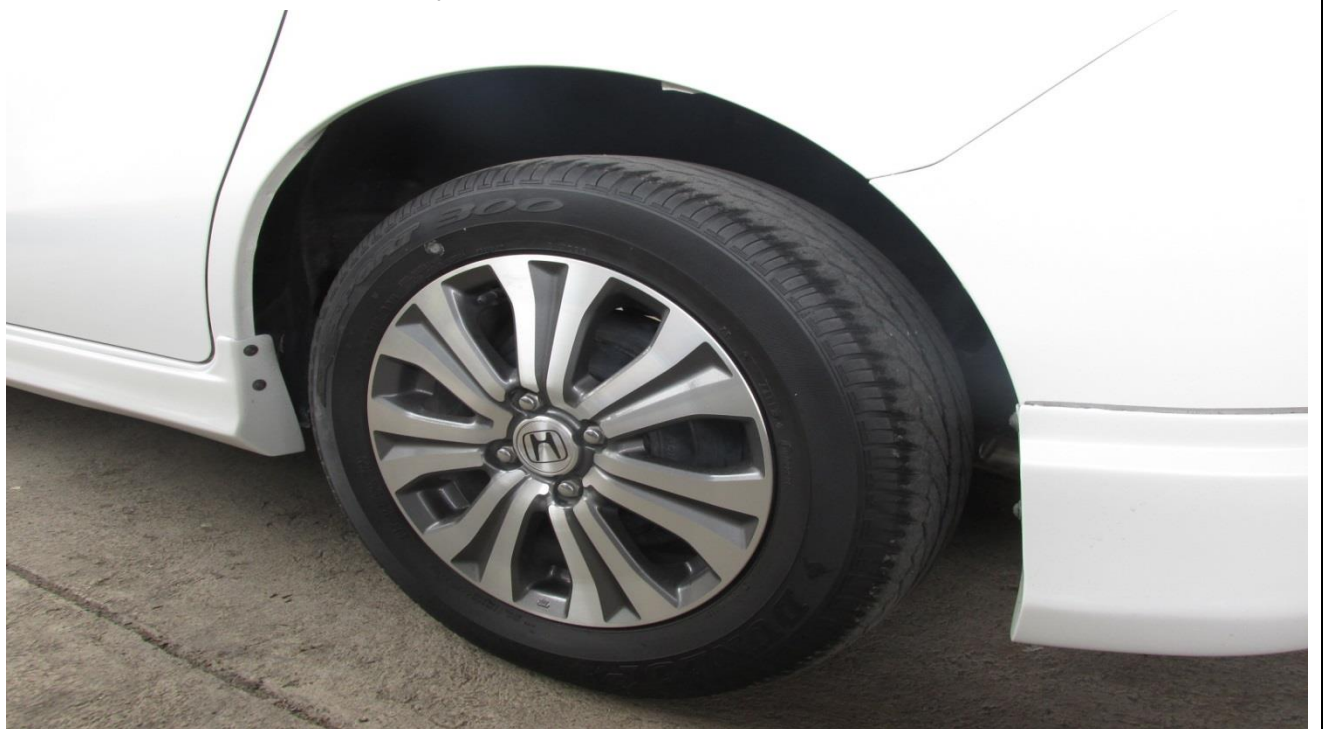
ภาพโดยรวมของยาง ล้อ และ เบรค - Tyres, Wheels & Brakes Visual Details:

สภาพยางรถยนต์, เดือน/ปี ผลิต Tyres Appearance, Year	ปียางผลิต 4112 ยางสภาพพอใช้แนะนำให้เปลี่ยนยางใหม่
 	สภาพล้อรถ Wheel Rims Appearance	สภาพดีตามอายุการใช้งาน
 	ยางอะไหล่ และล้อ Spare Tyre & Rim	มีประจำรถ
 	ก้ามเบรค และท่อน้ำมัน Brake Hose Callipers & Pipes	สภาพปกติไม่พบการรั่วซึม
 	ผ้าเบรค (หน้า/หลัง) Brake Pads (Front/Rear)	สภาพดีตามอายุการใช้งาน
 	จานเบรค Brake Discs (Front/Rear)	ควรเจียจานเบรคครั้งต่อไปที่เปลี่ยนผ้าเบรค
 	ดรัมเบรคล้อหลัง Brakes and Drums any No Leakage	สภาพดีตามอายุการใช้งาน
 	การทำงานของเบรคมือ Park Brake function	ระบบการทำงานปกติ
 	คำแนะนำอื่นๆ Other	N/A
