Vehicle Inspection Report

ยี่ห้อ/รุ่น (Make/Model): HONDA FREED	วันที่ตรวจสอบรถยนต์ (Date of Inspection): 03.05.61
เลขตัวถัง (VIN): MHRGB3840CJ011689	เลขคำขอบริการ (Job No.) : I017/041-036
เลขเครื่องยนต์ (Engine No.): L15A79002575	Vehicle Picture:

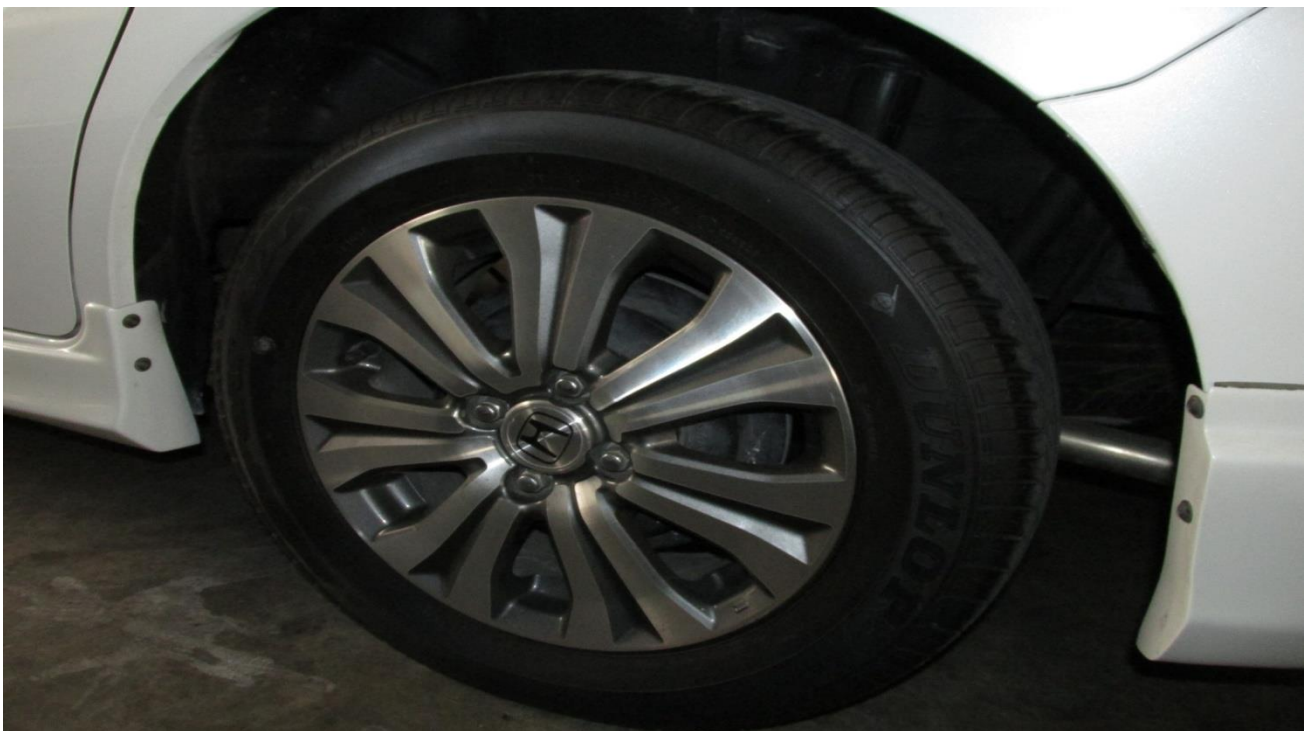
ภาพโดยรวมของยาง ล้อ และ เบรค - Tyres, Wheels & Brakes Visual Details:

สภาพยางรถยนต์ สัปดาห์/ปี ผลิต Tyres Appearance, Year	ปียางผลิต 4112 ยางสภาพพอใช้ ควรเปลี่ยนยางใหม่

ผ้าเบรค (หน้า/หลัง) Brake Pads (Front/Rear)	สภาพดีตามอายุการใช้งาน
 	จานเบรค Brake Discs (Front/Rear)	ควรเจียจานเบรคครั้งต่อไปที่เปลี่ยนผ้าเบรค
