1023/0087-3

Mercedes-Benz E220 2.0 W213 d Exclusive

INSPECTION
BY ONE2CAR

Vehicle Inspection Report

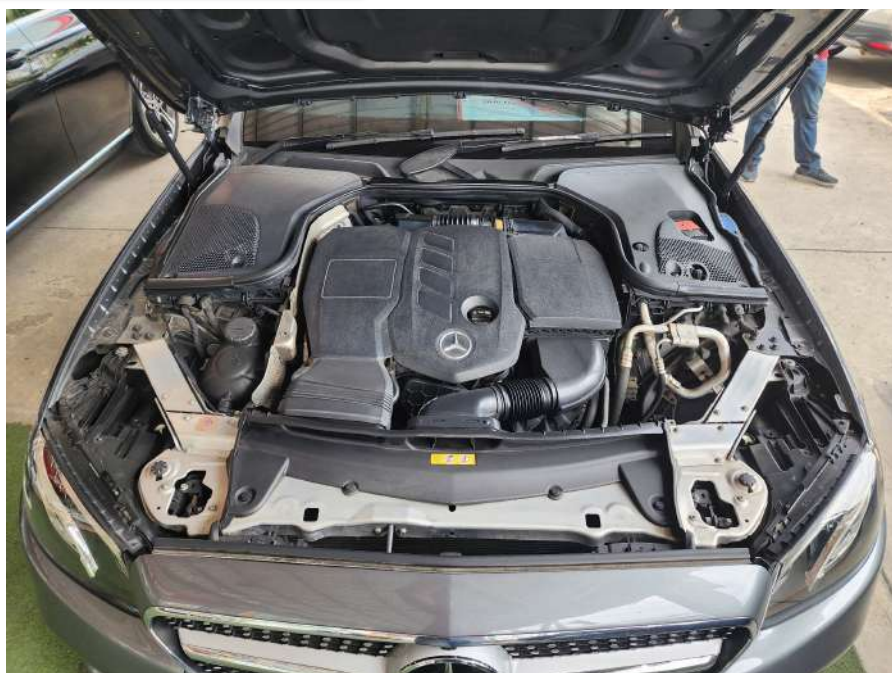
ภาพห้องเครื่อง

4.21 การทดสอบแบตเตอรี่ Battery Test

สตาร์ทติด (Start Normally)

| Voltage | 11.83 | V |
| State of Charge | 3 | % |
| State of Health | 23 | % |
| Status | REPLACE | |

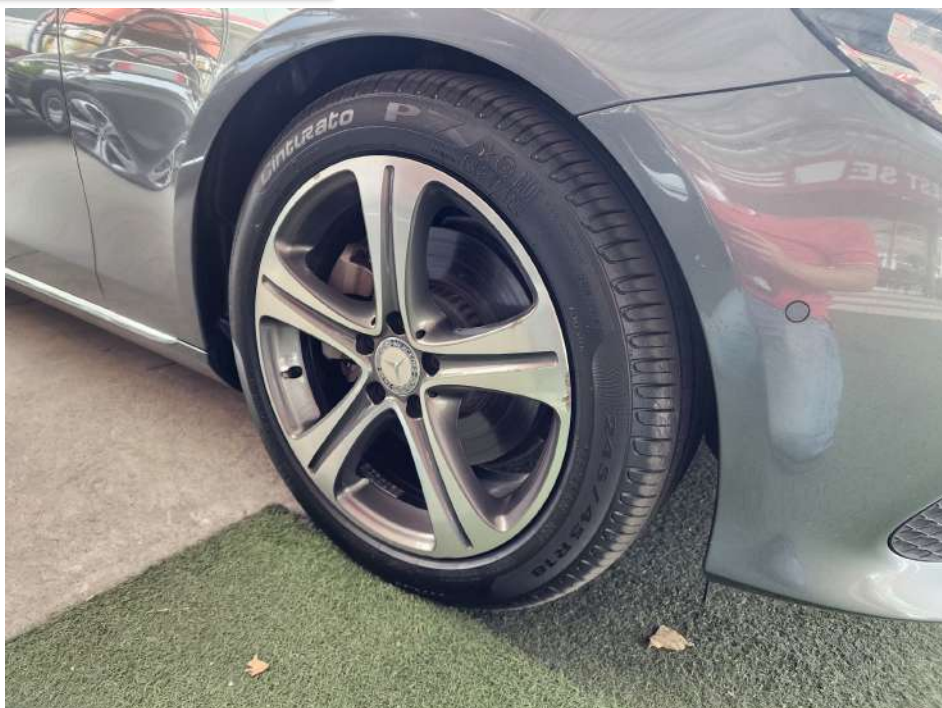
ขอบยาง ล้อ

5.1 สภาพยางรถยนต์, สัปดาห์/ปี ผลผลิต Tires Appearance, Year

ดี (Good)

08/20

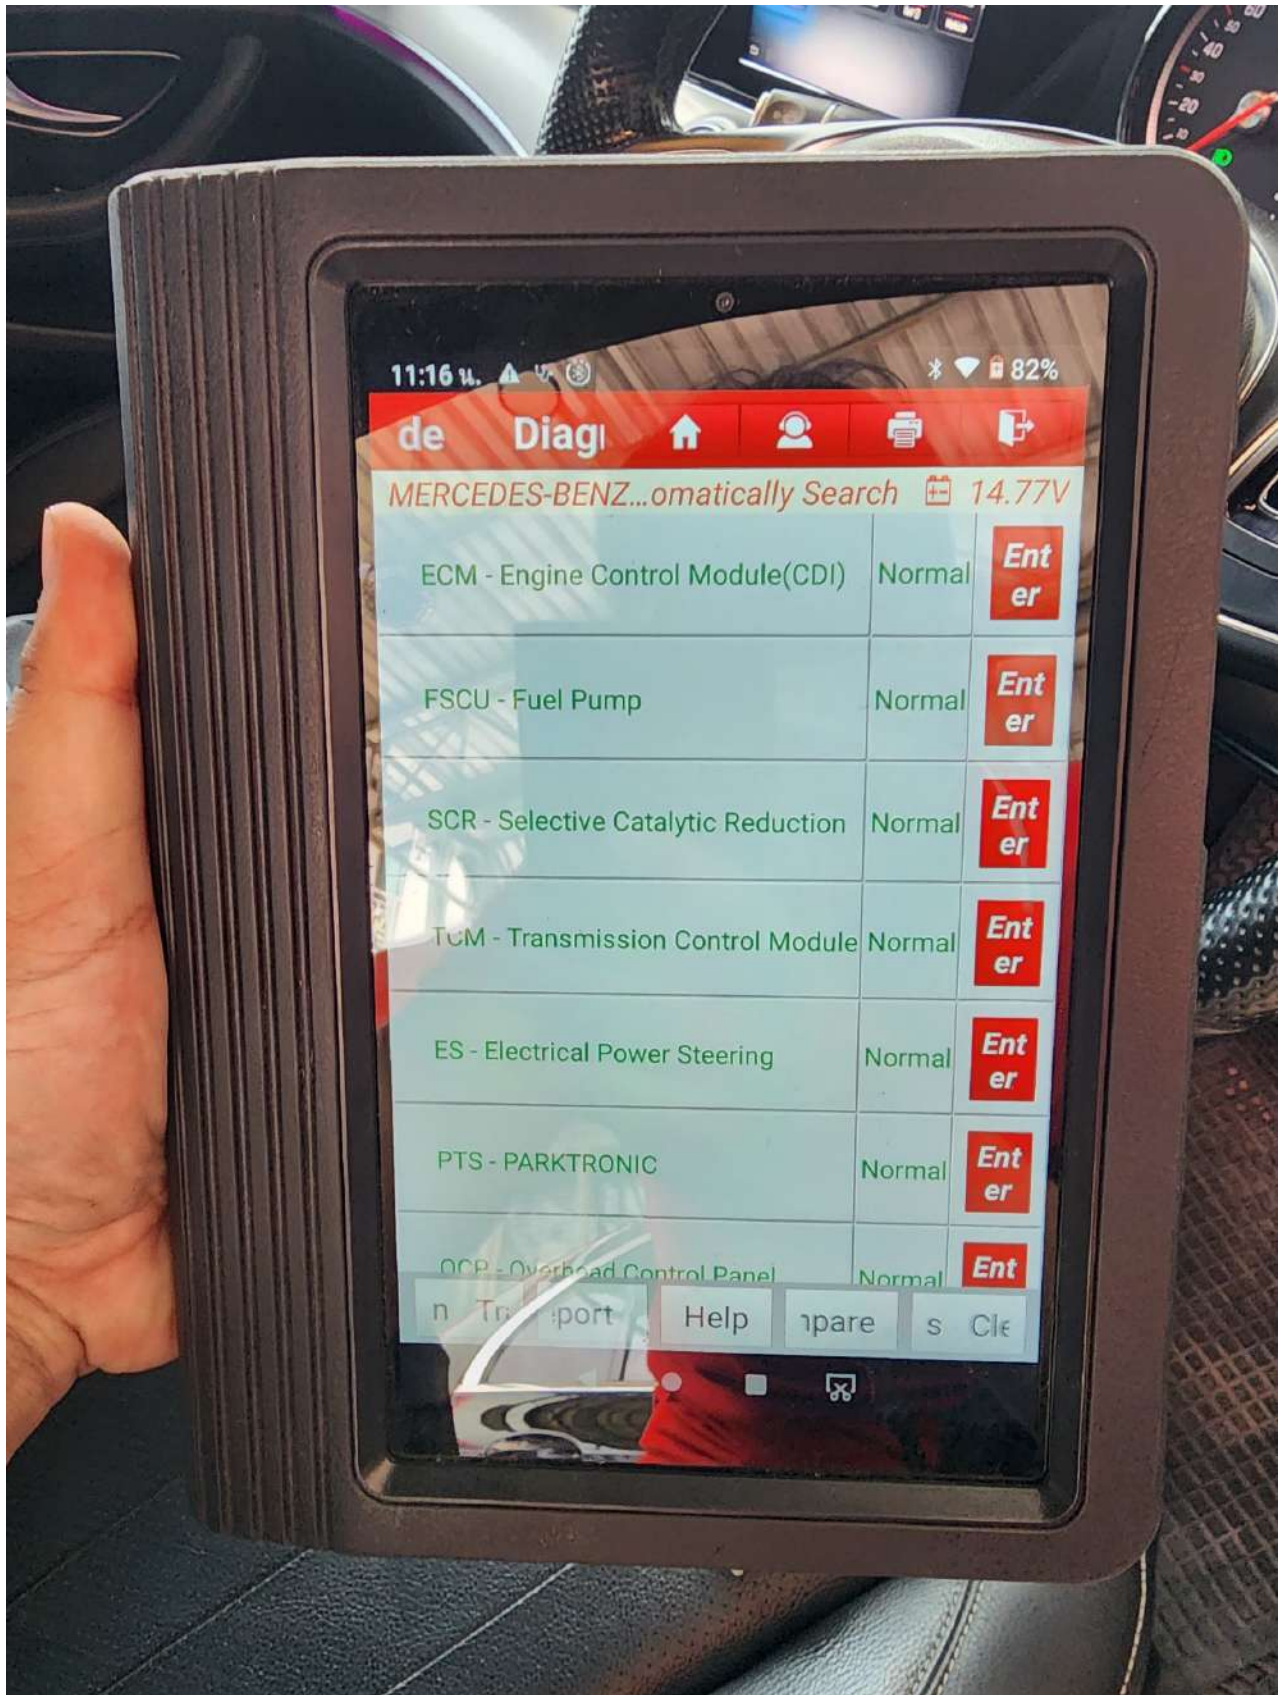
ภาพ OBD

| รายการตรวจ 6 รายการ | สถานะ |
|---|---|
| 1.5 การวินิจฉัยผ่านทาง OBD On-Board Diagnostics (OBD) | ดี (Good) |

2.17 การวินิจฉัยผ่านทาง OBD2 On-Board Diagnostics (OBD)

ดี (Good)
