Vehicle Inspection Report

สรุปผลการตรวจสอบ (Inspection Summary)

ยี่ห้อ/รุ่น (Brand/Model): FORD RANGER CAB HI-RIDER A/T	วันที่ตรวจสอบรถยนต์ (Date of Inspection): 21-04-64
หมายเลขตัวถัง (VIN): MNBLM2080FW470728	เลขคำขอบริการ (Job No.): I021/0005-43
หมายเลขเครื่องยนต์ (Engine No.): P4AT2071744	Vehicle Picture:  
ปีที่ผลิต (Build Date): 2015	
สีรถ (Color): ขาว	
ระยะการใช้งาน(Mileage): 143,995 กม.	
หมายเลขทะเบียน (No. Plate): 1ฒข 927 กทม.	
วันครบกำหนดชำระภาษี (Registration Expiry): -	
ชื่อลูกค้า (Customer Name): : วรชัย คาร์	
ที่อยู่(Address): อ้อมน้อย พุทธมณฑล สาย4	
โทรศัพท์ (Tel): 086-444-4447	
สถานที่ตรวจสอบรถ (Inspection Place): วรชัย คาร์

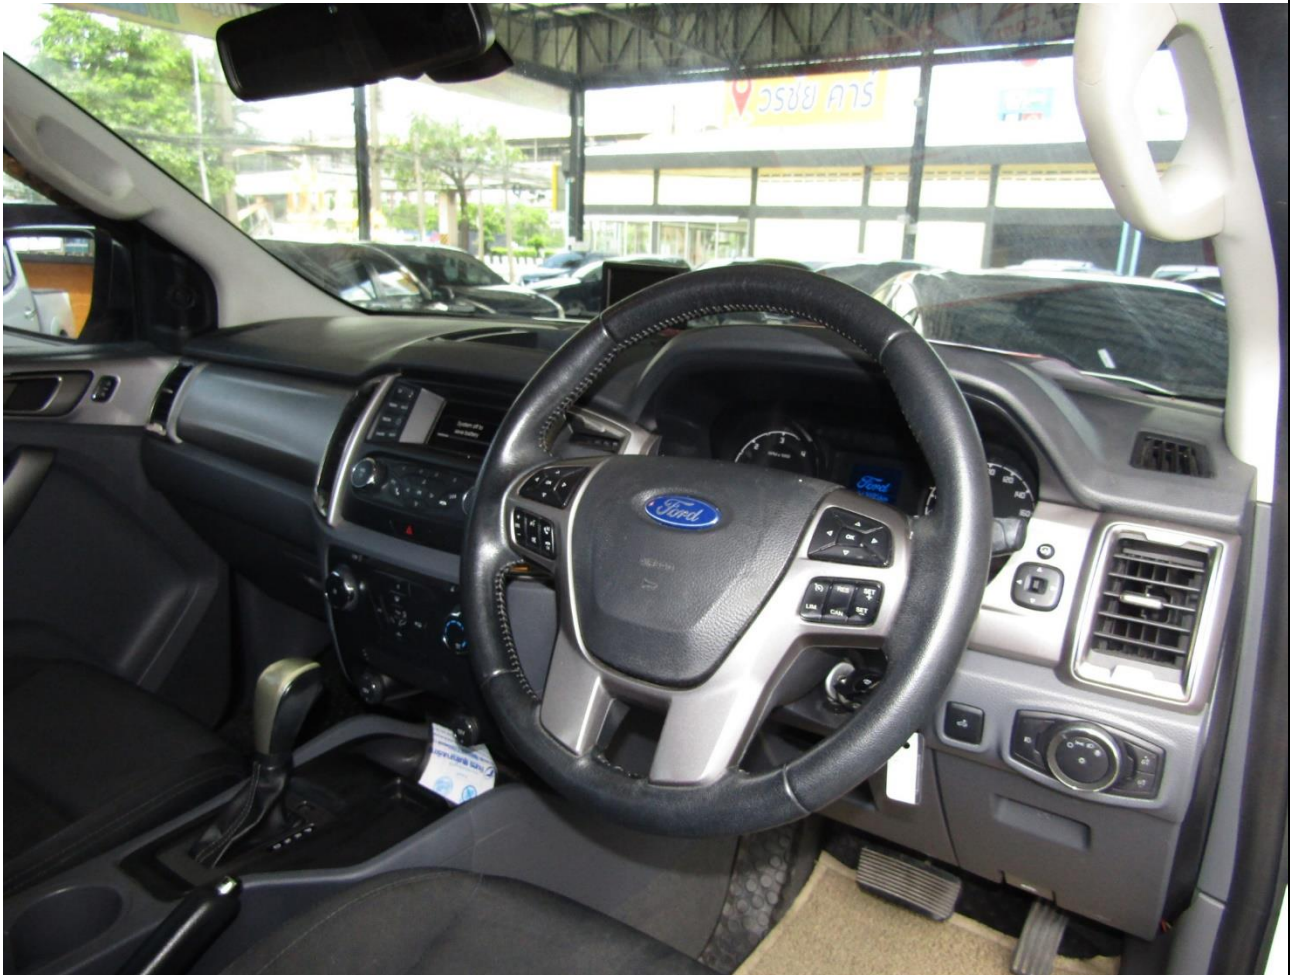
ภาพภายในด้านหน้า หลัง และ จุดบกพร่อง - Interior Visual Details (Front, Rear and/or Defect):

ที่นั่ง สภาพ Seat Appearance	สภาพตามอายุการใช้งาน

การทำงาน การปรับ และการล็อก เบาะ Seat Adjust functional	ทำงานได้ดี

สภาพ รางใต้เบาะ Seat slide adjust rail	สภาพตามอายุการใช้งาน

เข็มขัดนิรภัย Seat Belts	สภาพตามอายุการใช้งาน

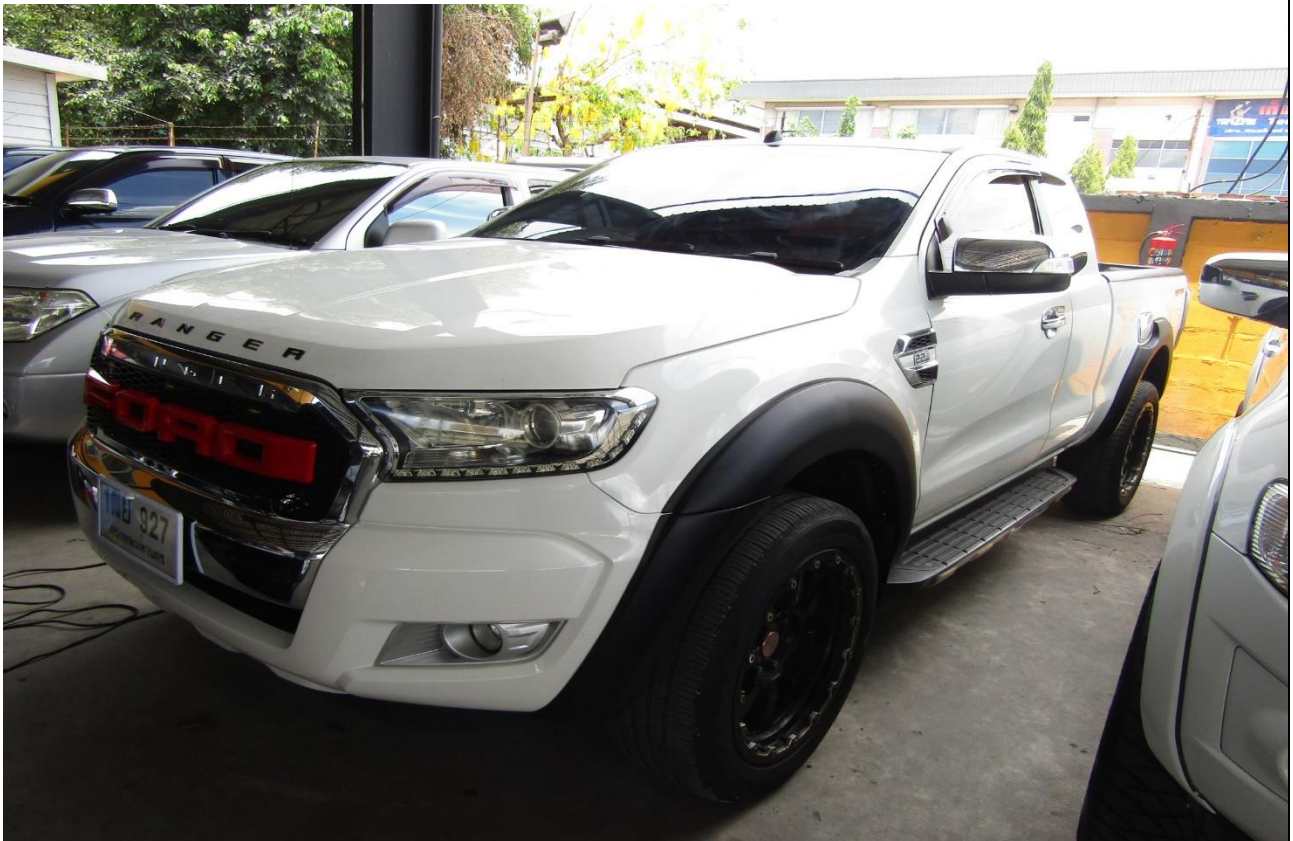
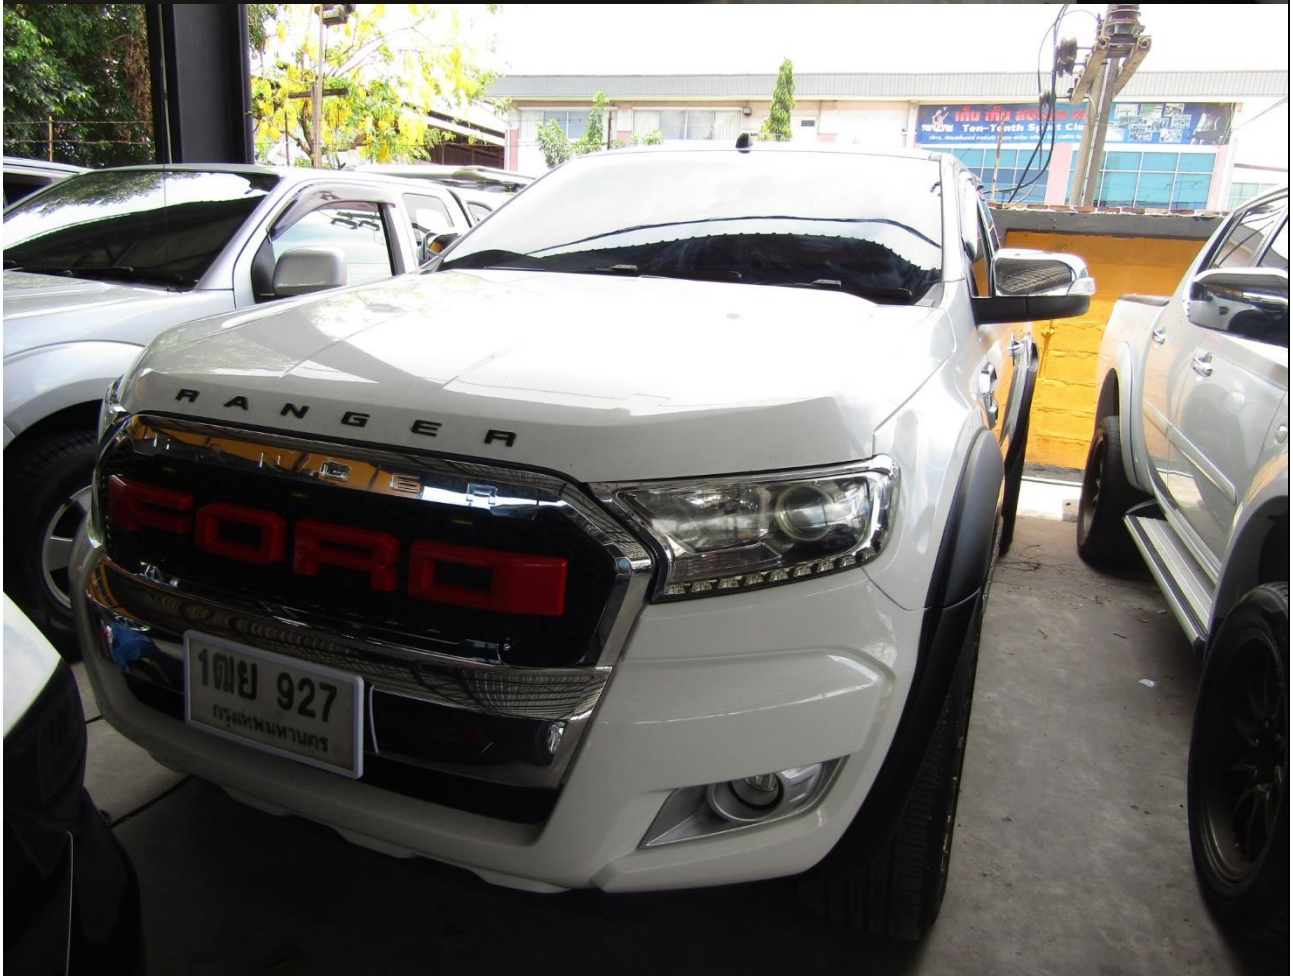
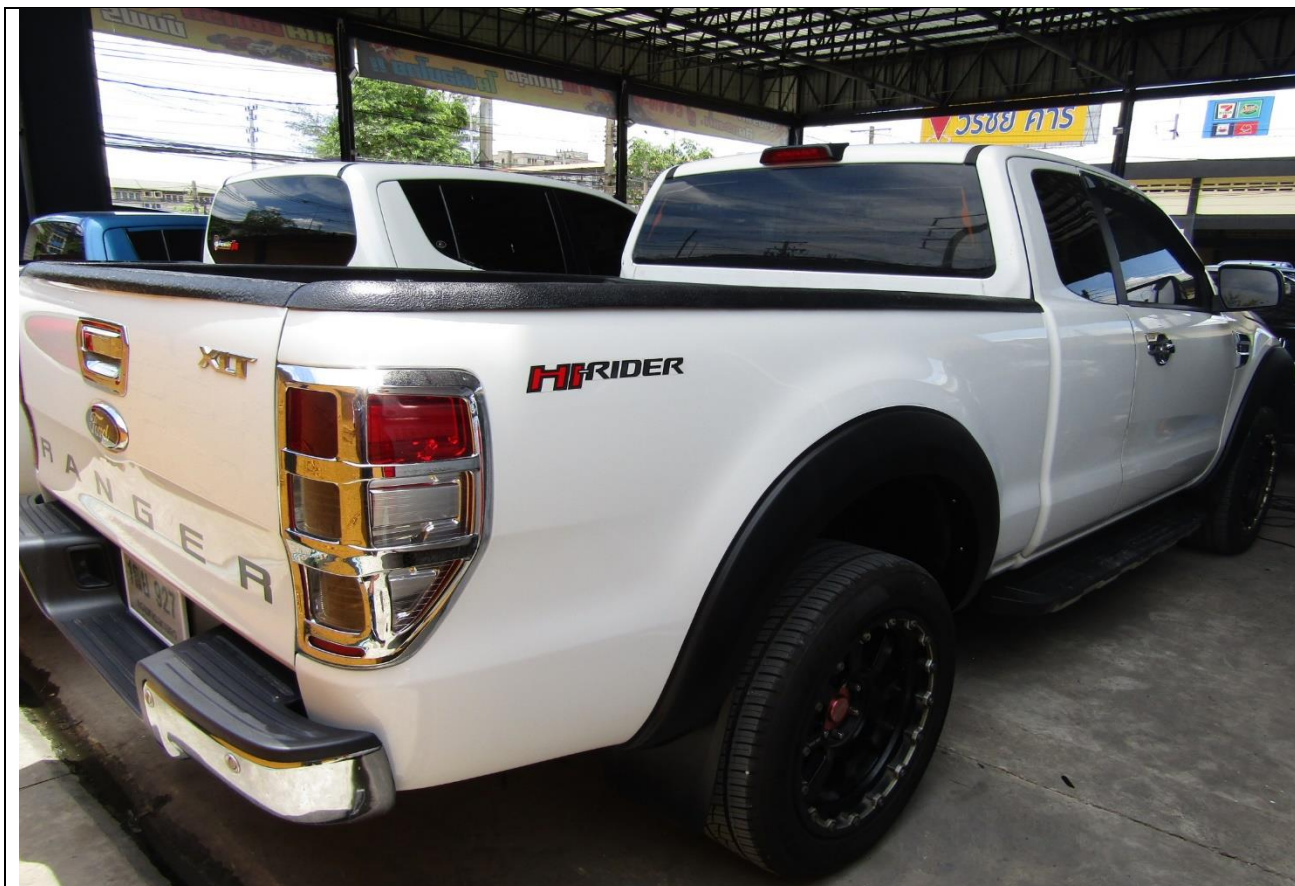
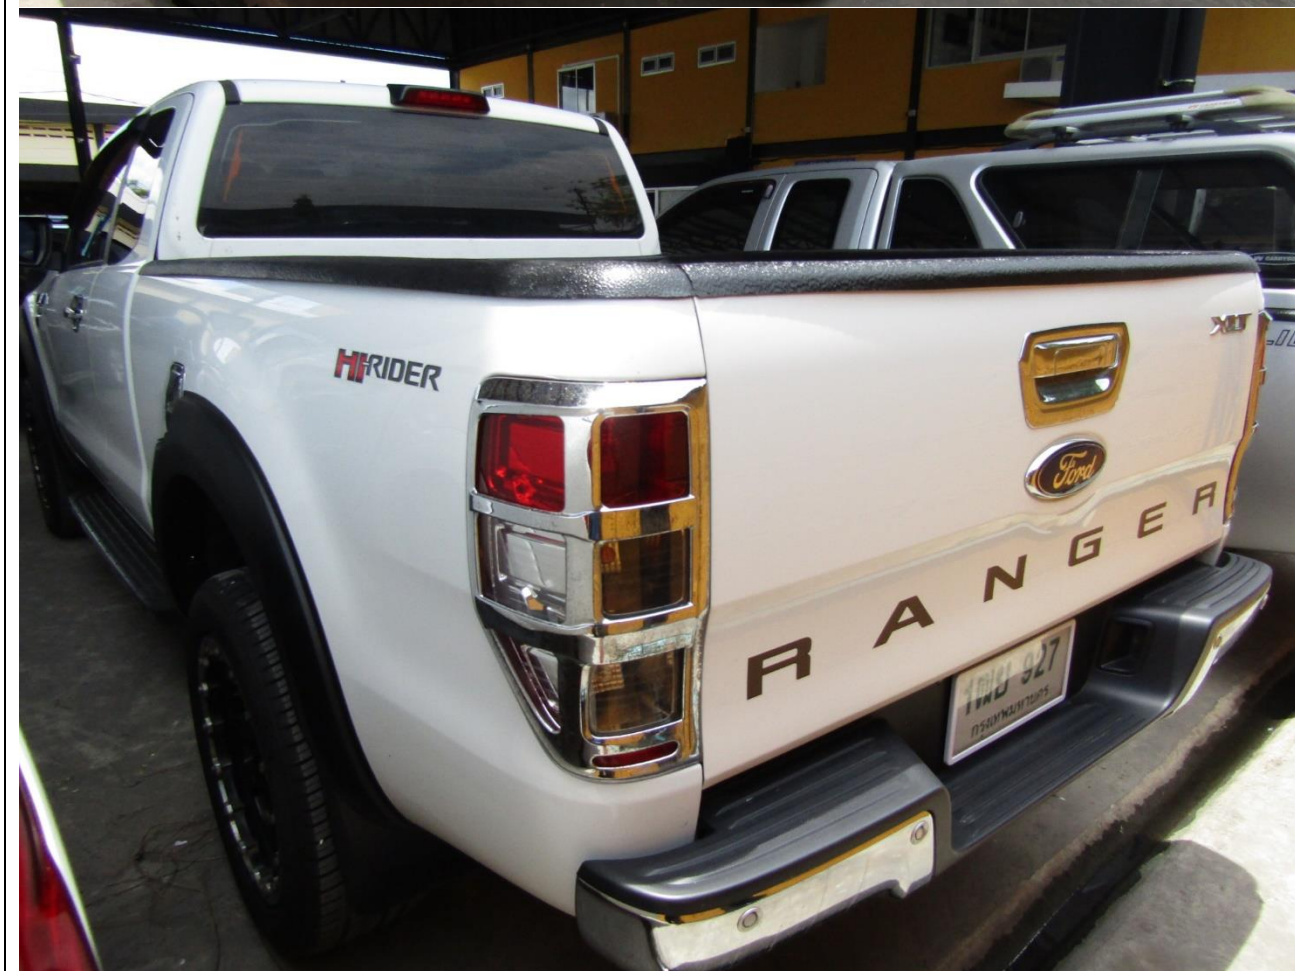
ภาพภายนอก - Exterior Visual Details:

กันชนหน้า Front Bumper	สภาพดี
 	คาน รับกันชนหน้า (ขวา) Front Side Member (Right) Appearance	สภาพดี
 	คาน รับกันชนหน้า (ซ้าย) Front Side Member (Left) Appearance	สภาพดี
 	ฝากระโปรงหน้ารถ Bonnet	สภาพดี
 	กระจกบังลมหน้า Windshield	สภาพดี
 	หลังคา Roof	สภาพดี
 	สภาพ และการทำงาน หลังคาชั้นรูป หลังคาเปิดประทุน Sunroof/Convertible functional and appearance	N/A
 	แก้มบังโคลนหน้าขวา Front Right Wing	สภาพดี
 	ประตูหน้าขวา Front Right Door	สภาพดี
 	ประตูหลังขวา Rear Right Door	สภาพดี
 	ประตูเลื่อนด้านขวา Sliding Right Door	N/A
 	แก้มบังโคลนหลังขวา Rear Right Wing	สภาพดี
 	บันไดขายน้าด้านขวา Right Rocker Panel	สภาพดี
 	แก้มบังโคลนหน้าซ้าย Front Right Wing	สภาพดี

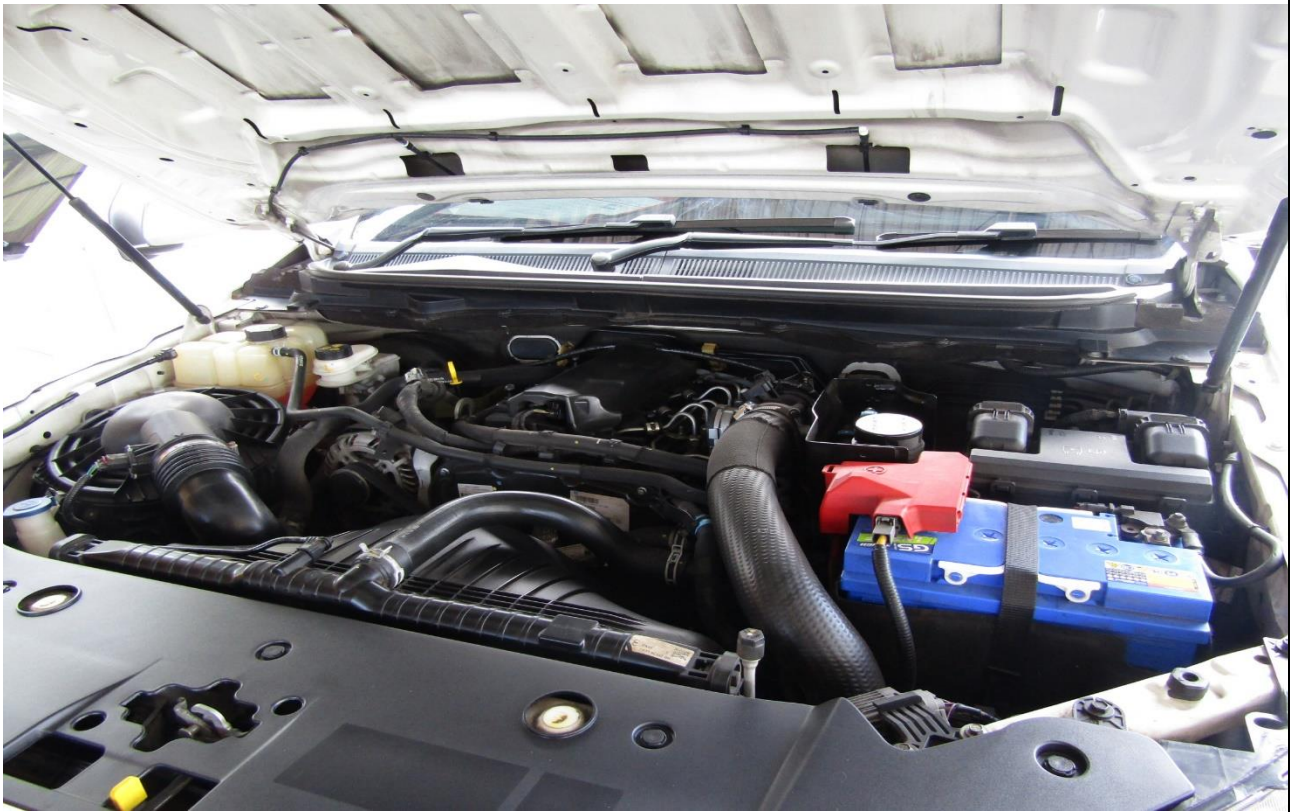
ภาพห้องเครื่อง - Engine Bay Visual Details:

การทดสอบ แบตเตอรี่ Battery Test	Battery Test		Charging System Test at 2000 rpm	
	Voltage	12.12	V	Voltage	12.14 V
	Rating	680	CCA	Status	Normal
	Current	543	CCA	Start System Test	
	Internal resistance	8.75	mΩ	Start Voltage	11.05 V
	State of Charge	75	%	Status	Normal
	State of Health	100	%	Max. Load Test at 2000 rpm	
	Status	Great		Max. Load	12.15 V
	Test Date	21.04.64		Voltage	
				Status	Normal
