I023/0231-99

Toyota Hiace Commuter 3.0 D4D

Jan 29, 2024

Vehicle Inspection Report

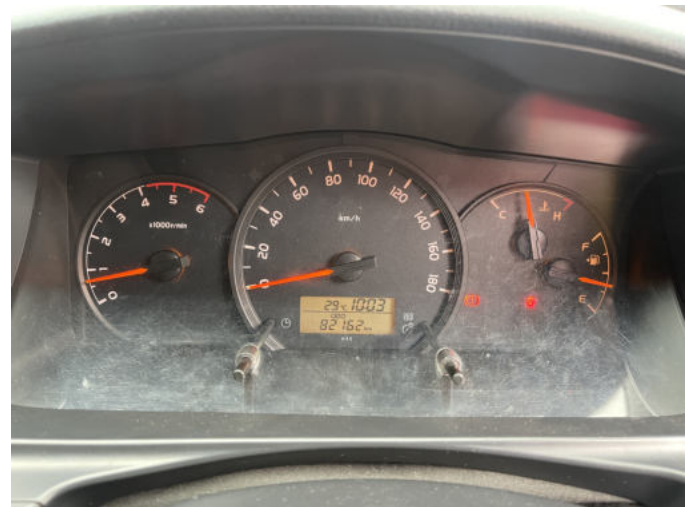
รูปเลขไมล์ (Mileage Picture) :

82162

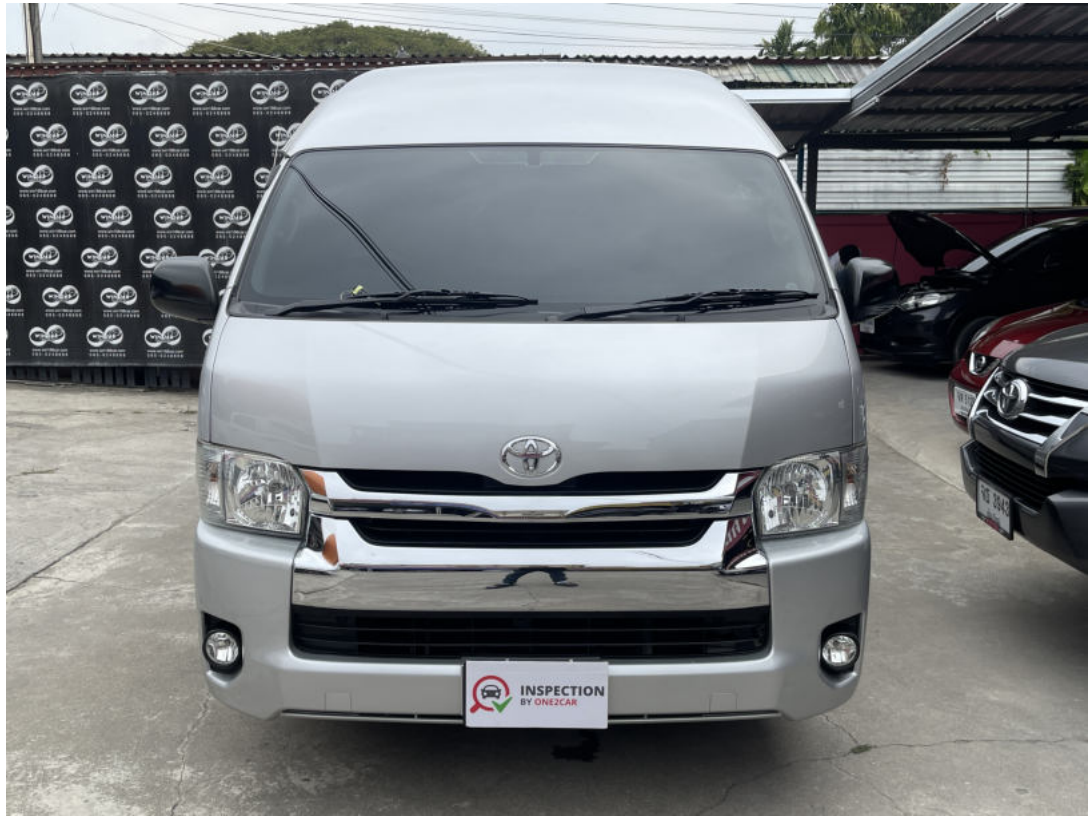
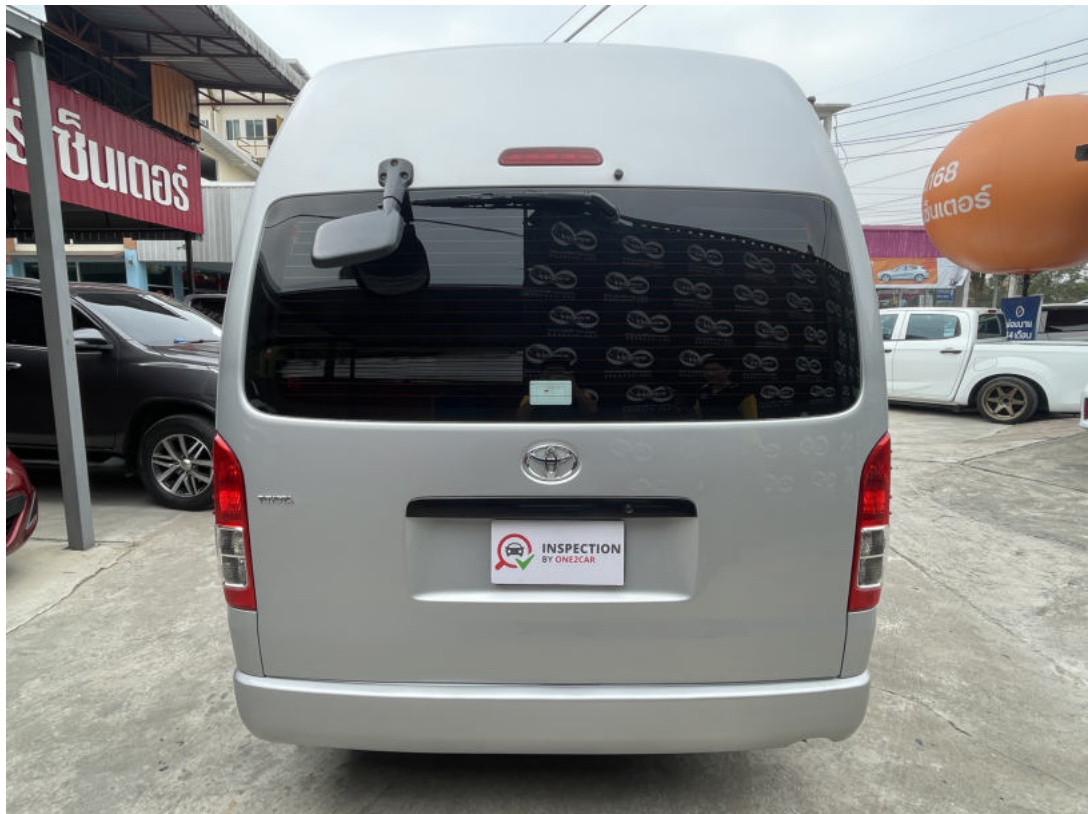
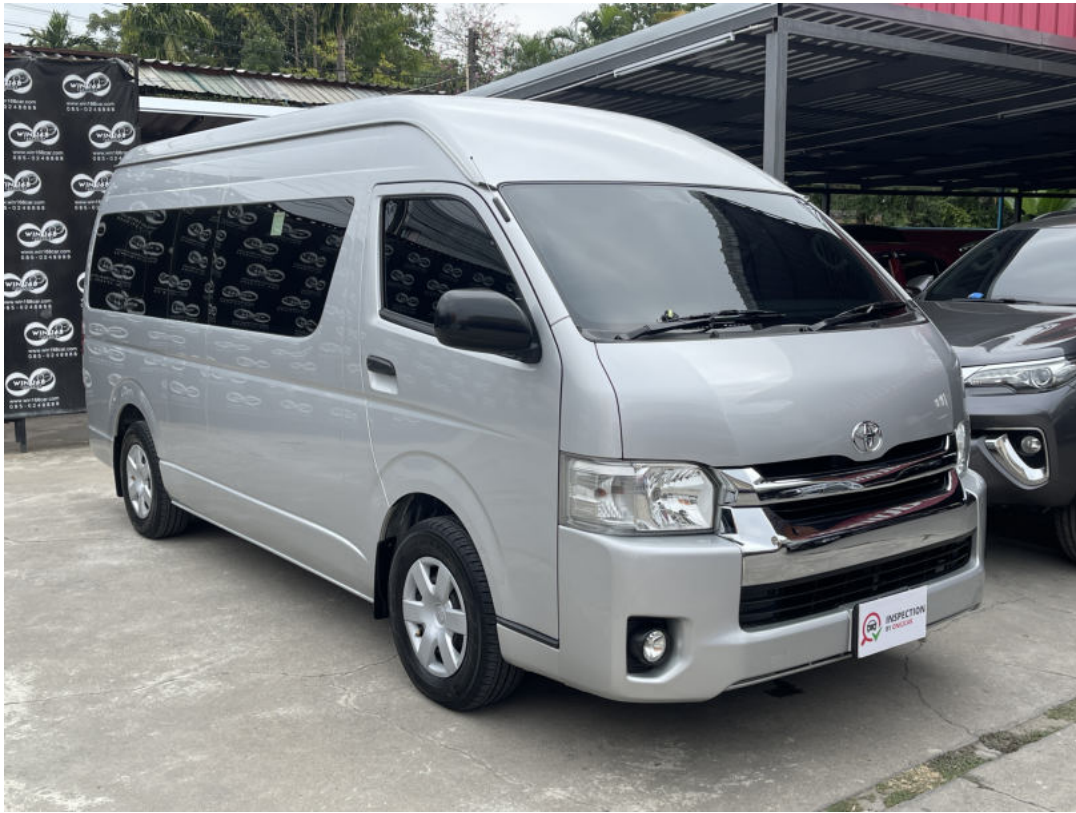
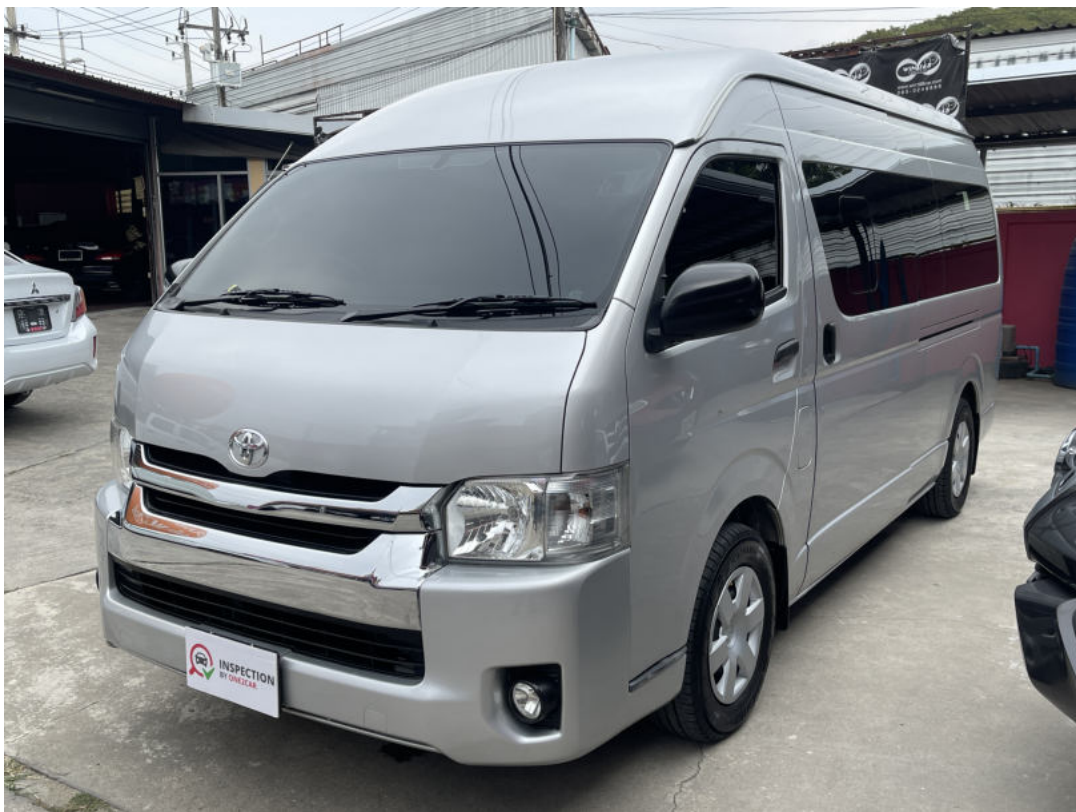
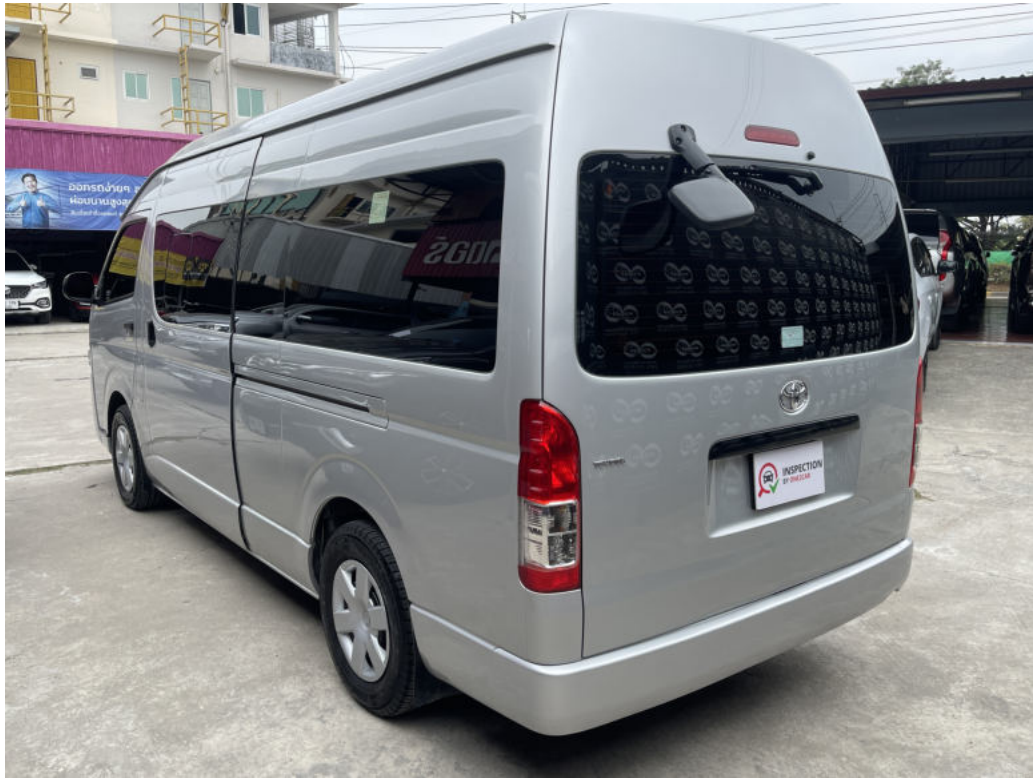
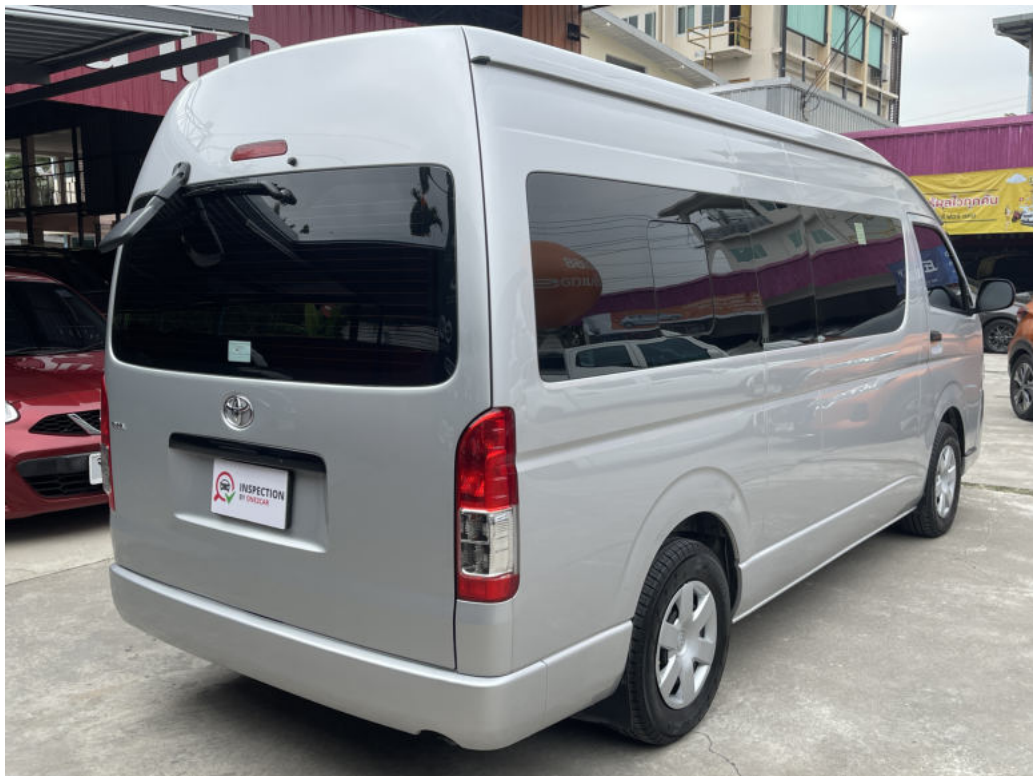
ภาพภายนอก

ชิ้นส่วนยานยนต์ (Car Part)	ความหนาสี Paint Thickness			
	P1	P2	P3	Average
Front Wing (RH)	109	111	100	107
Front Wing (LH)	119	116	104	113
Front Door (RH)	93	90	92	92
Front Door (LH)	102	90	92	95
Rear Door (RH)	100	97	104	100
Rear Door (LH)	96	89	90	92
Rear Wing (RH)	106	93	90	96
Rear Wing (LH)	230	466	443	380
Bonnet	297	548	700	515
Roof	89	87	85	87
Boot/Tail Gate	163	122	151	145

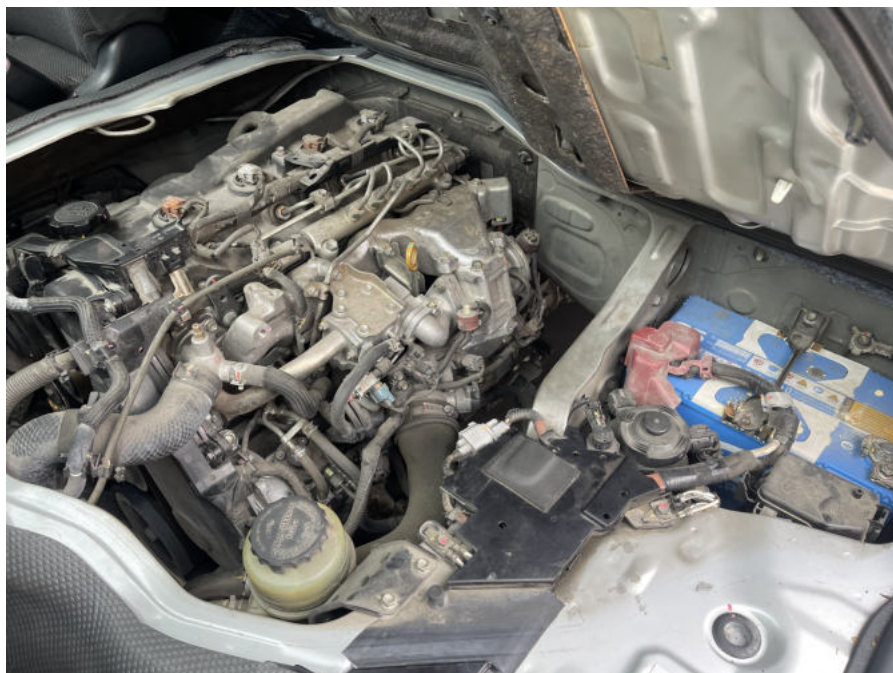
ภาพห้องเครื่อง

Voltage	12.63	V
Rating	660	CCA
Current	590	CCA
Internal resistance	4.74	mΩ
State of Charge	100	%
State of Health	80	%
Status	GREAT

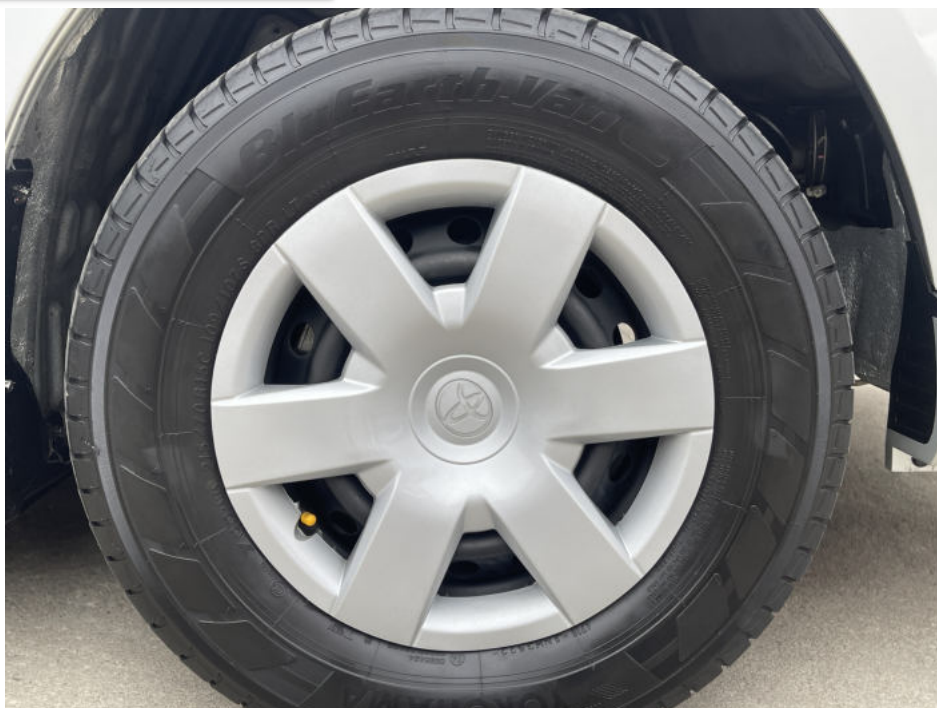
ขอบยาง ล้อ

35/22
