# Vehicle Inspection Report

## สรุปผลการตรวจสอบ (Inspection Summary)

| ยี่ห้อ/รุ่น (Brand/Model): CHEVROLET TRAILBLAZER 2.8 LTZ AT | วันที่ตรวจสอบรถยนต์ (Date of Inspection): 19/04/64 |
| หมายเลขตัวถัง (VIN): MMM156LK0GH652852 | เลขคำขอบริการ (Job No.): I021/0003-41 |

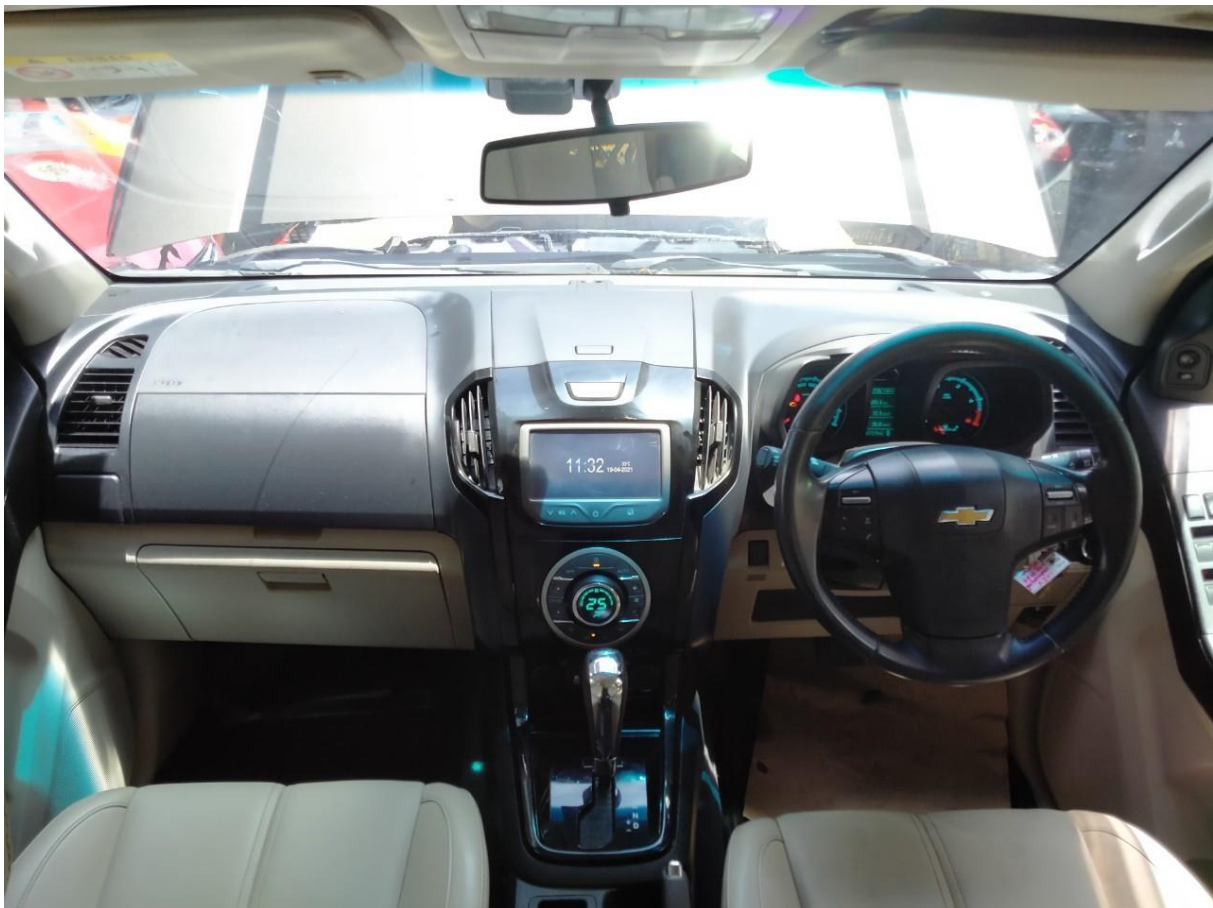
ภาพภายในด้านหน้า หลัง และ จุดบกพร่อง - Interior Visual Details (Front, Rear and/or Defect):

| | ที่นั่ง สภาพ<br>Seat Appearance | สภาพดีตามอายุการใช้งาน |
| | การทำงาน การปรับ และการล็อกเบาะ<br>Seat Adjust functional | ทำงานได้ดี |
| | สภาพ รางได้เบาะ<br>Seat slide adjust rail | สภาพดีตามอายุการใช้งาน |
| | เข็มขัดนิรภัย<br>Seat Belts | สภาพดีตามอายุการใช้งาน |
