I024/0074-12

Isuzu D-Max 1.9 CAB-4 Hi-Lander Z

Mar 4, 2024

Vehicle Inspection Report

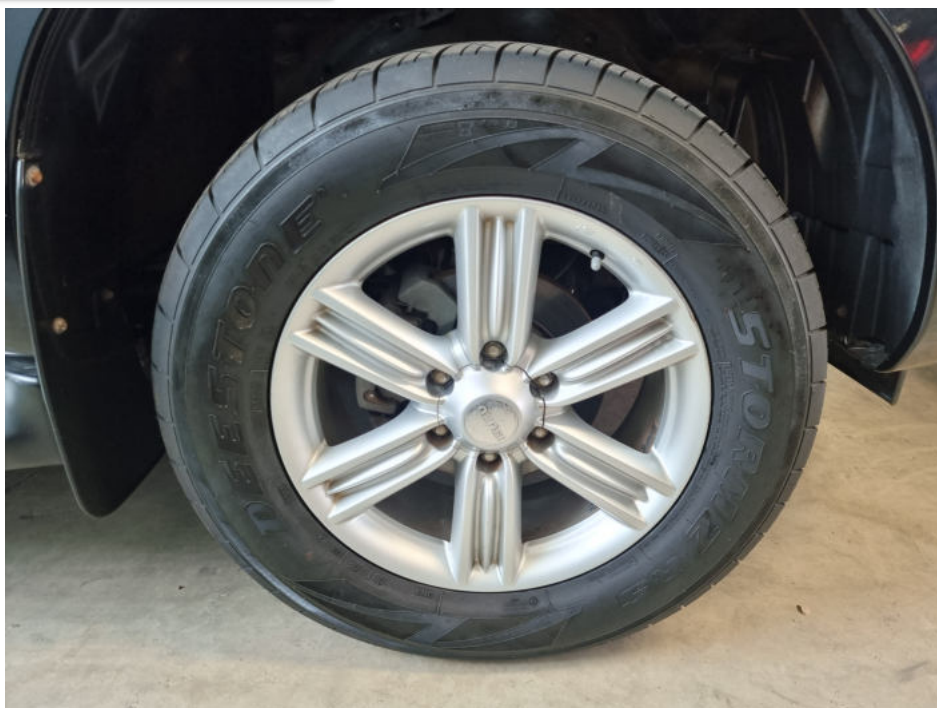
ขอบยาง ล้อ

42/23
