Vehicle Inspection Report

สรุปผลการตรวจสอบ (Inspection Summary)

ยี่ห้อ/รุ่น (Make/Model): TOYOTA COROLLA ALTIS	วันที่ตรวจสอบรถยนต์(Date of Inspection): 21.03.61
เลขตัวถัง (VIN): MR053REH104507911	เลขคำขอบริการ (Job No.) : I017/104-037
เลขเครื่องยนต์ (Engine No.): 1ZR – X411193	<p>Vehicle Picture:</p>

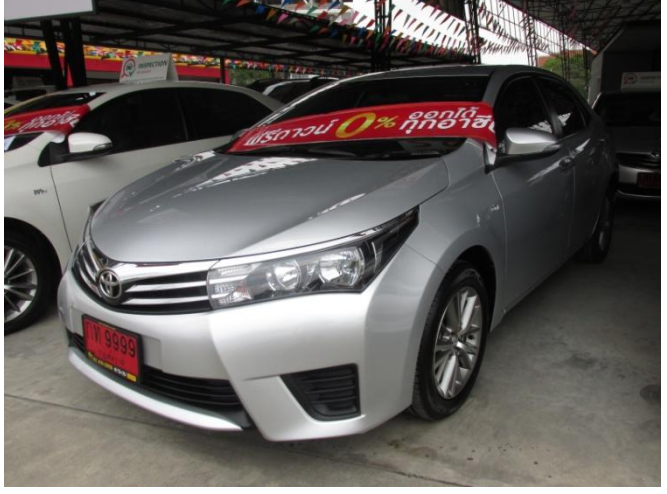
รถสภาพดี โครงสร้างไม่เคยอุบัติเหตุ ไม่เคยจมน้ำและไฟไหม้

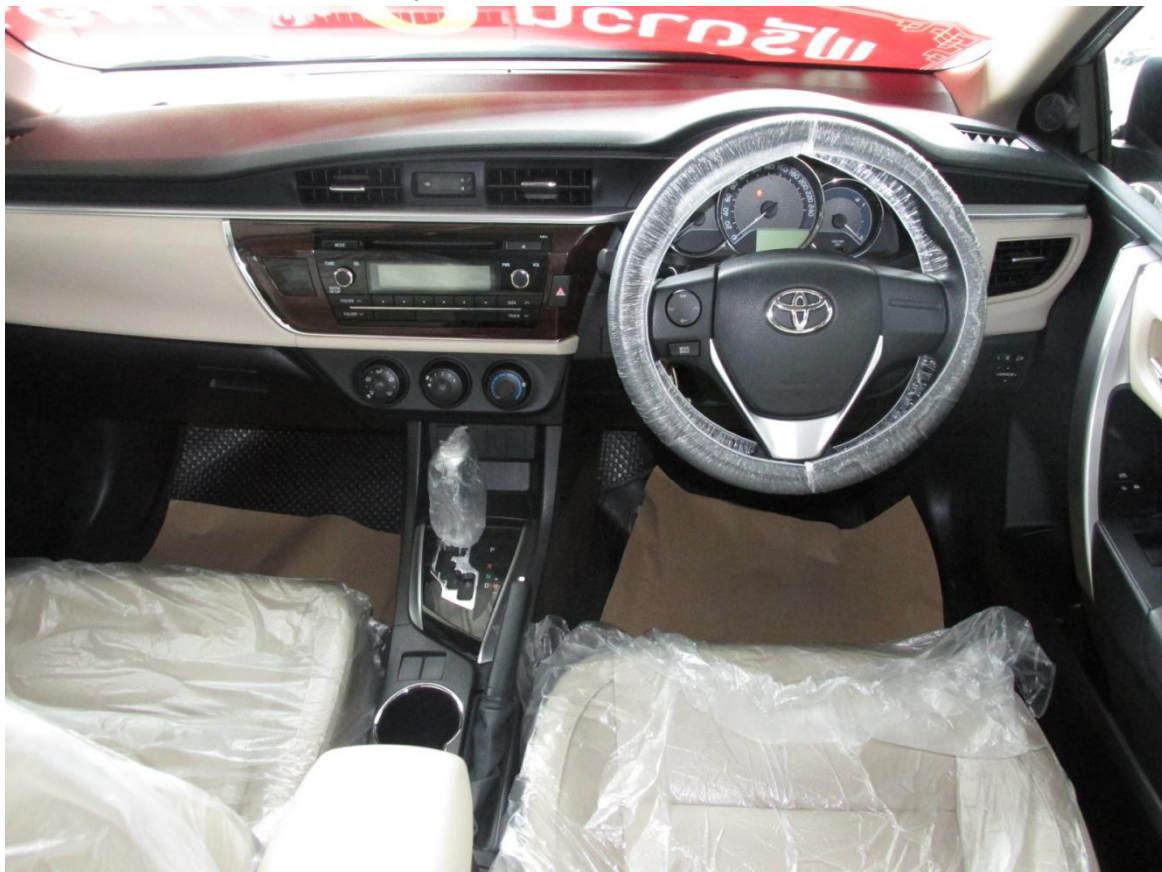
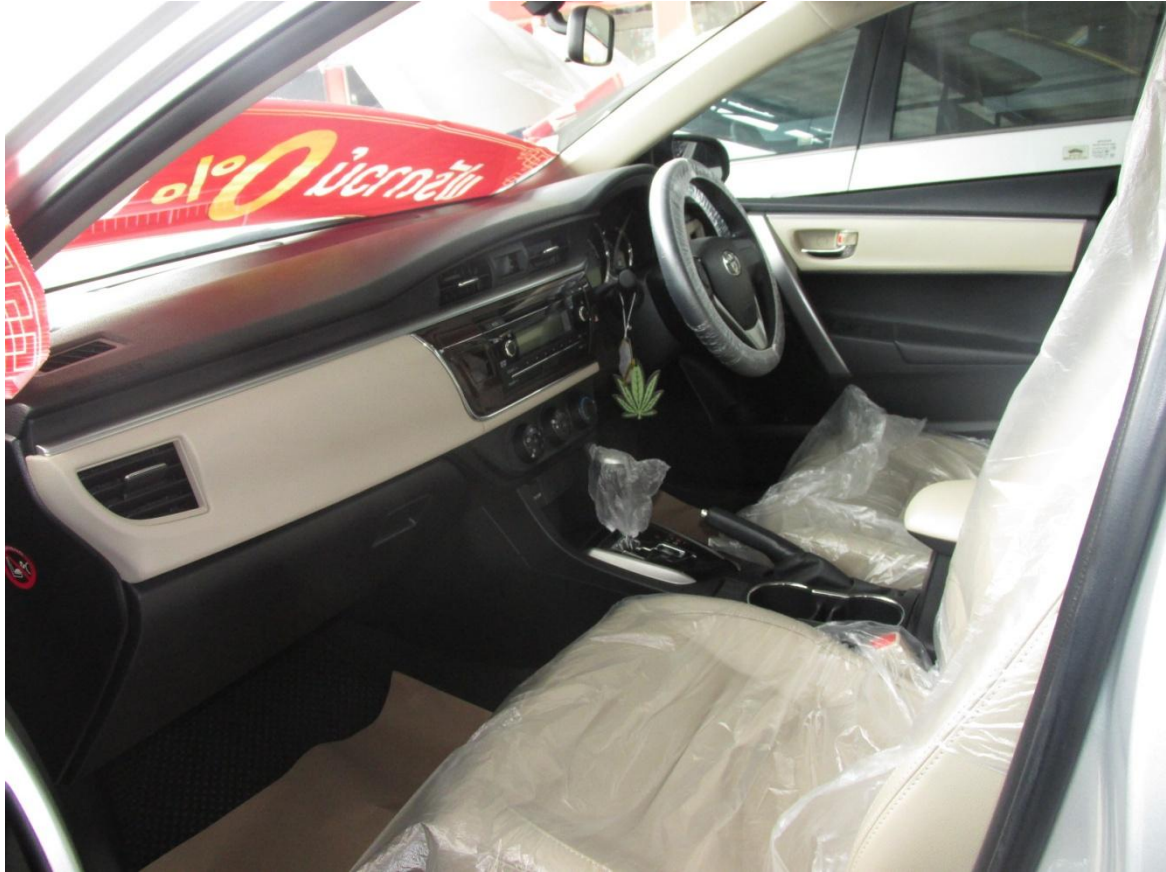
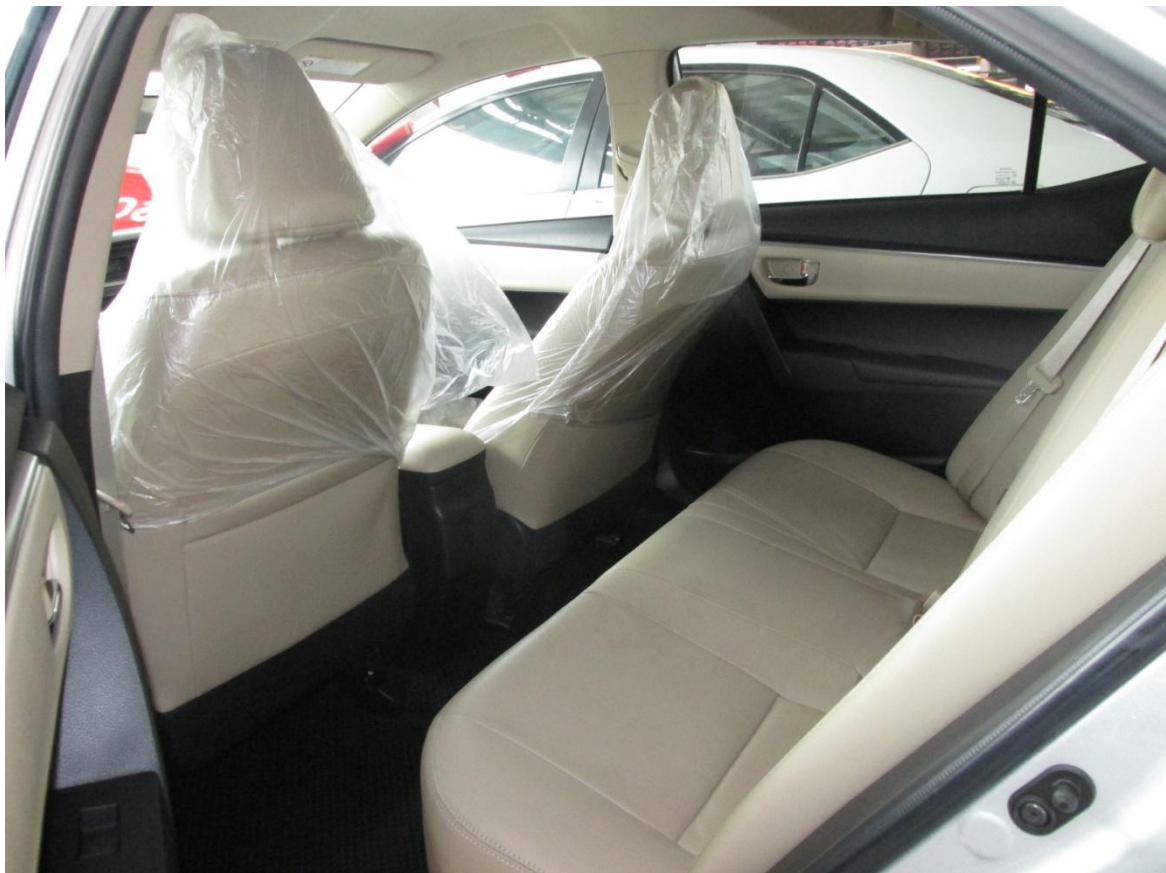
ภาพภายในด้านหน้า หลัง และ จุดบกพร่อง - Interior Visual Details (Front, Rear and/or Defect):

ที่นั่ง สภาพ Seat Appearance	สภาพดีตามอายุการใช้งาน
	การทำงาน การปรับ และการล็อกเบาะ Seat Adjust functional	ทำงานได้ดี
	สภาพ รางได้เบาะ Seat slide adjust rail	สภาพดีตามอายุการใช้งาน
	เข็มขัดนิรภัย Seat Belts	สภาพดีตามอายุการใช้งาน
	แผงคอนโซล Other Trims	สภาพดีตามอายุการใช้งาน
	เครื่องเสียงภายในรถ Radio/ Multiplayer	เปิด-ปิด ปกติ
	ลำโพง Speaker working	ทำงานปกติ
	ไล่ฝ้ากระจกหลัง Rear Window Demister	สภาพดีไม่พบรอยขาด
	อุปกรณ์ทำความเย็นและความร้อน Air Condition/Heater	แอร์เย็น ทำงานปกติ
	ชุดปัดน้ำฝน และระบบฉีดน้ำ Washers & Wipers	ทำงานปกติ
	แตร Horn	ทำงานปกติ
	บานพับและกลอนประตู Doors, Locks & Hinges	สภาพดีเหมาะสมกับอายุการใช้งาน
	การเปิดประตูจากด้านใน Door Handle (inside)	ทำงานได้ดี
	สภาพยางขอบประตู Weather Strip	สภาพดีเหมาะสมกับอายุการใช้งาน
	การทำงานของกระจก Window Operation	ทำงานเปิด-ปิด ปกติ

หน้าปัดและมาตรวัด ปกติ หรือ มีไฟ โช๊คหรือไม่ Dash Warning Lights & Gauges	ไม่มี

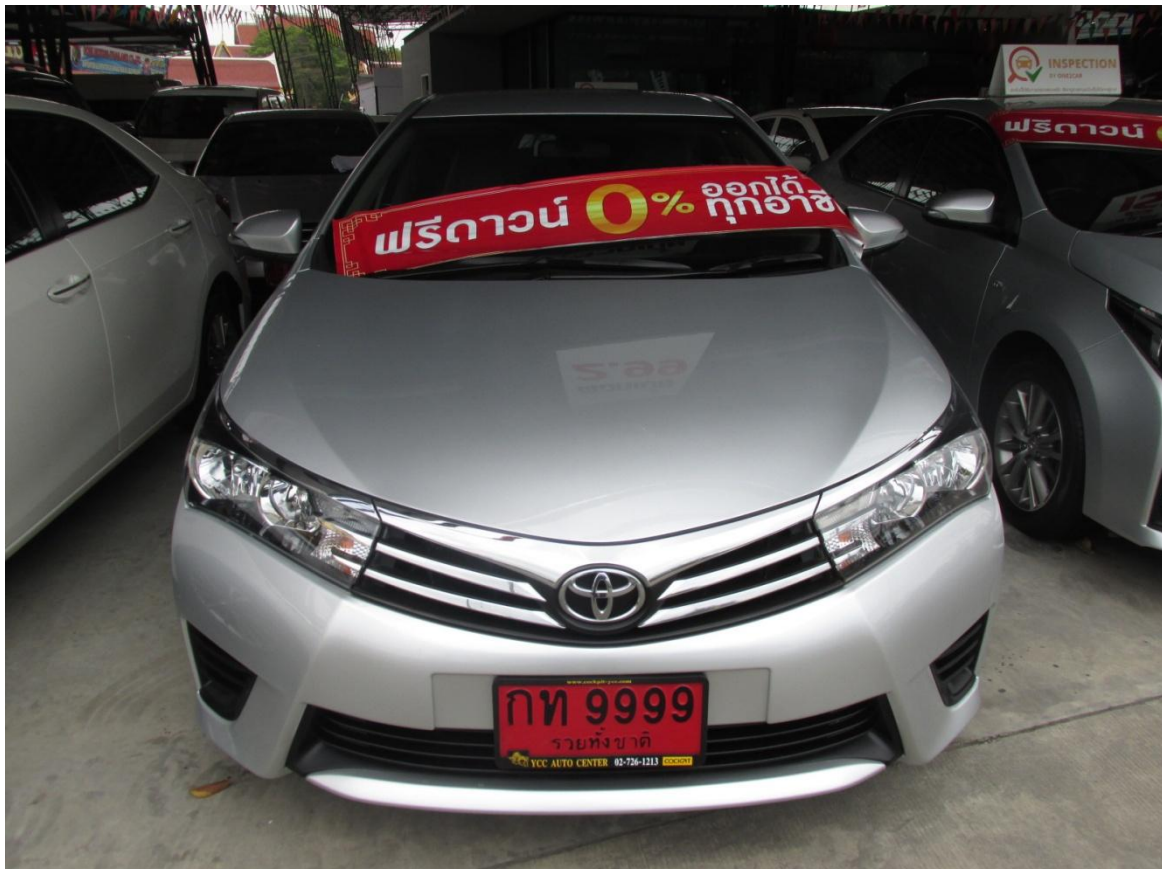
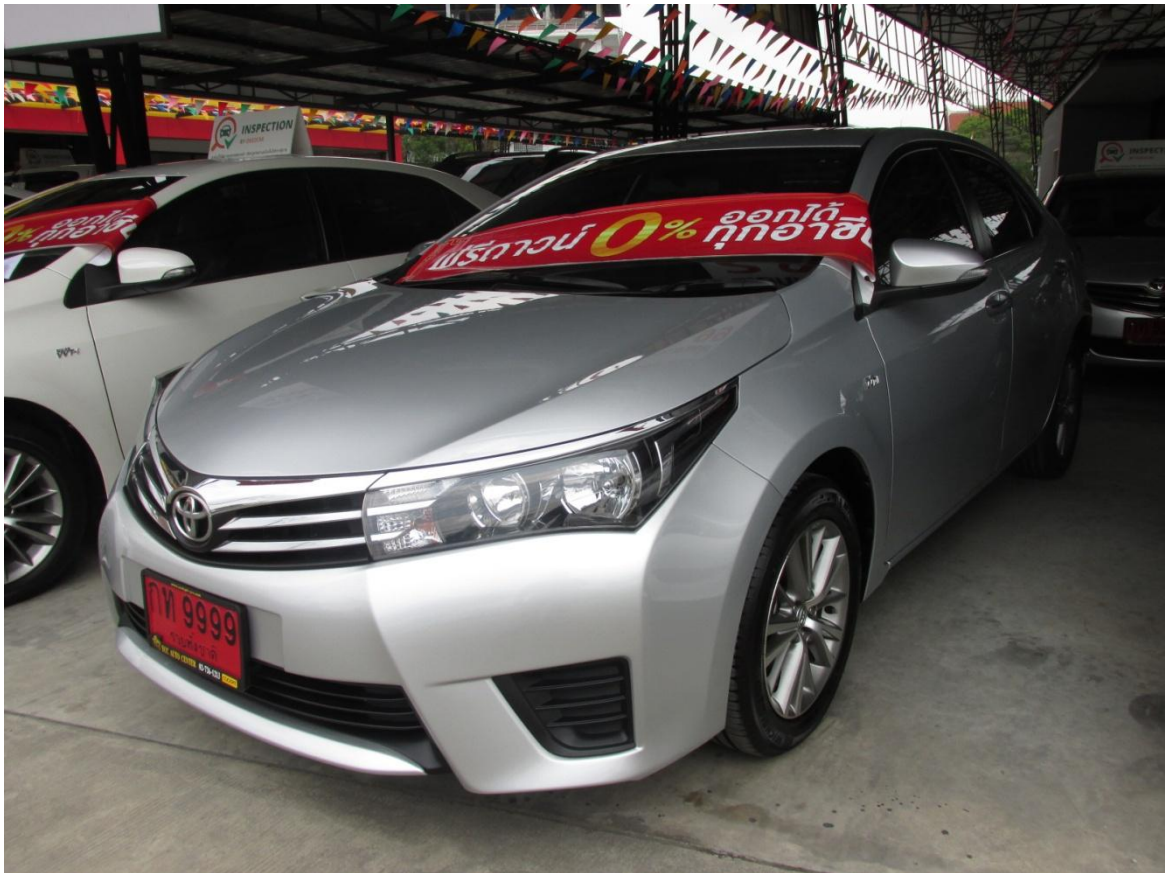
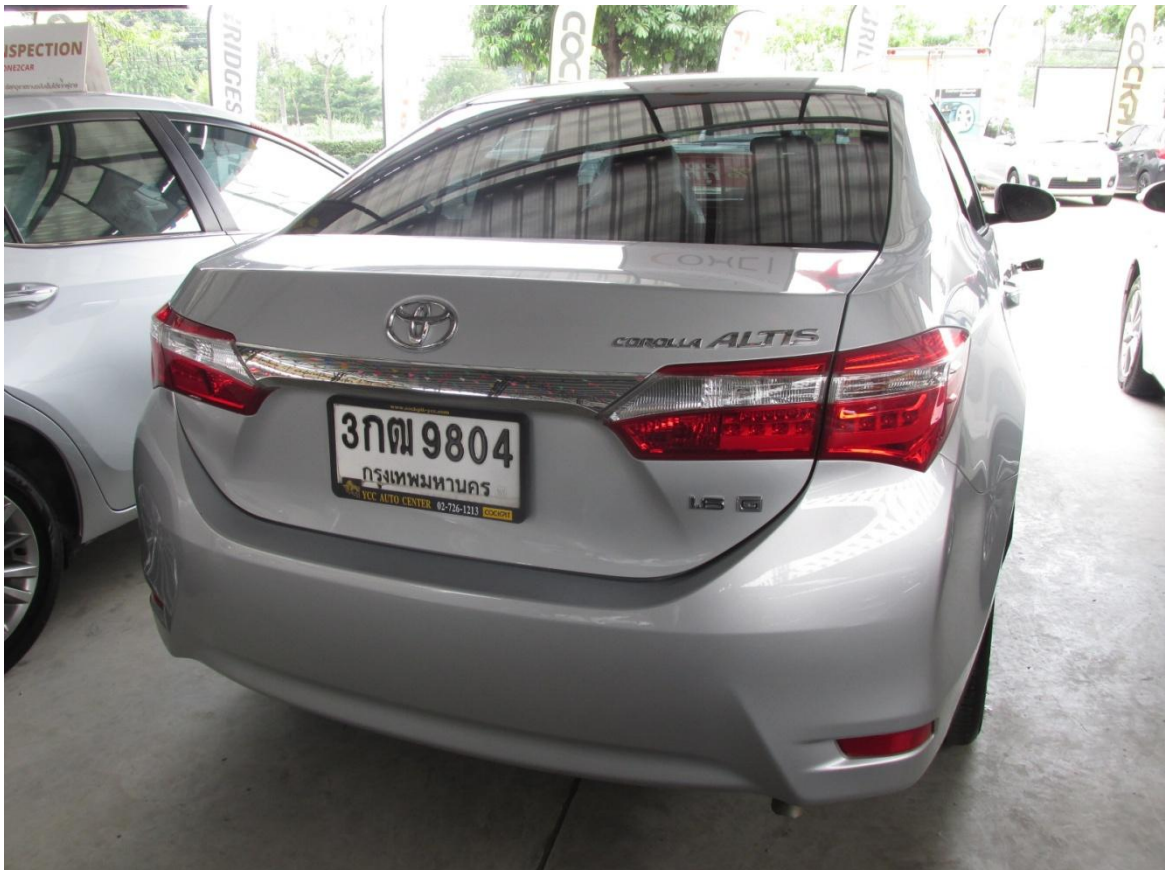
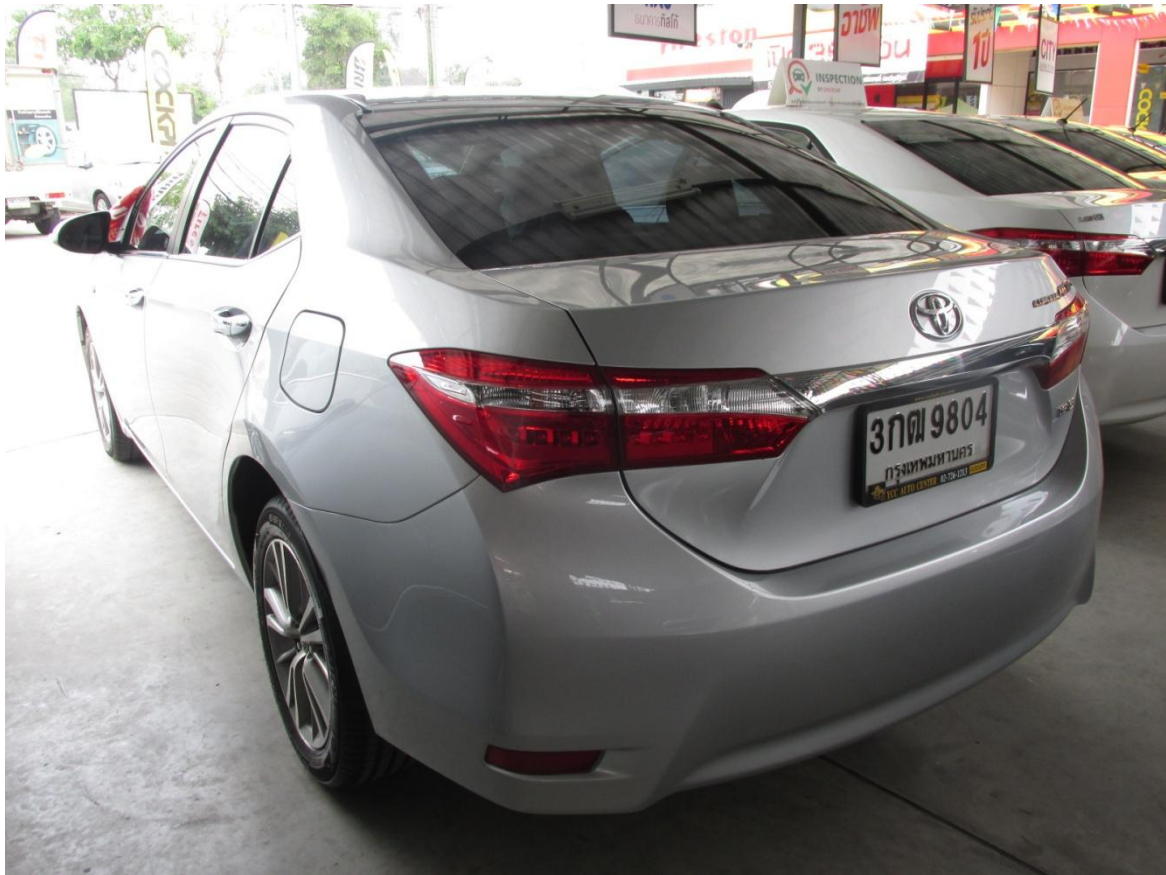
ภาพภายนอก - Exterior Visual Details:

กันชนหน้า Front Bumper	สภาพดี
	คาน รับกันชนหน้า (ขวา) Front Side Member (Right) Appearance	สภาพดี
	คาน รับกันชนหน้า (ซ้าย) Front Side Member (Left) Appearance	สภาพดี
	กระจังหน้ารถ Front Grill	สภาพดี
	ชุดคานหน้ารับหม้อน้ำ Radiator Core Support	สภาพดี
	ฝากระโปรงหน้ารถ Bonnet	สภาพดี
	ฝาห้องเครื่องด้านหน้า Cowl Panel Fire Wall	สภาพดี
	กระจกหน้า Windshield	สภาพดี
	หลังคา Roof	สภาพดี
	สภาพ และการทำงาน หลังคาชั้นรูป หลังคาเปิดประทุน Sunroof/Convertible functional and appearance	N/A
	แก้มหน้าขวา Front Right Wing	สภาพดี
	ประตูหน้าขวา Front Right Door	สภาพดี
	กระจกมองข้างขวา Right Rear Mirror	สภาพดี
	ประตูหลังขวา Rear Right Door	สภาพดี

ประตูเลื่อนด้านขวา Sliding Right Door	N/A
	แก้มหลังขวา Rear Right Wing	สภาพดี
	ชายน้าด้านขวา Right Rocker Panel	สภาพดี
	แก้มหน้าซ้าย Front Left Wing	สภาพดี
	ประตูหน้าซ้าย Front Left Door	สภาพดี
	กระจกมองข้างซ้าย Left Rear Mirror	สภาพดี
	ประตูหลังซ้าย Rear Left Door	สภาพดี
	ประตูเลื่อนด้านซ้าย Sliding Left Door	N/A
	แก้มหลังซ้าย Rear Left Wing	สภาพดี
	ชายน้าด้านซ้าย Left Rocker Panel	สภาพดี
	ประตูหลัง Rear Tail Gate	N/A
	ฝากระโปรงหลัง Boot	สภาพดี
	กระจกหลัง Rear Screen	สภาพดี
	กันชนหลัง Rear Bumper	สภาพดี
	คาน รับกันชนหลัง (ขวา) Rear Side Member (Right) Appearance	สภาพดี

คาน รับกันชนหลัง (ซ้าย) Rear Side Member (Right) Appearance	สภาพดี
	เสาโครงสร้าง A ขวา Right A-Pillar	สภาพดี
	เสาโครงสร้าง B ขวา Right B-Pillar	สภาพดี
	เสาโครงสร้าง C ขวา Right C-Pillar	สภาพดี
	เสาโครงสร้าง D ขวา Right D-Pillar	N/A
	เสาโครงสร้าง A ซ้าย Left A-Pillar	สภาพดี
	เสาโครงสร้าง B ซ้าย Left B-Pillar	สภาพดี
	เสาโครงสร้าง C ซ้าย Left C-Pillar	สภาพดี
	เสาโครงสร้าง D ซ้าย Left D-Pillar	N/A
	สภาพรวมของโครงสร้างแชสซี Chassis Frames & Members Appearance	สภาพดีตามอายุการใช้งาน
	สภาพใต้ท้องรถและอุปกรณ์ใต้ท้องรถ Under Body and Parts Appearance	สภาพดีตามอายุการใช้งาน
	ช่วงล่างหน้า Front Suspension	สภาพดีตามอายุการใช้งาน
	ช่วงล่างหลัง Rear Suspension	สภาพดีตามอายุการใช้งาน
	ระบบบังคับเลี้ยว Steering Components	สภาพดีตามอายุการใช้งาน
	เสื้อเกียร์ Transmission Housing	สภาพดีตามอายุการใช้งาน

ท่อไอเสีย Exhaust	สภาพดีตามอายุการใช้งาน
	เฟืองท้าย Differentia	N/A
	เพลาชับ Drive Shafts	สภาพดีตามอายุการใช้งาน
	การทำงานของเปิดปิดประตูทุกบาน All Door Handle Functional	ปกติ
	การทำงานของฝาช่องเติมน้ำมัน Fuel Cap functional	ปกติ
	ช่องเก็บยางอะไหล่ Spare Tire Housing	สภาพดี
	อื่นๆเพิ่มเติม Others	N/A

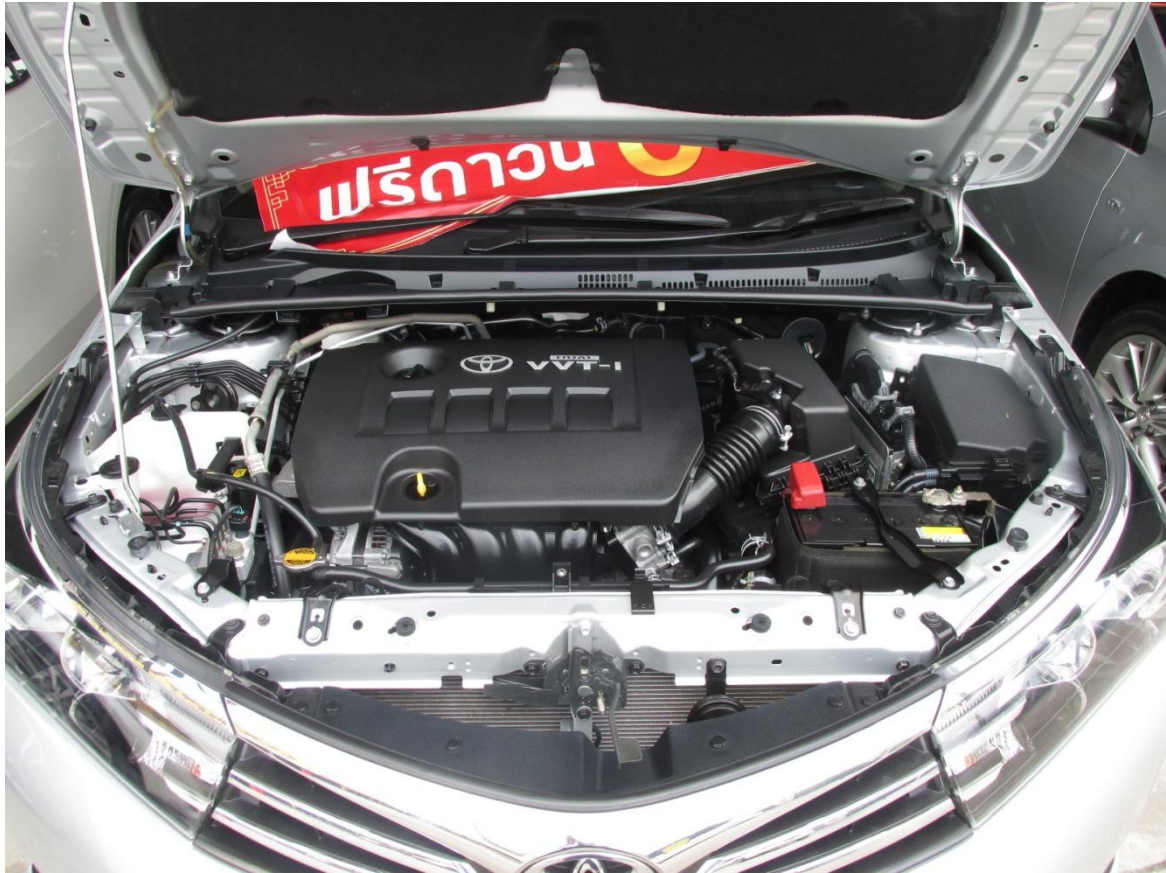
ภาพห้องเครื่อง - Engine Bay Visual Details

ระดับของเหลว Fluid Level	อยู่ในระดับปกติ
 	การรั่วไหลของน้ำมัน Fluid Leaks	ไม่มี

จุดจับยึด Mountings	สภาพดีตามอายุการใช้งาน
 	สายไฟและท่อ Hoses & Pipes	สภาพดีตามอายุการใช้งาน

แบตเตอรี่ไม่รั่ว และ ชุดยึด ไม่มีสนิม No any leak on battery and no corrosion on battery support bracket	สภาพดีตามอายุการใช้งาน

การทดสอบ แบตเตอรี่ Battery Test Note: If state of charge is lower than 80%, battery need to fully recharge before used. (ถ้า state of charge ต่ำกว่า 80% ควรทำการชาร์ต แบตเตอรี่ให้เต็มก่อนใช้งาน)	Battery Test		Charging System Test at 2000 rpm	
		Voltage	12.14 V	Voltage	13.88 V
		Rating	325 CCA	Status	Normal
		Current	310 CCA	Start System Test	
		Internal resistance	8.74 mΩ	Start Voltage	9.22 V
		State of Charge	34 %	Status	Normal
		State of Health	86 %	Max. Load Test at 2000 rpm	
		Status	Great	Max. Load Voltage	13.74 V
		Test Date	21.03.61	Status	Normal

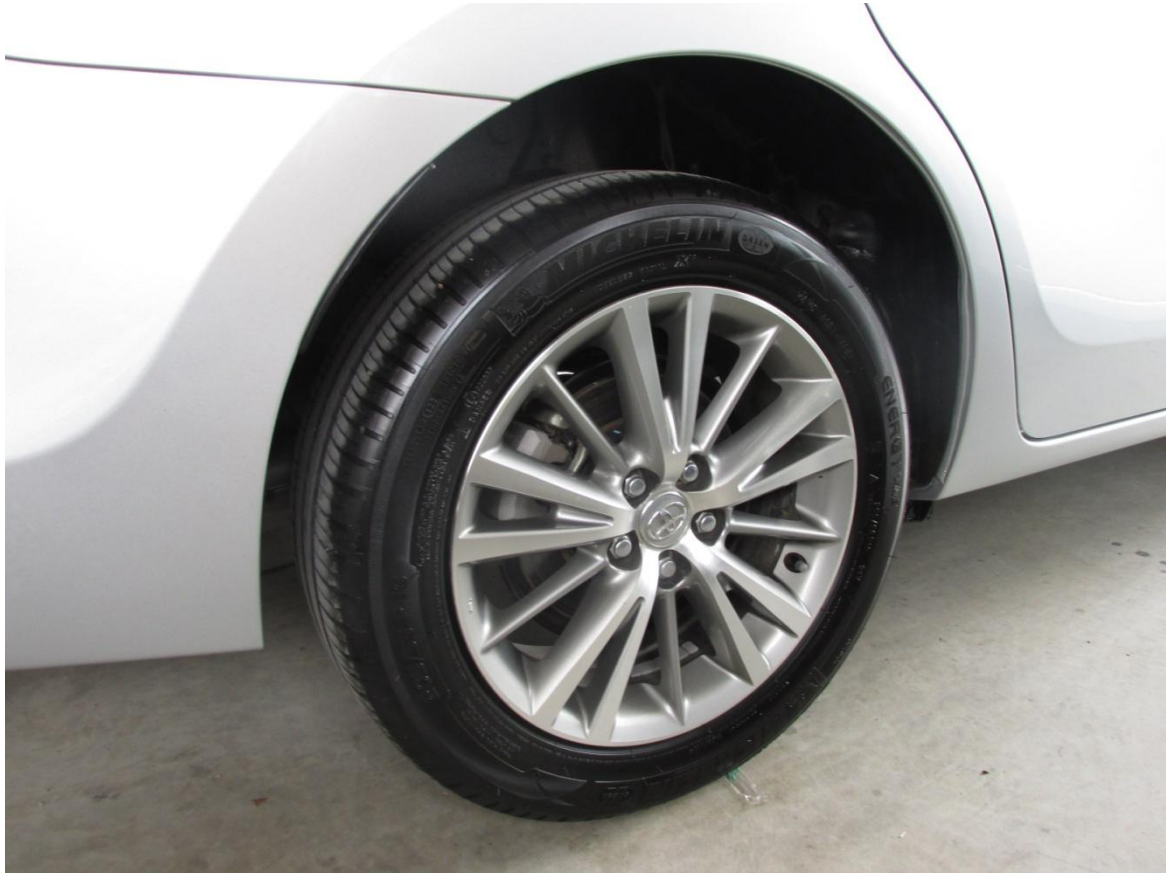
ภาพโดยรวมของยาง ล้อ และ เบรค - Tyres, Wheels & Brakes Visual Details:

สภาพยางรถยนต์, เดือน/ปี ผลิต Tyres Appearance, Year	ปียางผลิต 0616 ยางสภาพดี
	สภาพล้อรถ Wheel Rims Appearance	สภาพดีตามอายุการใช้งาน
	ยางอะไหล่ และล้อ Spare Tyre & Rim	สภาพดีตามอายุการใช้งาน
	ก้ามเบรค และท่อน้ำมัน Brake Hose Callipers & Pipes	สภาพปกติไม่พบการรั่วซึม
	ผ้าเบรค (หน้า/หลัง) Brake Pads (Front/Rear)	สภาพดีตามอายุการใช้งาน
	จานเบรค Brake Discs (Front/Rear)	ควรเจียจานเบรคครั้งต่อไปที่เปลี่ยนผ้าเบรค
	ดรัมเบรคล้อหลัง Brakes and Drums any No Leakage	N/A
	การทำงานของเบรคมือ Park Brake function	ระยะเวลาทำงานปกติ
	คำแนะนำอื่นๆ Other	N/A
