Vehicle Inspection Report

สรุปผลการตรวจสอบ (Inspection Summary)

ยี่ห้อ/รุ่น (Brand/Model): LAND ROVER FREELANDER	วันที่ตรวจสอบรถยนต์ (Date of Inspection): 24.7.61
หมายเลขตัวถัง (VIN): SALLNABE15D012873	เลขคำขอบริการ (Job No.): I018/057-070
หมายเลขเครื่องยนต์ (Engine No.): 81915779204D3	Vehicle Picture:  
ปีที่ผลิต (Build Date): 2004	
สีรถ (Color): เขียว	
ระยะการใช้งาน (Mileage): 263300	
หมายเลขทะเบียน (No. Plate): ศส 9960	
วันครบกำหนดชำระภาษี (Registration Expiry): 15 ก.พ 62	
ชื่อลูกค้า (Customer Name): BB Smart Car 4	
ที่อยู่ (Address):	
โทรศัพท์ (Tel):	
สถานที่ตรวจสอบรถ (Inspection Place): BB Smart Car 4

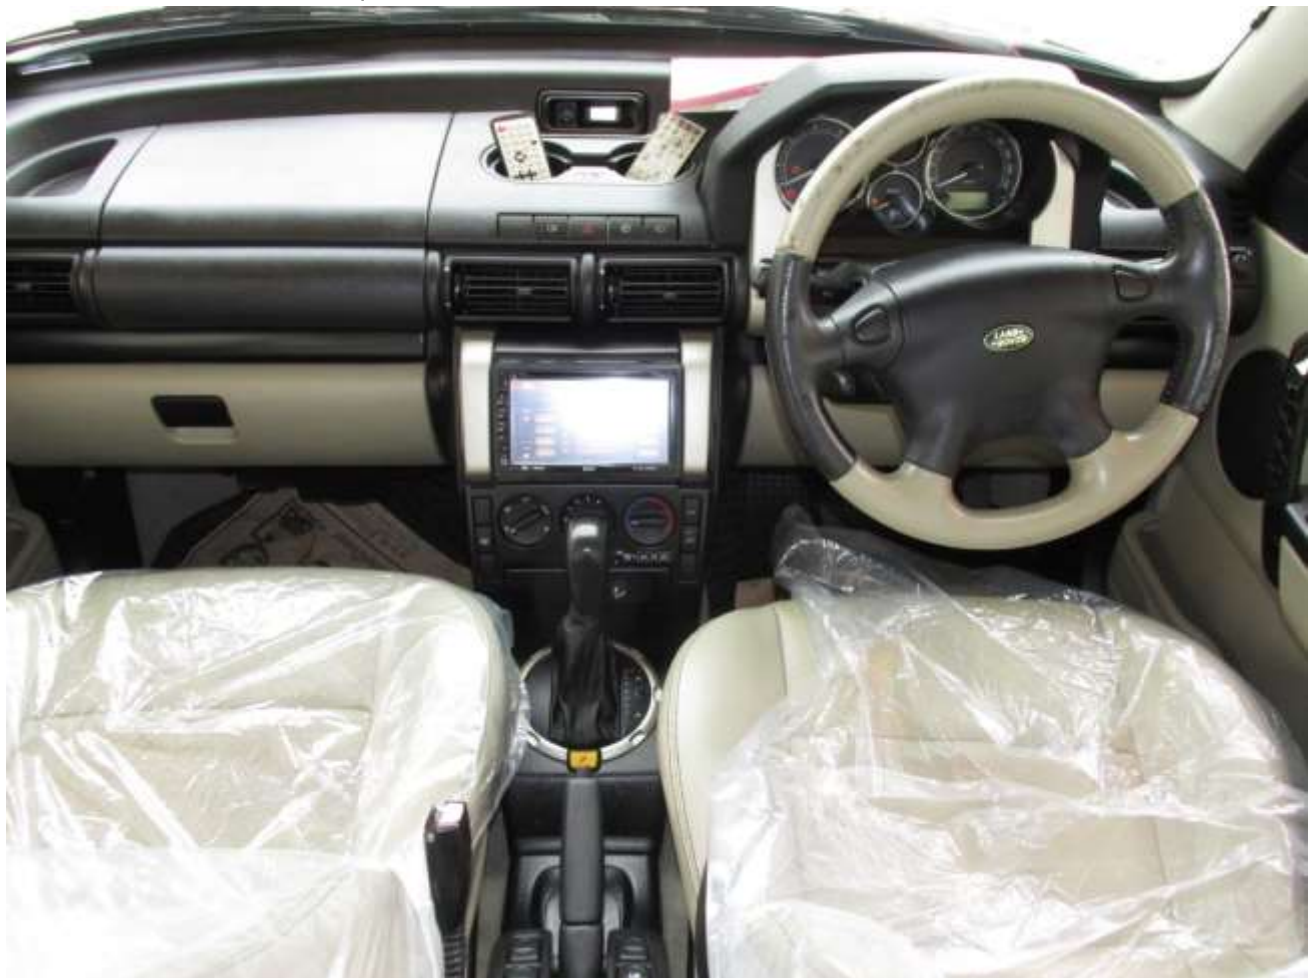
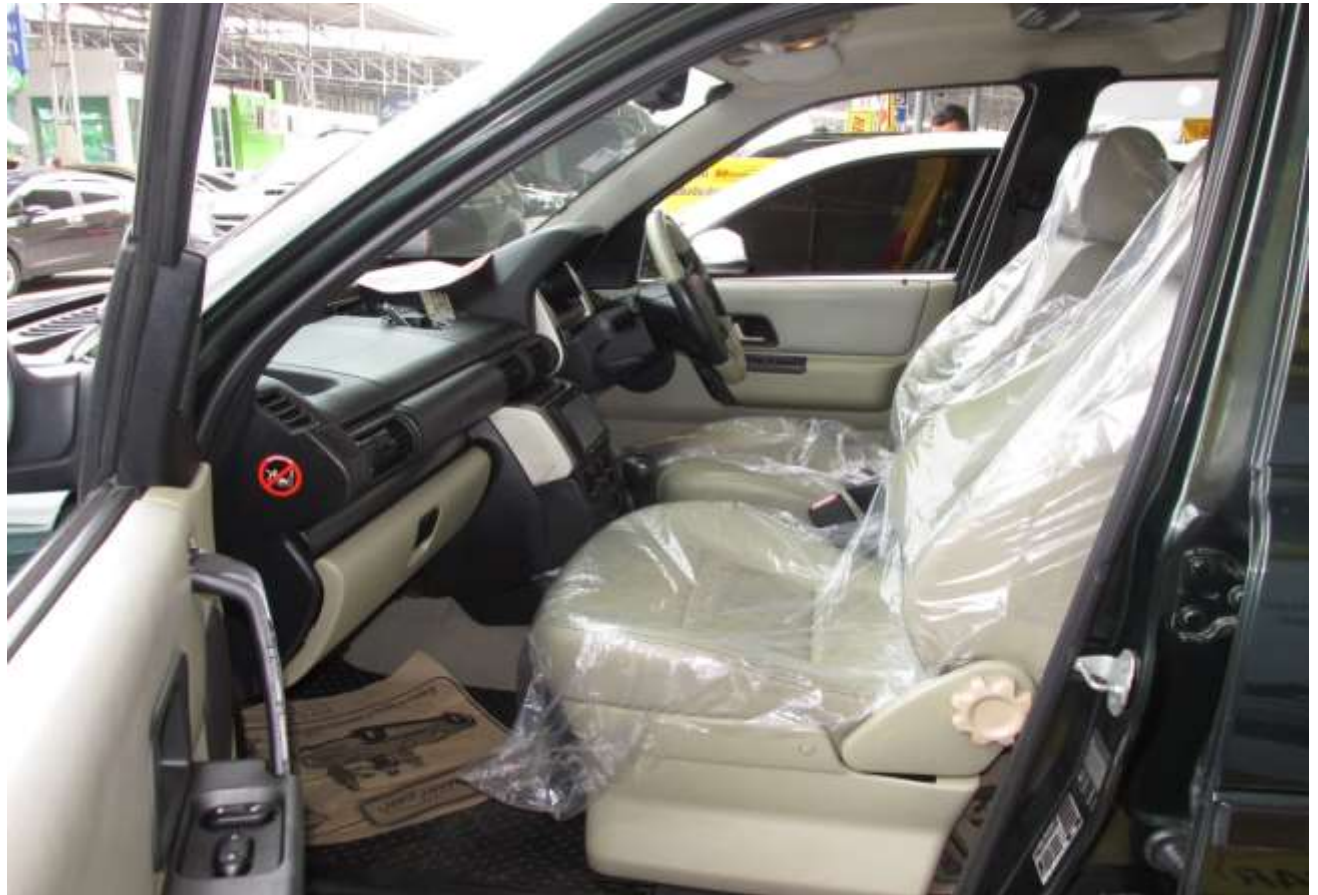
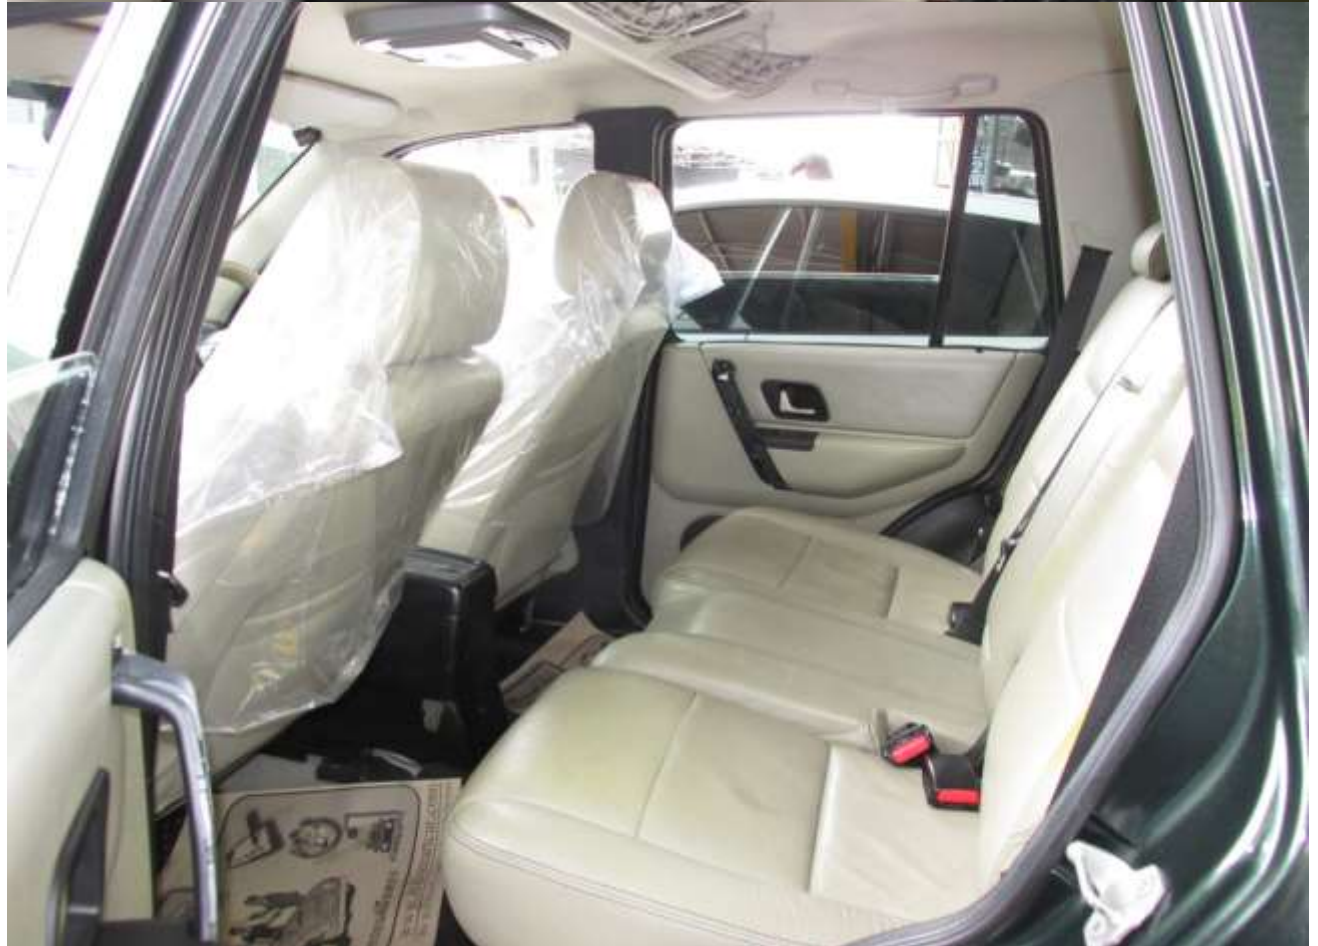
ภาพภายในด้านหน้า หลัง และ จุดบกพร่อง - Interior Visual Details (Front, Rear and/or Defect):

แผงคอนโซลหน้า Other Trims	มือจับประตูด้านในทั้งสี่บานไม่มีที่ครอบ
