I023/0163-54

Toyota Hilux Vigo DOUBLE CAB 3.0 G Prerunner V...

Sep 25, 2023

Vehicle Inspection Report สรุปผลการตรวจสภาพรถ (Inspection Summary)

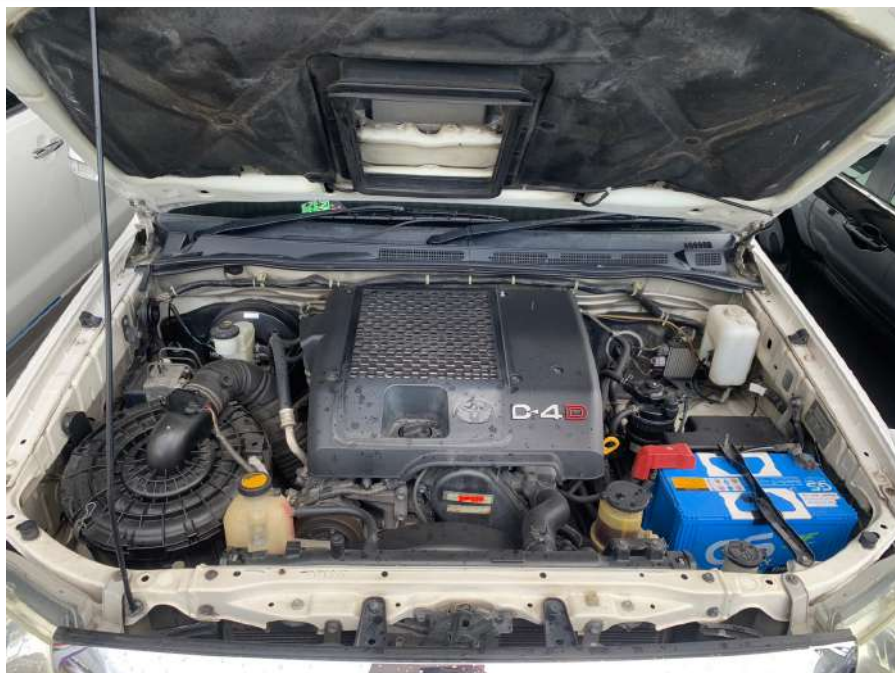
ภาพห้องเครื่อง

4.1 เครื่องยนต์ไม่พบการรั่วซึม No any leak on engine

4.10 การรั่วไหลของน้ำมัน Fluid Leaks

Voltage	12.56	V
Rating	500	CCA
Current	478	CCA
Internal resistance	5.84	mΩ
State of Charge	95	%
State of Health	92	%
Status	GREAT

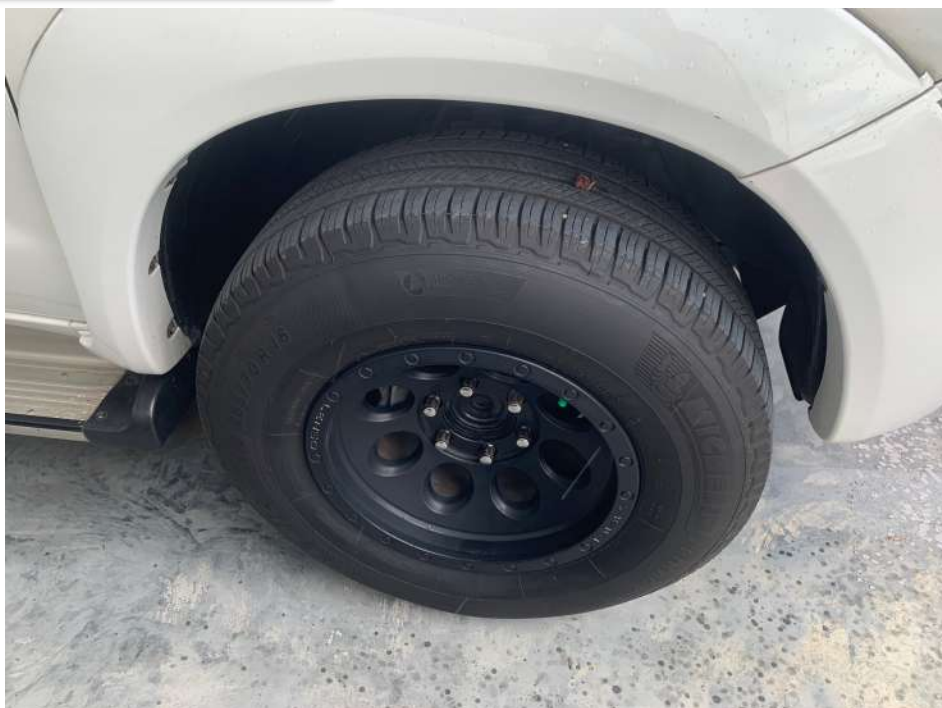
ขอบยาง ล้อ

รายการตรวจ 8 รายการ	สถานะ
5.1 สภาพยางรถยนต์, สัปดาห์/ปี ผลิต Tires Appearance, Year	ดี (Good)
5.2 สภาพล้อ, ฝาครอบล้อ Wheel Rims Appearance	ดี (Good)
5.3 ล้อและยางอะไหล่ Spare Tire & Rim	ดี (Good)
5.4 คาลิเปอร์เบรก และท่อน้ำมัน Brake Hose Callipers & Pipes	ดี (Good)
5.5 ผ้าดิสเบรก (หน้า/หลัง) Brake Pads (Front/Rear)	ดี (Good)
5.6 จานดิสเบรก (หน้า/หลัง) Brake Discs (Front/Rear)	ดี (Good)
5.7 ทรัมเบรกล้อหลัง Brakes and Drums any No Leakage	ดี (Good)
5.8 การทำงานของเบรกมือ Park Brake function	ดี (Good)

20/21

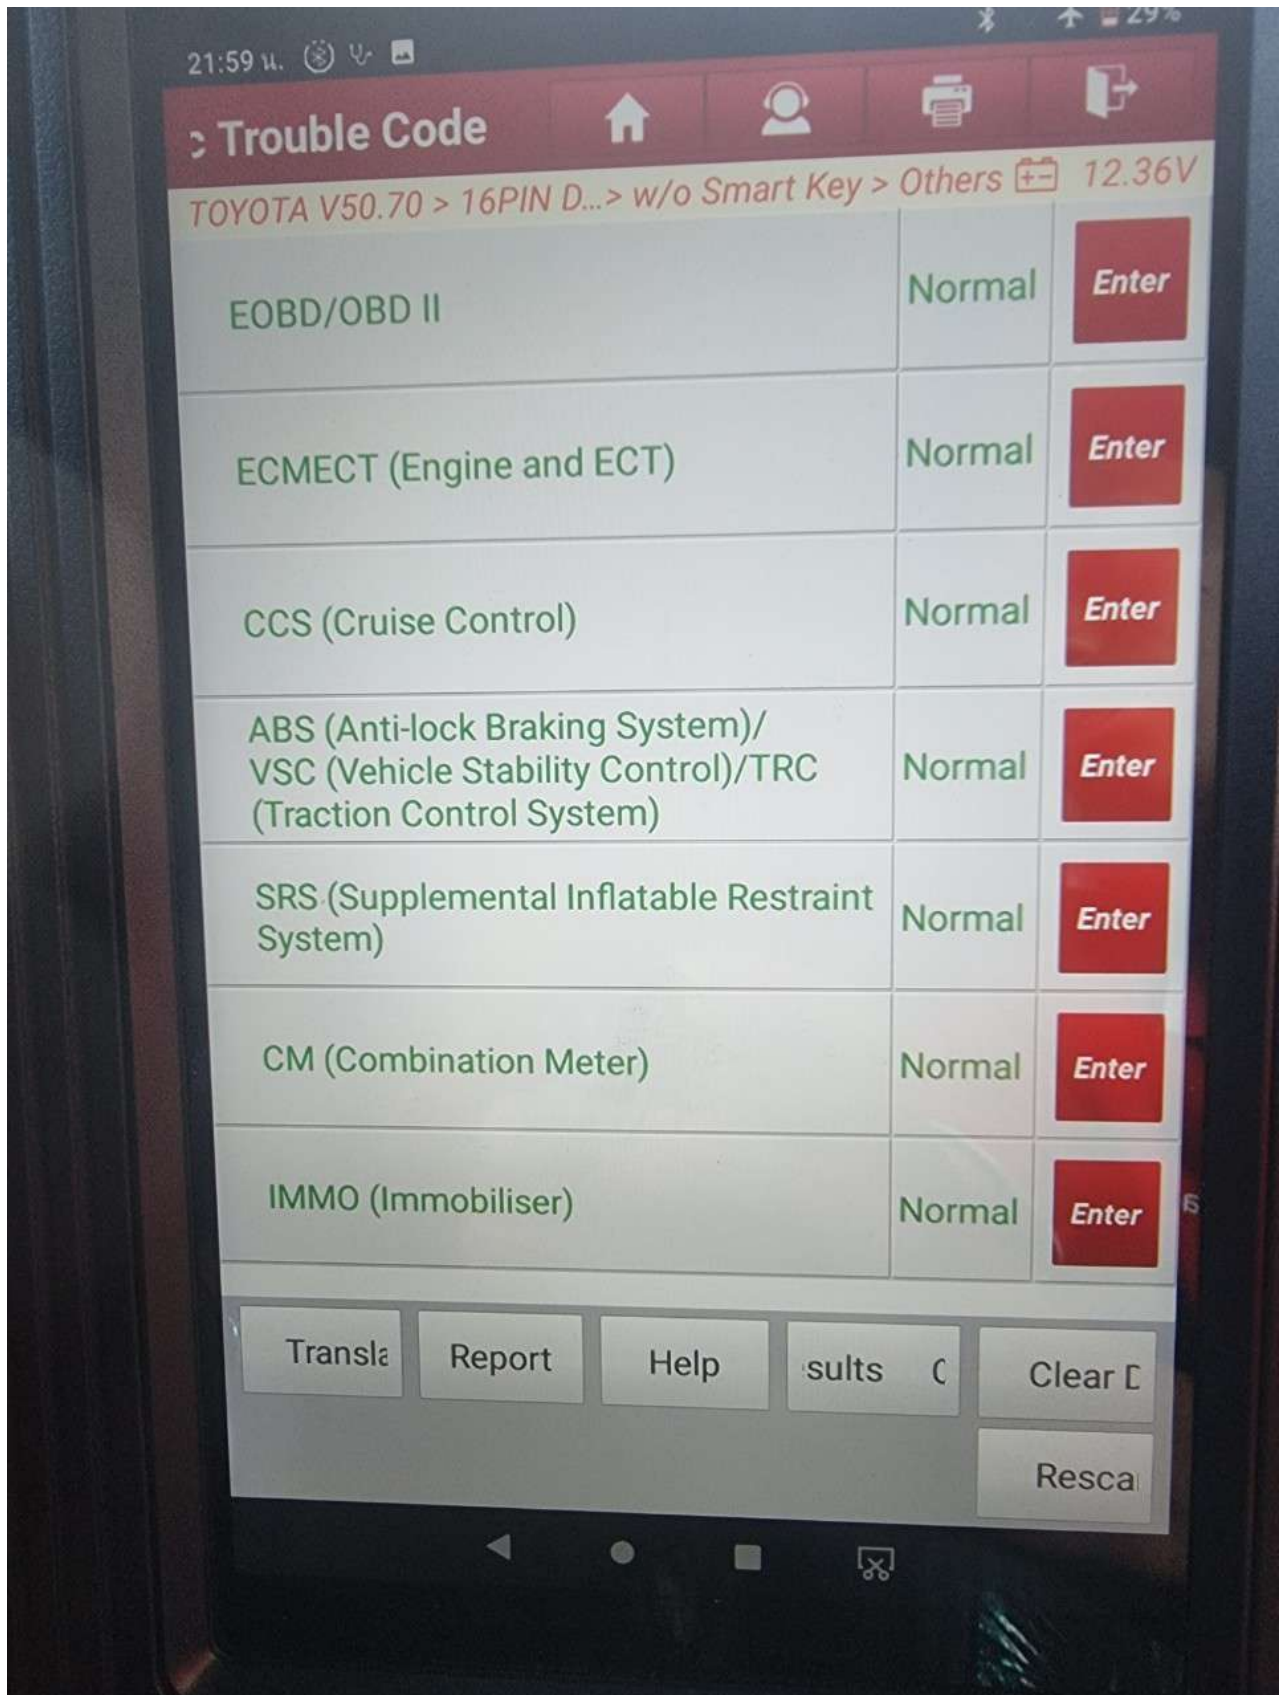
ภาพ OBD

2.17 ตรวจจับพฤติกรรมการขับขี่, ความเร็ว และเครื่องยนต์
OBD II On-Board Diagnostics (OBD)
