# Vehicle Inspection Report

## สรุปผลการตรวจสอบ (Inspection Summary)

| ยี่ห้อ/รุ่น (Brand/Model): PORSCHE CAYMAN 2.9 PDK COUPE | วันที่ตรวจสอบรถยนต์ (Date of Inspection): 11.7.61 |
| หมายเลขตัวถัง (VIN): WPOZZZ98Z9U751095 | เลขคำขอบริการ (Job No.): I018/086-003 |

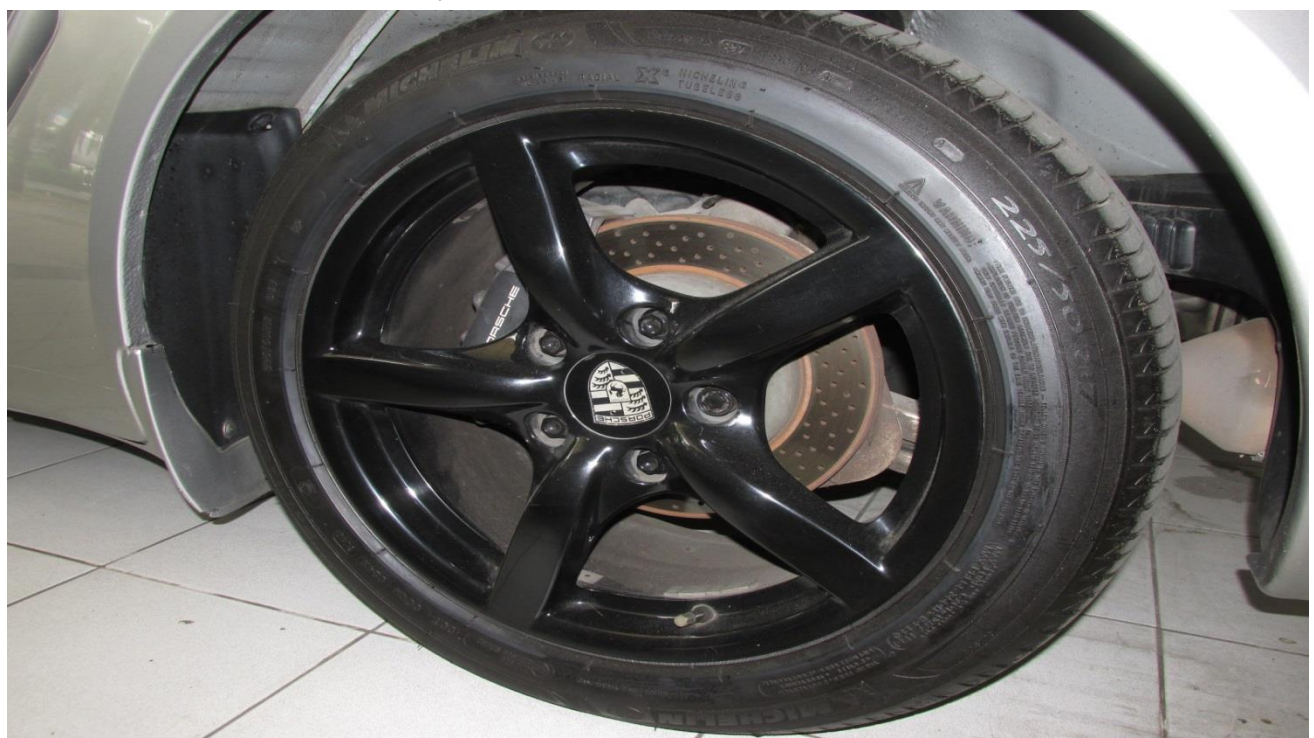
## ภาพโดยรวมของยาง ล้อ และ เบรค - Tyres, Wheels & Brakes Visual Details:

| | สภาพยางรถยนต์, สัปดาห์/ปี ผลิต<br>Tyres Appearance, Year | 0214 ยางหมดอายุการใช้งานควรเปลี่ยนยางใหม่ |
| | จานดิสเบรค(หน้า/หลัง)<br>Brake Discs (Front/Rear) | ควรเจียจานเบรคครั้งต่อไปที่เปลี่ยนผ้าเบรค |

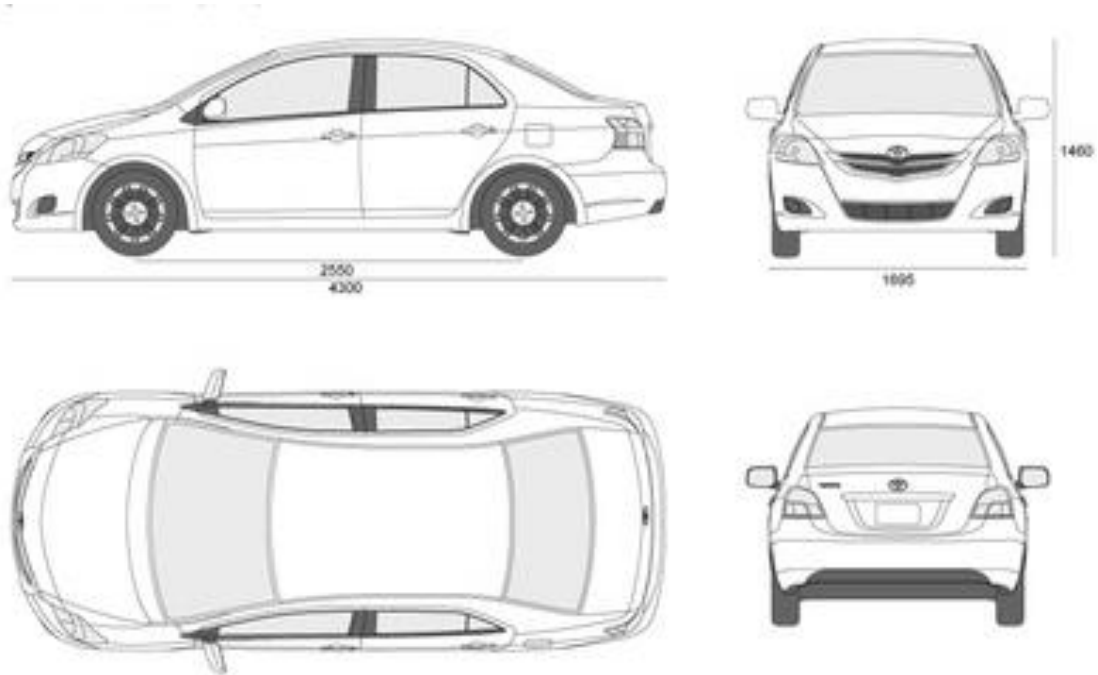
ความหนาสีรอบรถถัง 3,4 และ 5 ประตู - Paint Thickness on 3,4 and 5 door car:

| ชิ้นส่วนยานยนต์ | ความหนาสี Paint Thickness (μm) | | | |
|---|---|---|---|---|
| Front Wing (RH) | 194 | 232 | 226 | 217 |
| Front Wing (LH) | 149 | 165 | 158 | 157 |
| Front Door (RH) | 303 | 211 | 218 | 244 |
| Front Door (LH) | 317 | 169 | 208 | 231 |

| ชิ้นส่วนยานยนต์ | ความหนาสี Paint Thickness (μm) | | | |
|---|---|---|---|---|
| Rear Wing (RH) | 351 | 570 | 369 | 430 |
| Rear Wing (LH) | 426 | 203 | 287 | 305 |
| Bonnet | 115 | 232 | 215 | 187 |
| Roof | 145 | 141 | 135 | 140 |
| Boot/Tail Gate | 205 | 190 | 211 | 202 |
