1023/0258-74

Isuzu D-Max 3.0 SPARK S

Apr 29, 2024

Vehicle Inspection Report

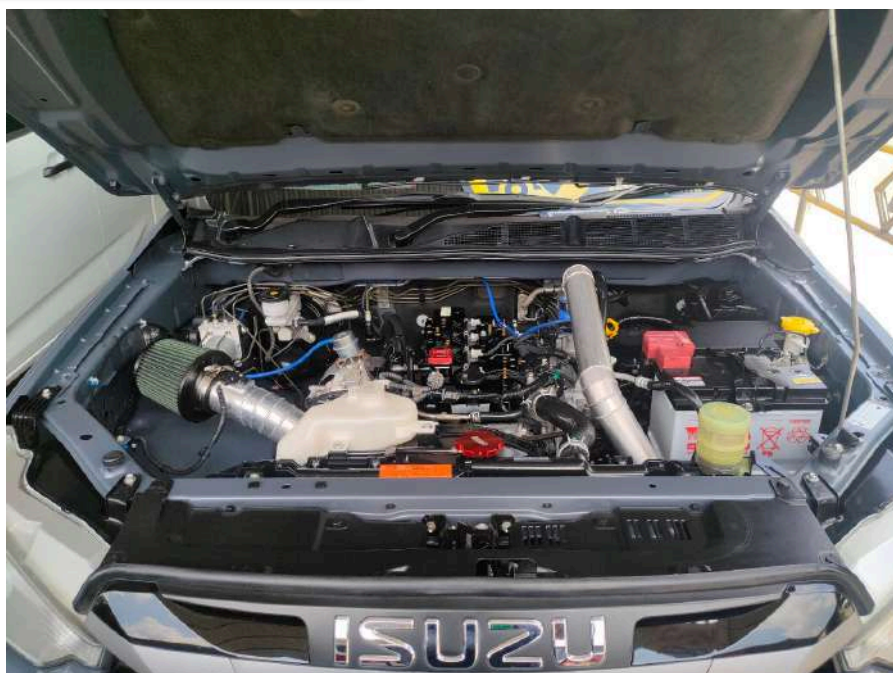
ภาพห้องเครื่อง

Voltage	12.56	V
Rating	650	CCA
Current	768	CCA
Internal resistance	3.64	mΩ
State of Charge	76	%
State of Health	100	%
Status	GREAT
