Vehicle Inspection Report

สรุปผลการตรวจสอบ (Inspection Summary)

ยี่ห้อ/รุ่น (Brand/Model): NISSAN TERNA	วันที่ตรวจสอบรถยนต์ (Date of Inspection): 8.8.61
หมายเลขตัวถัง (VIN): MNTBBAL33Z0000665	เลขคำขอบริการ (Job No.): IO18/099-021
หมายเลขเครื่องยนต์ (Engine No.): MR20033730R	Vehicle Picture:  
ปีที่ผลิต (Build Date): 2013	
สีรถ (Color): ขาว	
ระยะการใช้งาน (Mileage): 147,757 ก.ม.	
หมายเลขทะเบียน (No. Plate): 2กส 1340	
วันครบกำหนดชำระภาษี (Registration Expiry): 8 ม.ค.62	
ชื่อลูกค้า (Customer Name): โต ออโต้คาร์	
ที่อยู่ (Address):	
โทรศัพท์ (Tel):	
สถานที่ตรวจสอบรถ (Inspection Place): โต ออโต้คาร์

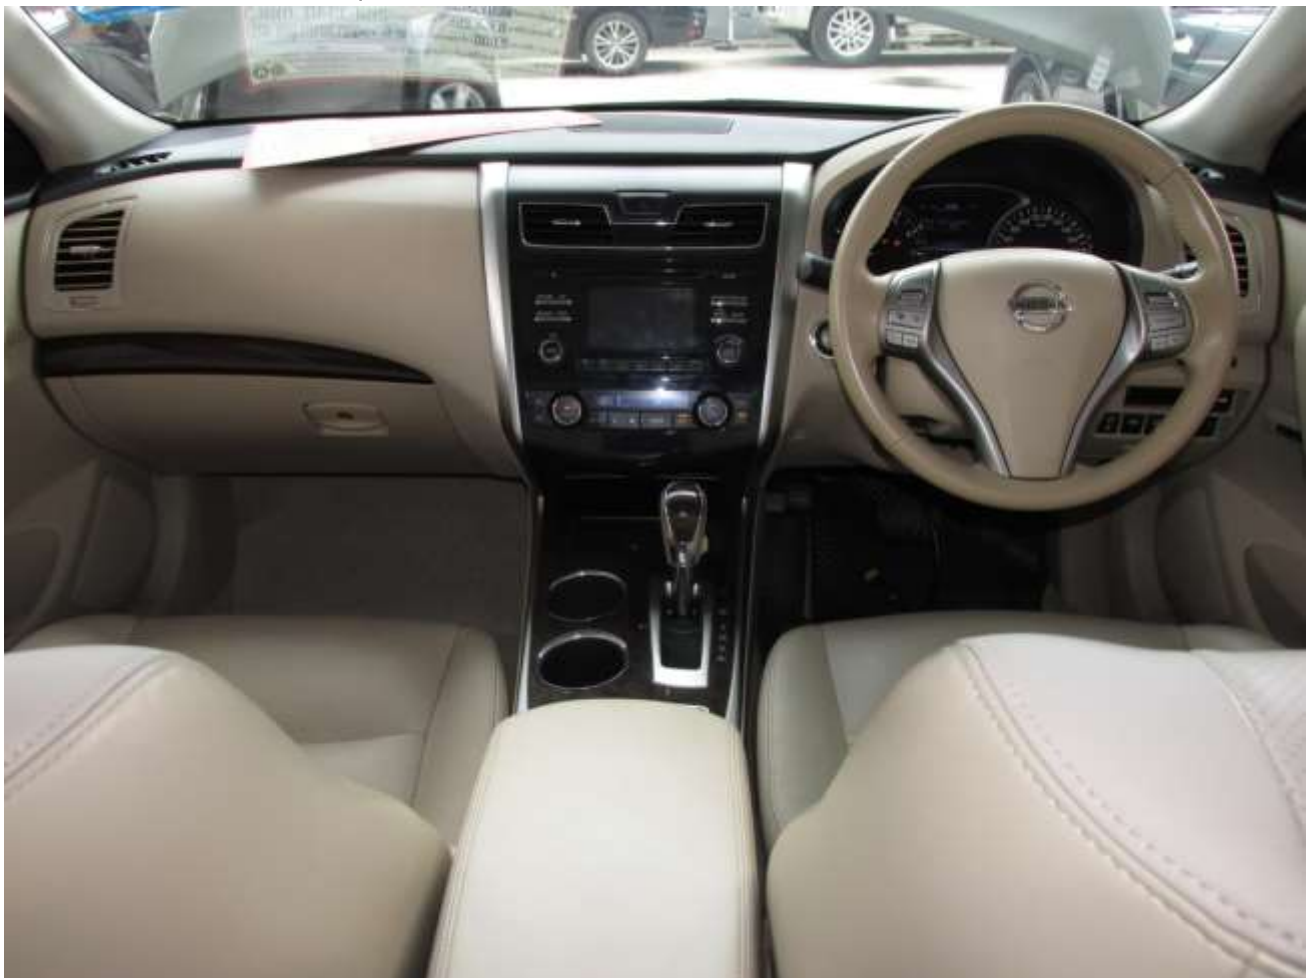
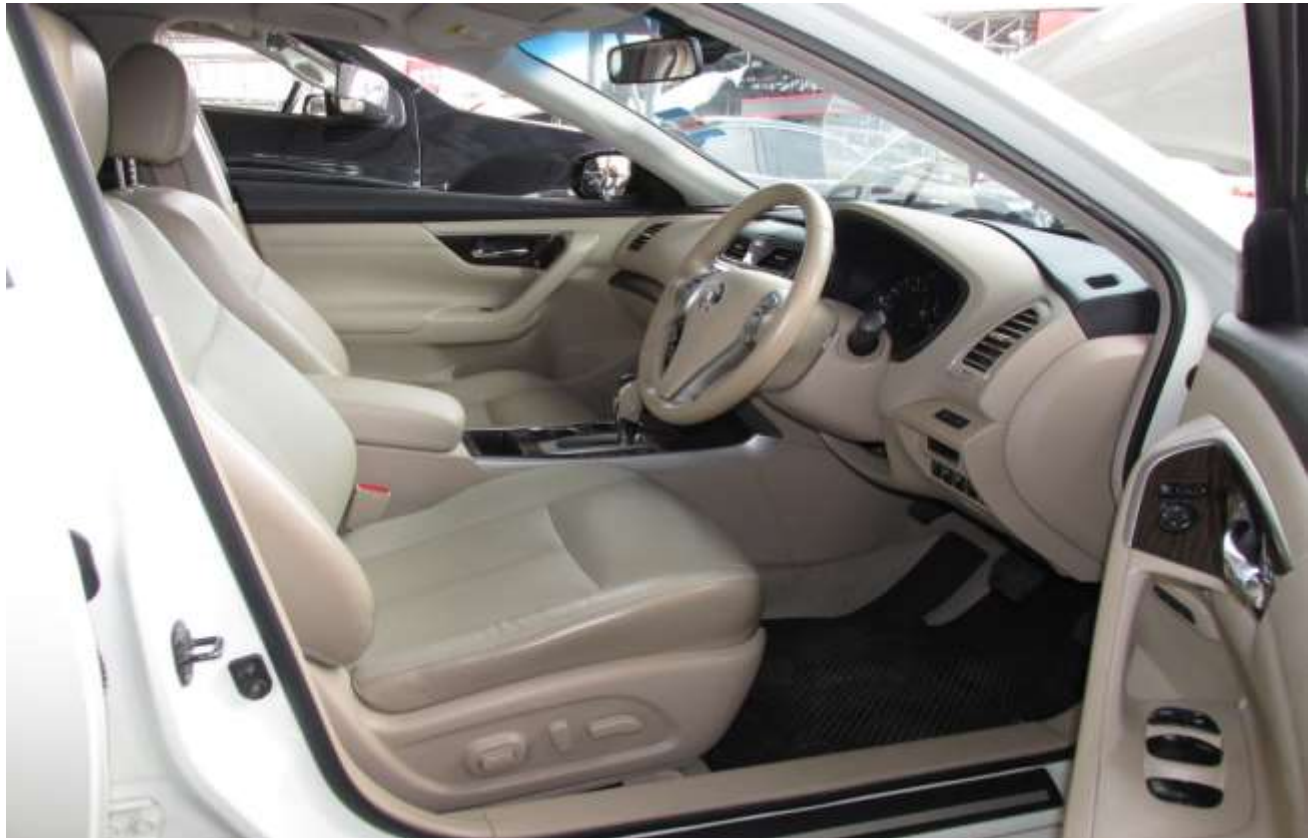
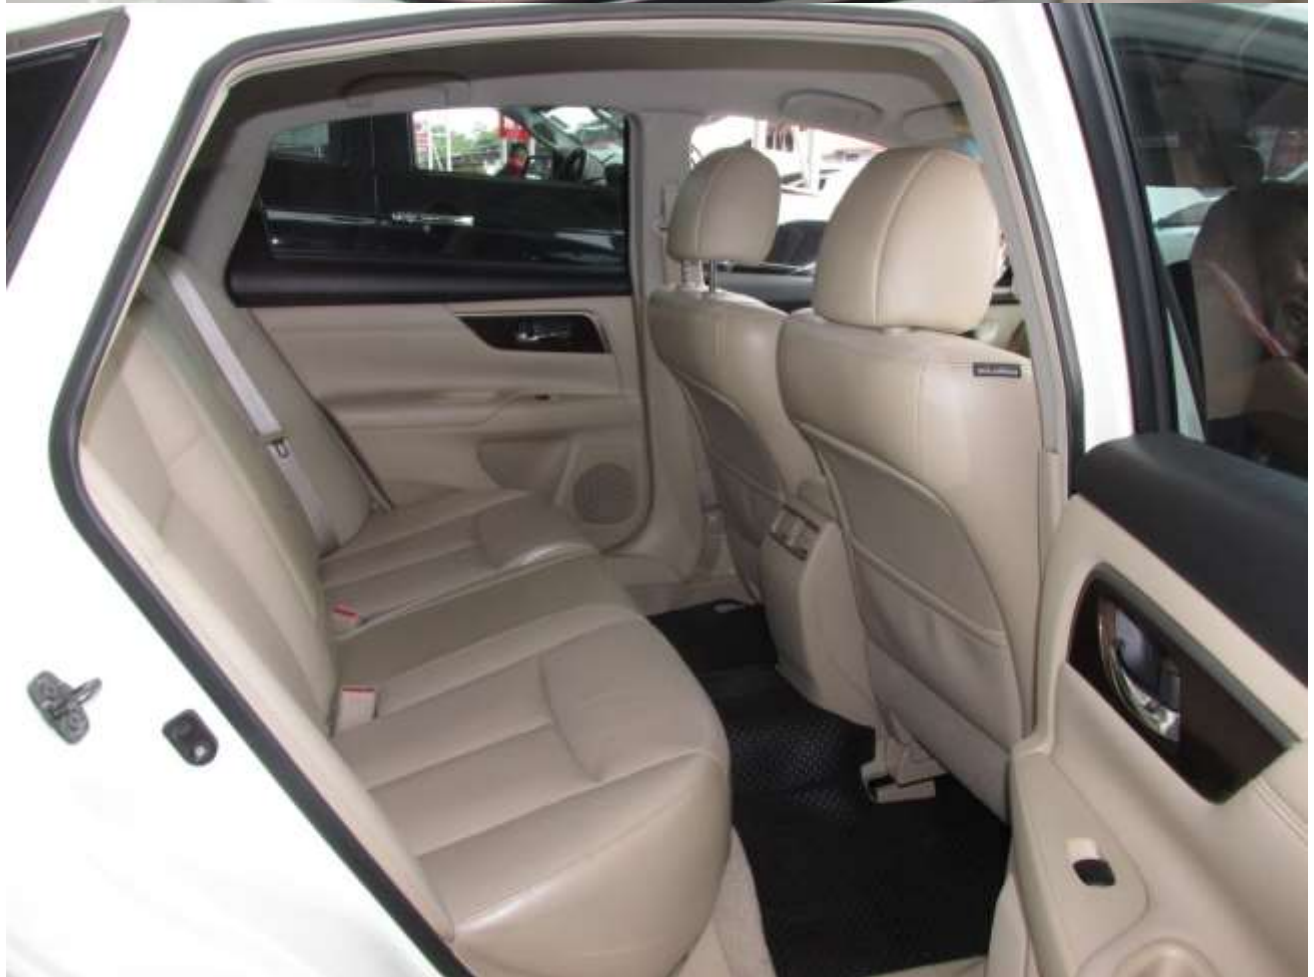
ภาพภายในด้านหน้า หลัง และ จุดบกพร่อง - Interior Visual Details (Front, Rear and/or Defect):

ภาพภายในด้านหน้า หลัง และ จุดบกพร่อง (ต่อ) - Interior Visual Details (Front, Rear and/or Defect) (Continued):

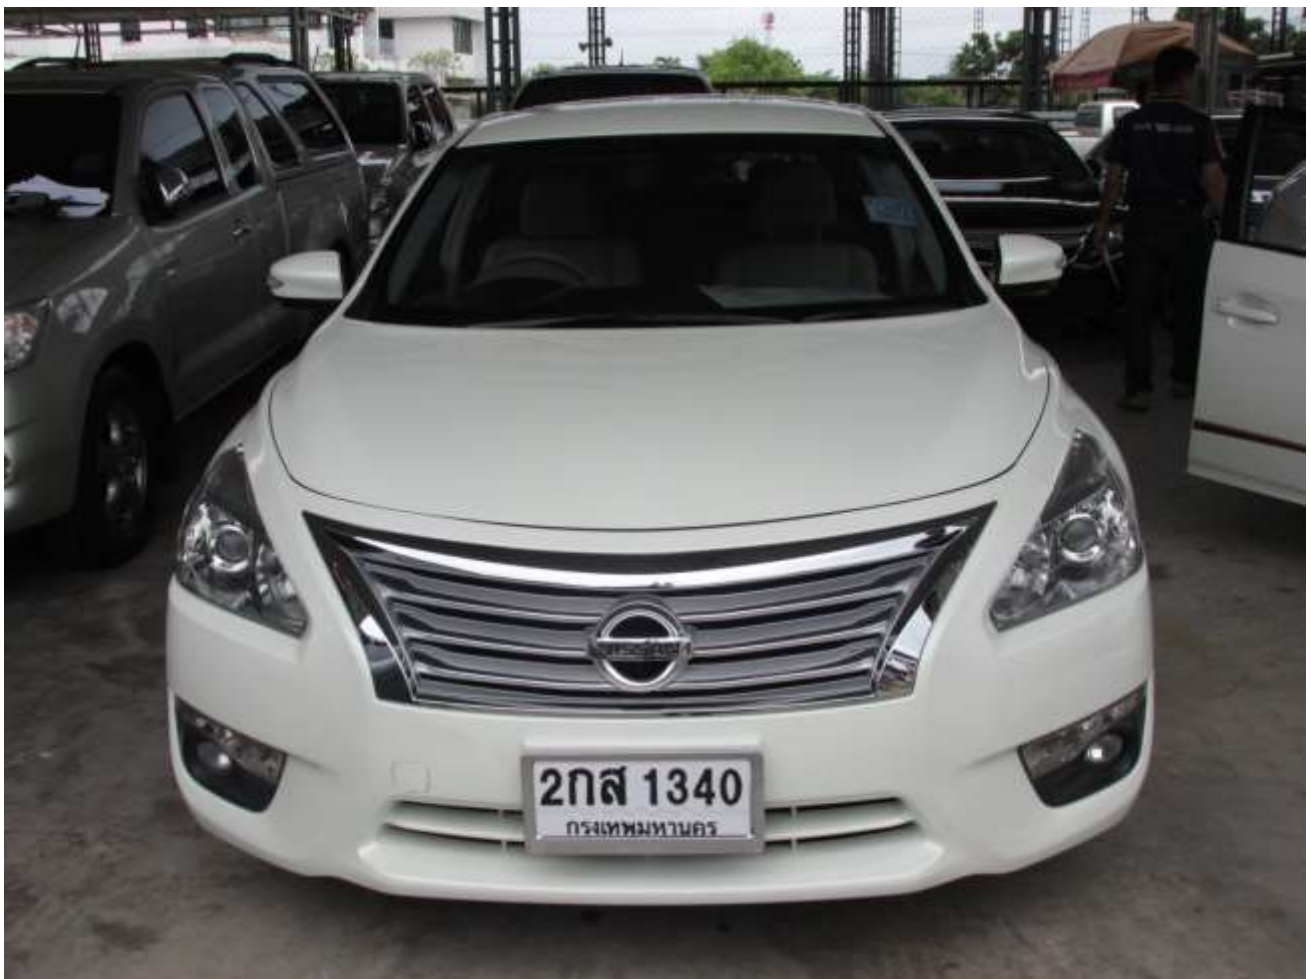
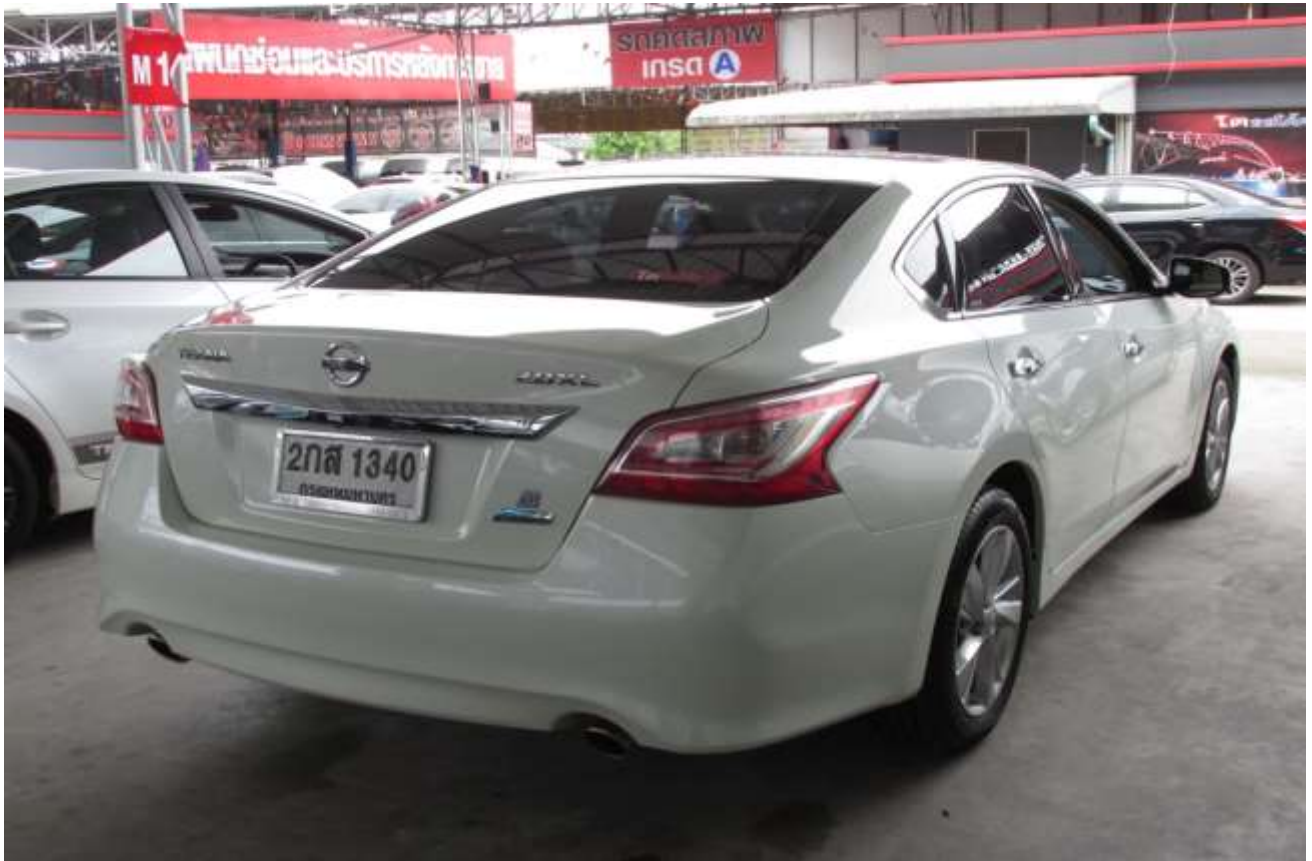
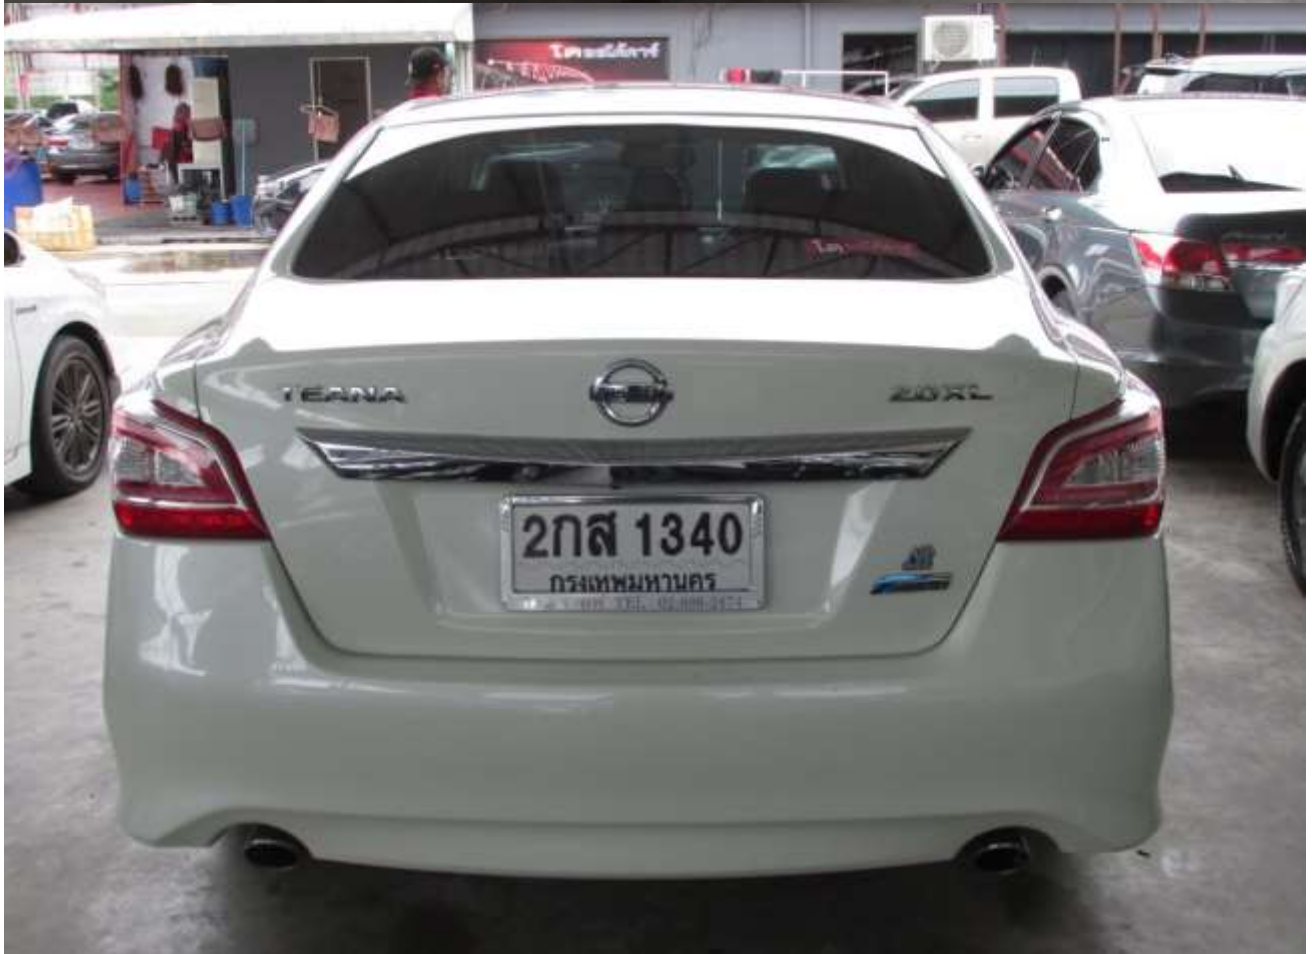
ภาพภายนอก - Exterior Visual Details:

ภาพภายนอก (ต่อ) - Exterior Visual Details (Continued):

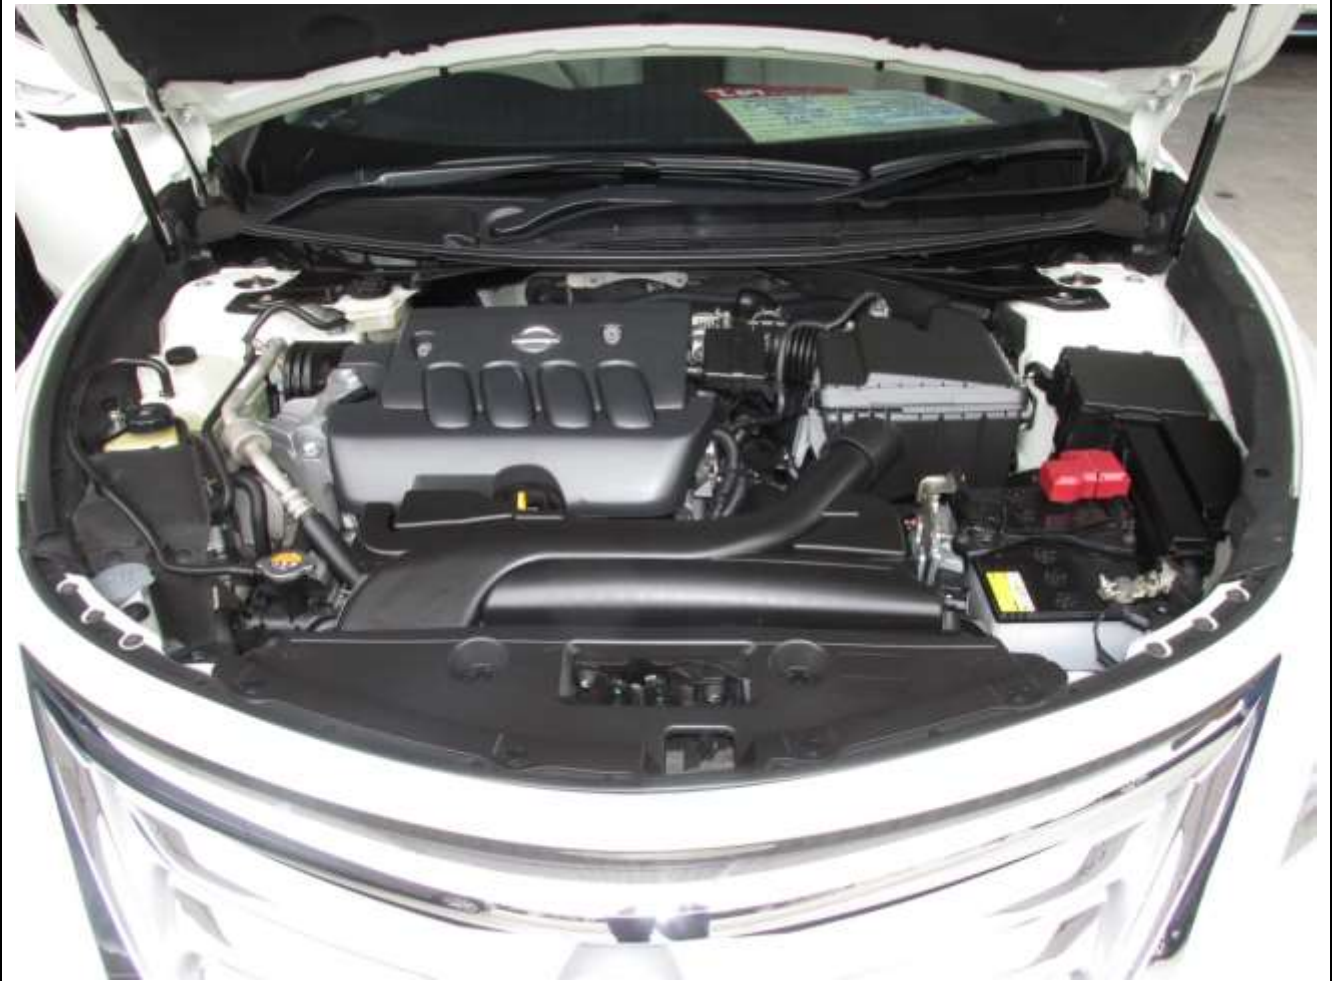
ภาพห้องเครื่อง - Engine Bay Visual Details:

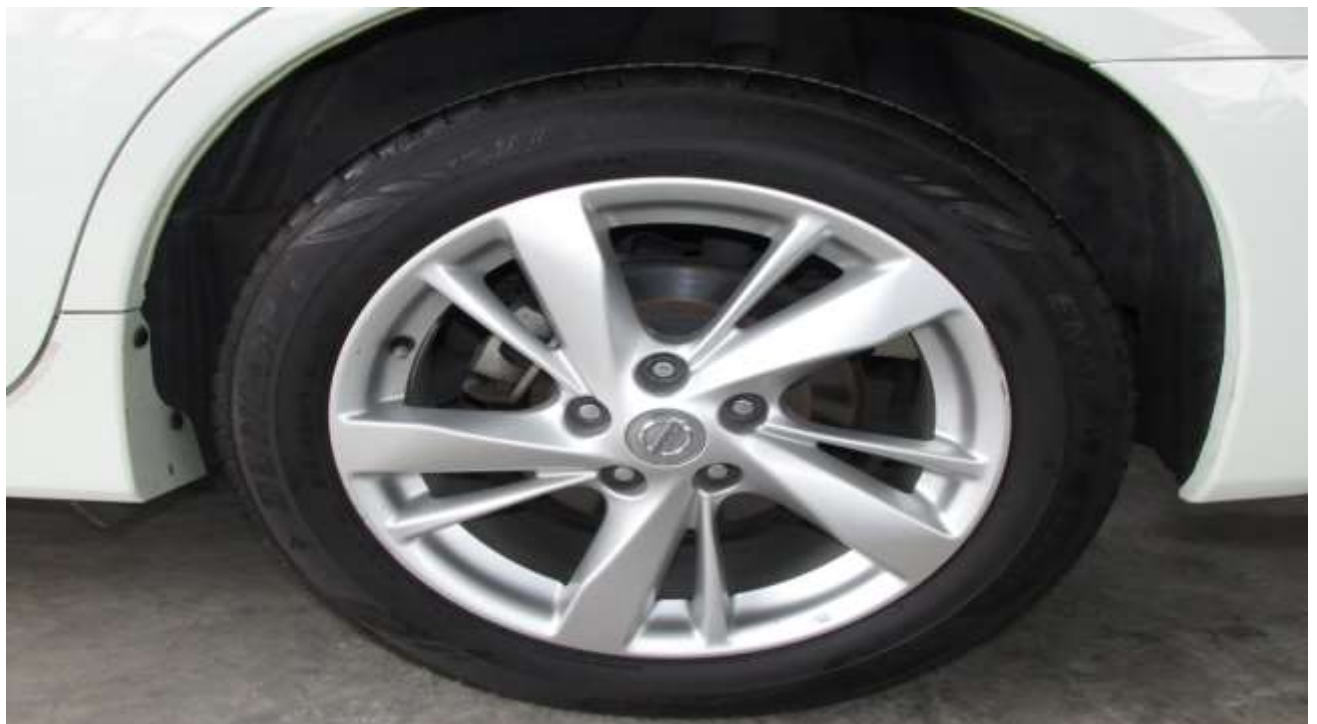
สภาพยางรถยนต์, สัปดาห์/ปี ผลิต Tyres Appearance, Year	4716
 	สภาพล้อ,ฝาครอบล้อ Wheel Rims Appearance	สภาพดีตามอายุการใช้งาน
 	ล้อ และยางอะไหล่ Spare Tyre & Rim	สภาพดีตามอายุการใช้งาน
 	คาลิปเปอร์เบรค และท่อน้ำมัน Brake Hose Callipers & Pipes	สภาพปกติไม่พบการรั่วซึม
 	ผ้าดิสเบรค (หน้า/หลัง) Brake Pads (Front/Rear)	สภาพดีตามอายุการใช้งาน
 	จานดิสเบรค(หน้า/หลัง) Brake Discs (Front/Rear)	ควรเจียจานเบรคครั้งต่อไปที่เปลี่ยนผ้าเบรค
 	ดรัมเบรคล้อหลัง Brakes and Drums any No Leakage	N/A
 	การทำงานของเบรคมือ Park Brake function	ระบบการทำงานปกติ
 	คำแนะนำอื่นๆ Other	N/A

ภาพโดยรวมของยาง ล้อ และ เบรค - Tyres, Wheels & Brakes Visual Details:
