1024/0089-3

Honda Civic 1.5 Turbo RS

Vehicle Inspection Report

สรุปผลการตรวจสภาพรถ (Inspection Summary)

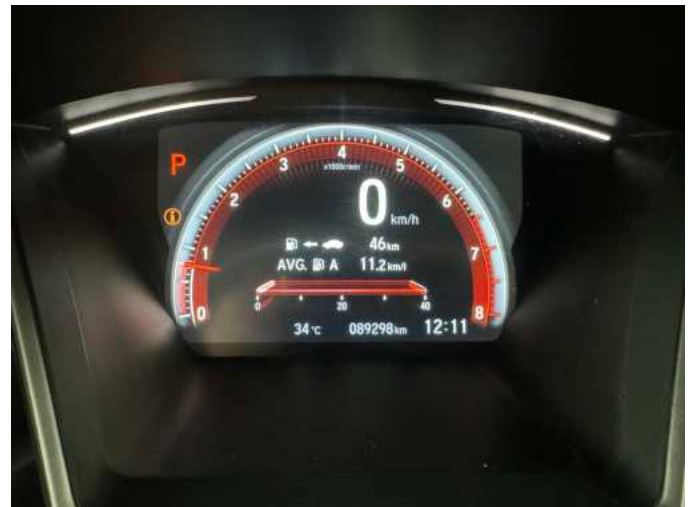
รูปเลขไมล์ (Mileage Picture): ▾

89298

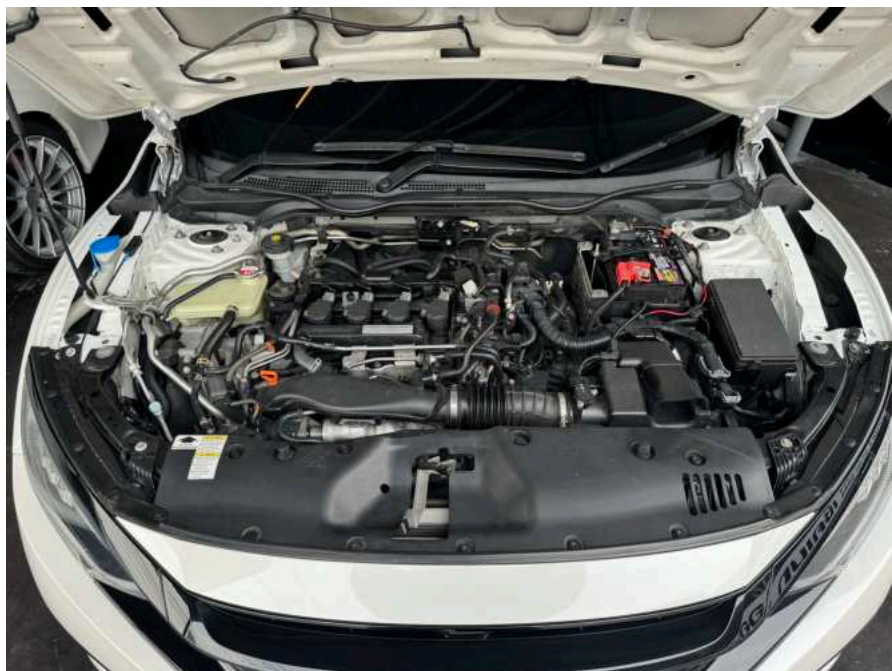
ภาพห้องเครื่อง

Voltage	12.5	V
Rating	500	CCA
Current	409	CCA
Internal resistance	6.62	mΩ
State of Charge	70	%
State of Health	64	%
Status	GOOD

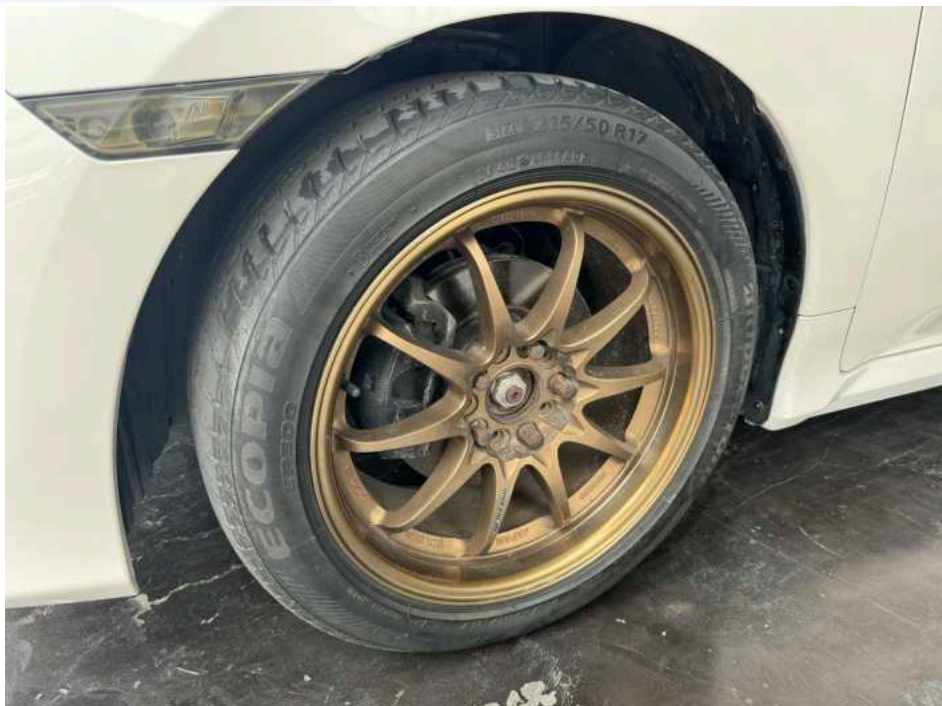
ขอบยาง ล้อ

47/20

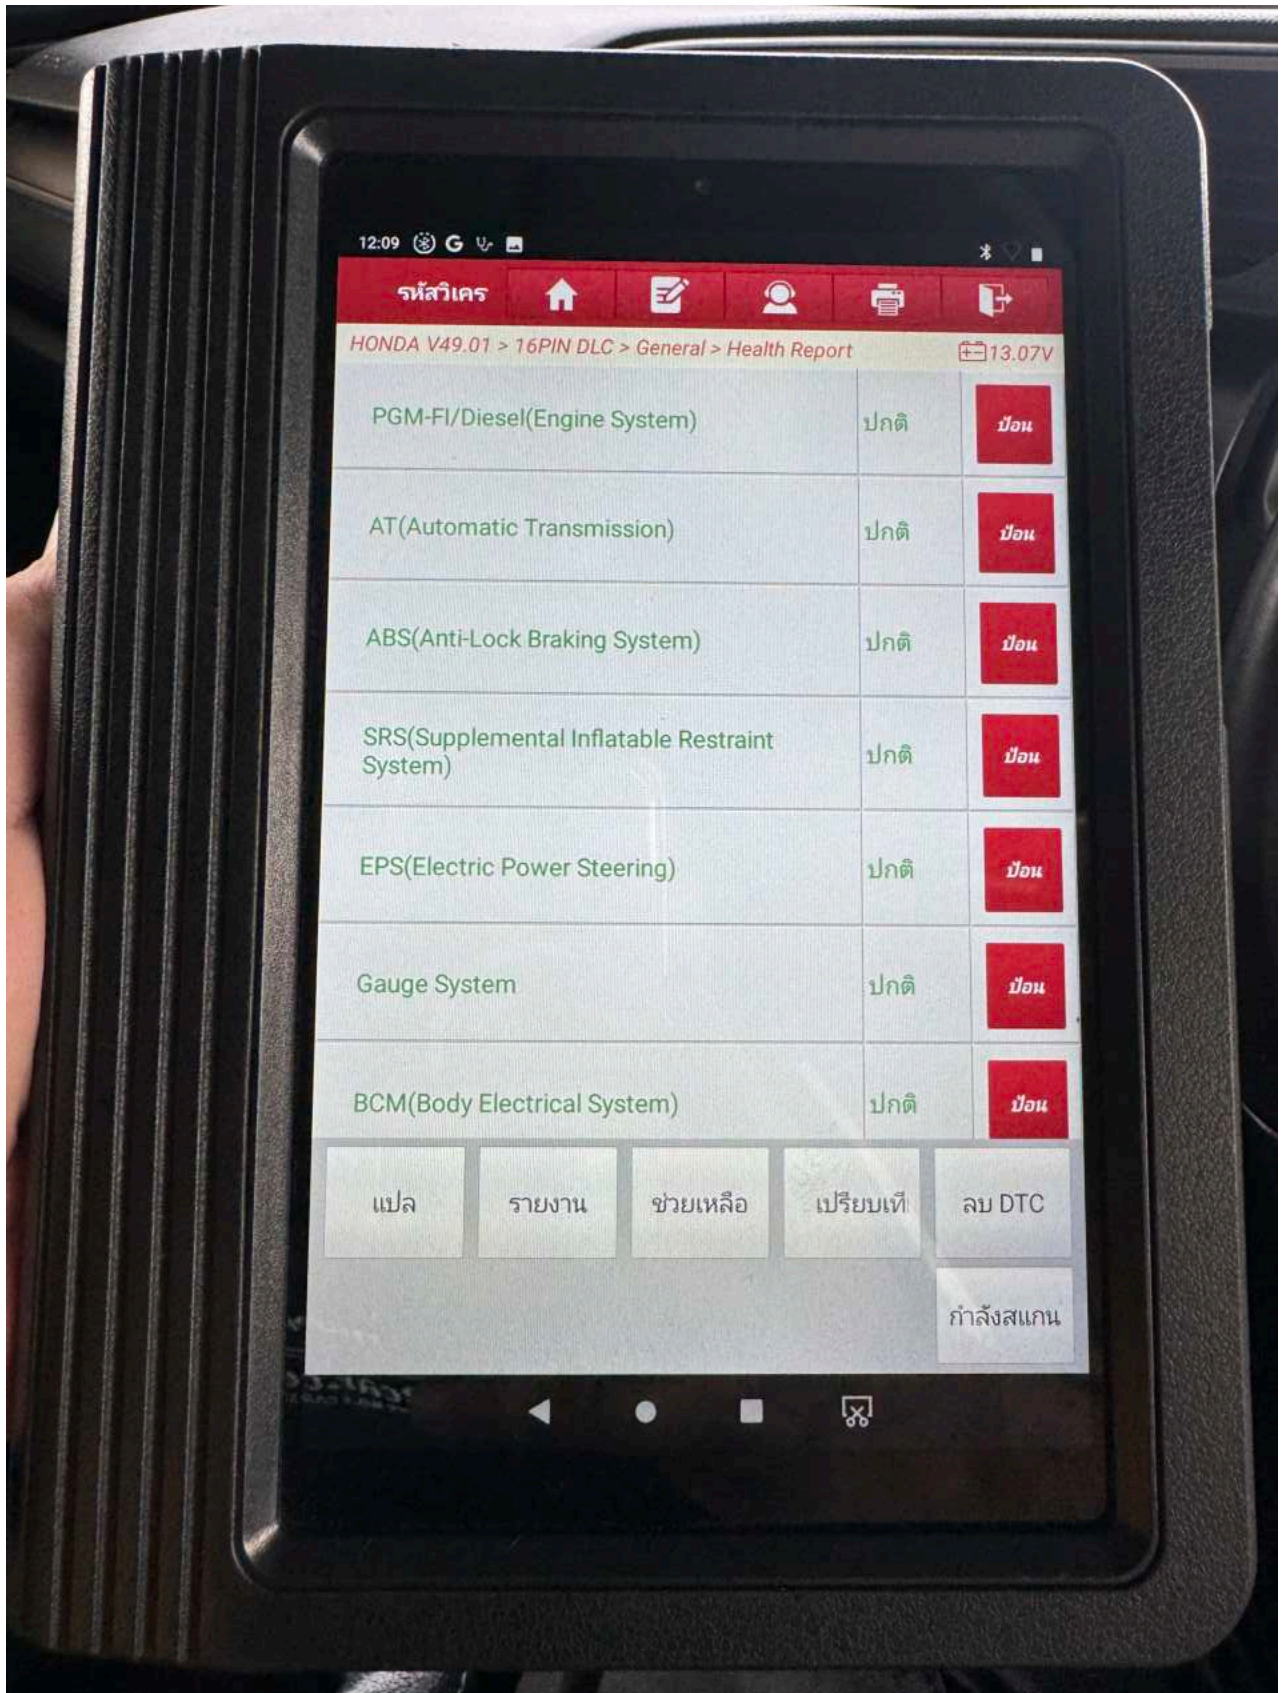
ภาพ OBD

2.17 ตรวจจับพฤติกรรมการขับขี่, ความเร็ว และเครื่องยนต์
OBD II On-Board Diagnostics (OBD)
