# Vehicle Inspection Report

ยี่ห้อ/รุ่น (Make/Model): HONDA HR-V	วันที่ตรวจสอบรถยนต์(Date of Inspection): 22.01.61
เลขตัวถัง (VIN): MRHRU5850FP105334	เลขคำขอบริการ (Job No.) : I017/081-0032
เลขเครื่องยนต์ (Engine No.): R18ZF1012670	<p>Vehicle Picture:</p>  
ปีผลิต (Build Date):2015	
สี (Color): เทา	
เลขไมล์ (Mileage): 47599	
เลขทะเบียน (No. Plate): 5กง 8642	
ทะเบียนหมดอายุ (Registration Expiry): 1 เม.ย. 61	
ชื่อลูกค้า Customer Name:	
ที่อยู่ (Address):	
โทรศัพท์(Tel):	
สถานที่ตรวจสอบรถ (Inspection Place): REGENT HOME CAR

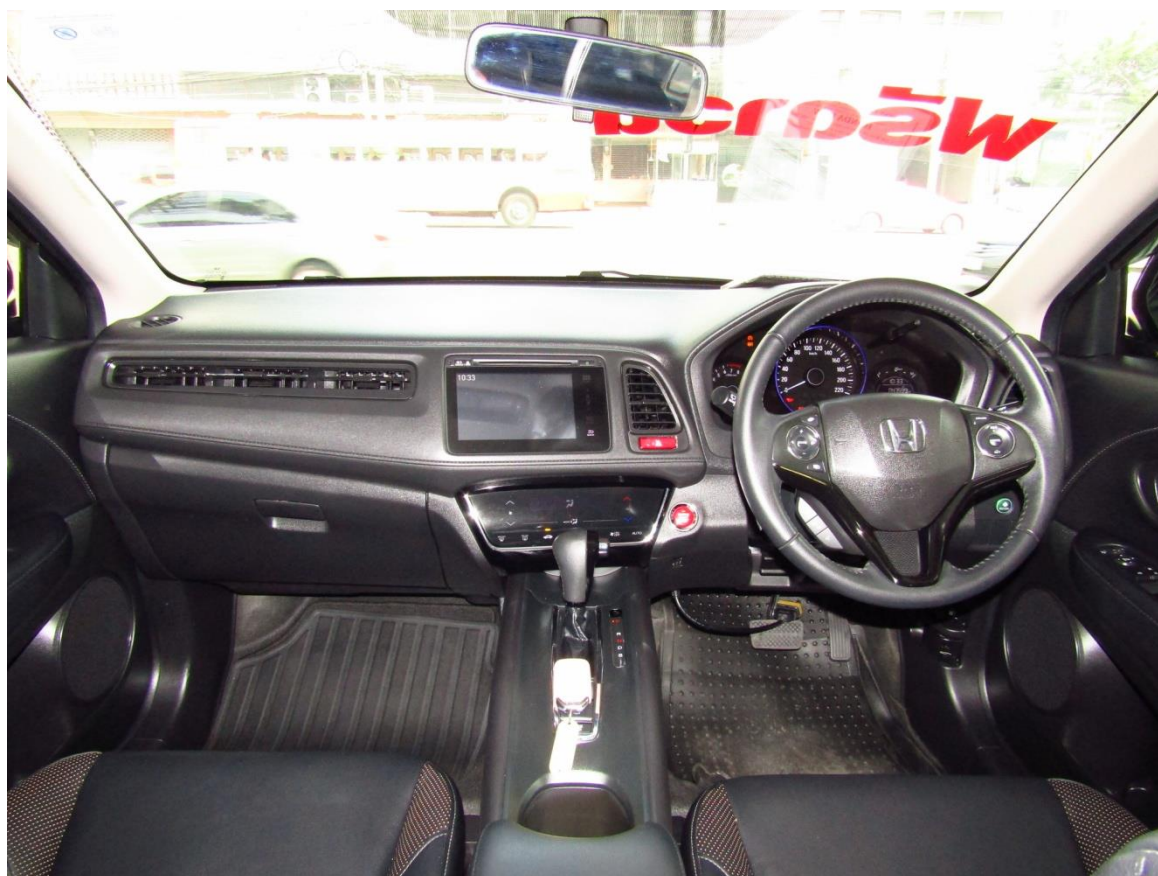
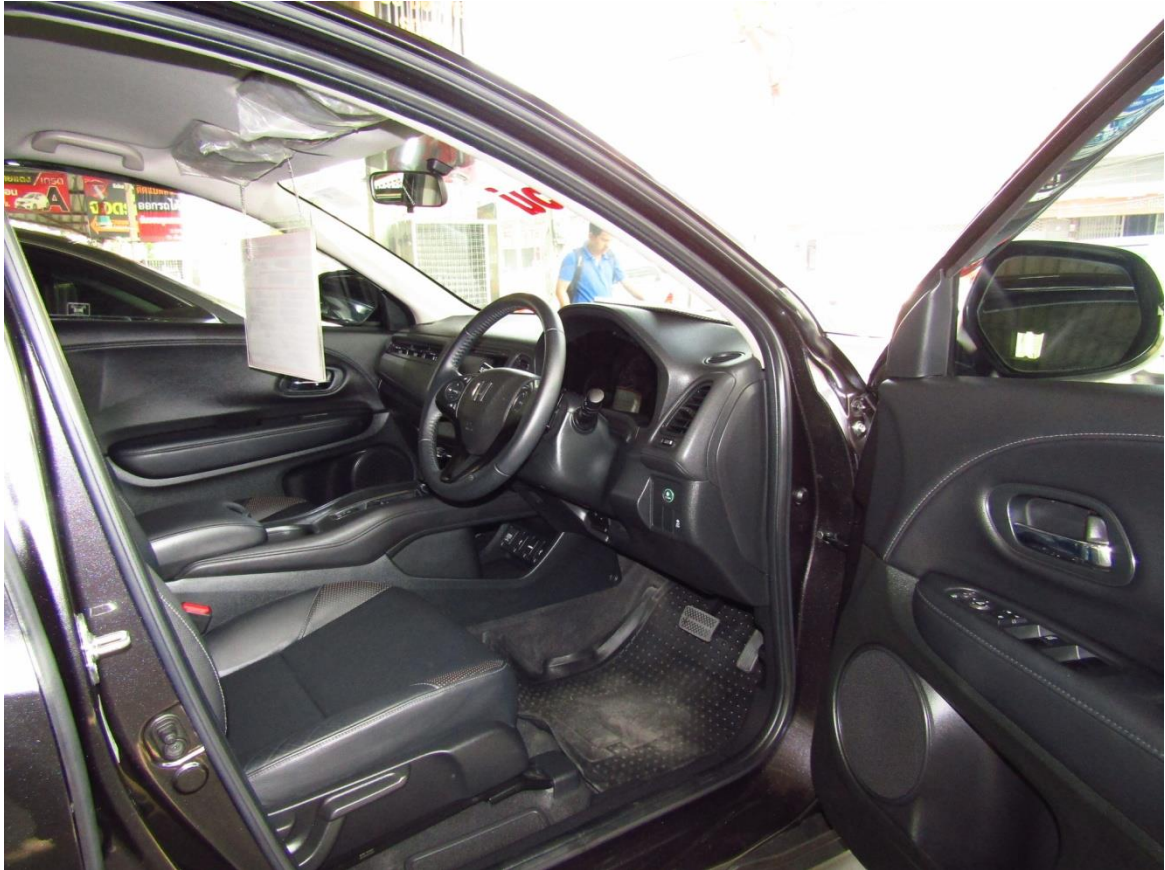
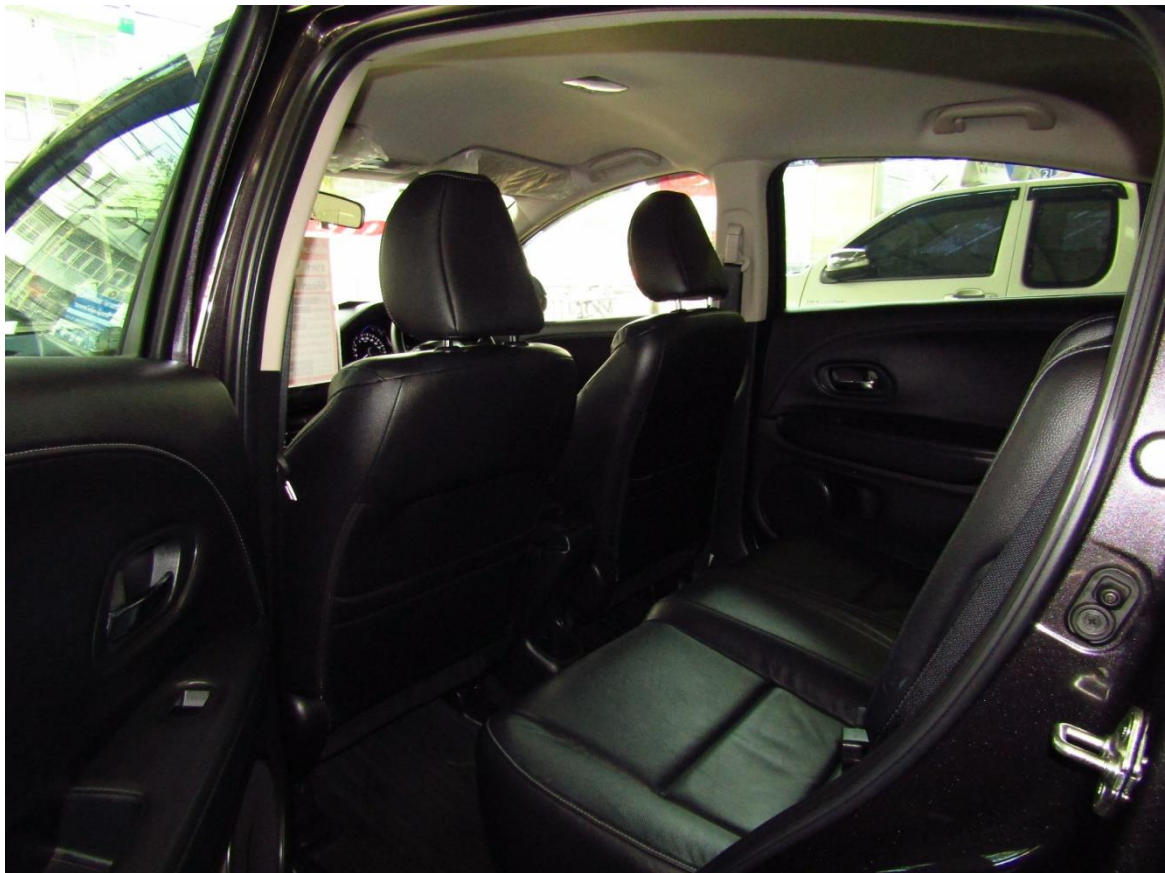
ภาพภายในด้านหน้า หลัง และ จุดบกพร่อง - Interior Visual Details (Front, Rear and/or Defect):

หน้าปัดและมาตรวัด ปกติ หรือ มีไฟโชว์หรือไม่ Dash Warning Lights & Gauges	ไม่มีไฟโชว์
 	การวินิจฉัยผ่านทาง OBD On-Board Diagnostics (OBD)	ปกติ
 	ไฟส่องสว่าง All Lights	ปกติ
 	สมุดคู่มือรถ Owner's Manual & Service Intervals	มีประจำรถ
 	อื่นๆ เพิ่มเติม เช่น กลิ่น เศษกระดาษ Odor and Other	N/A

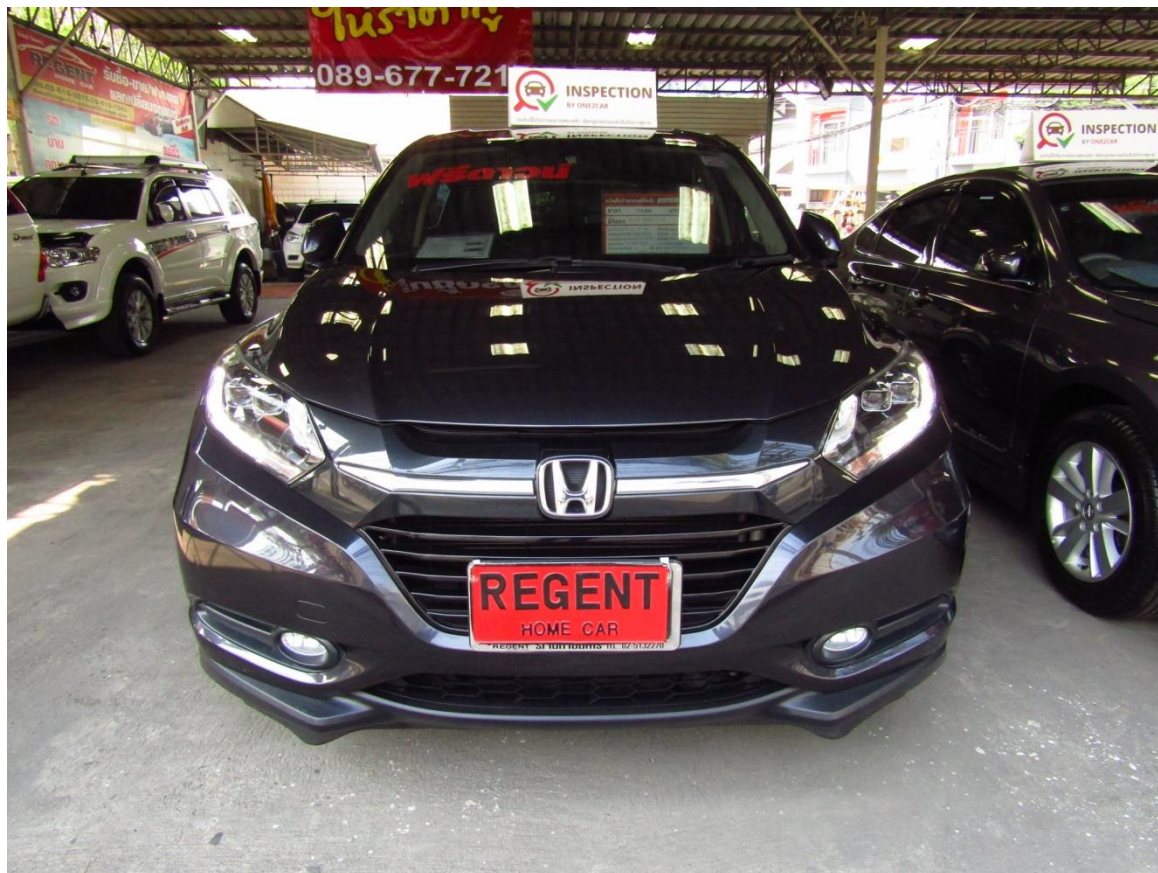
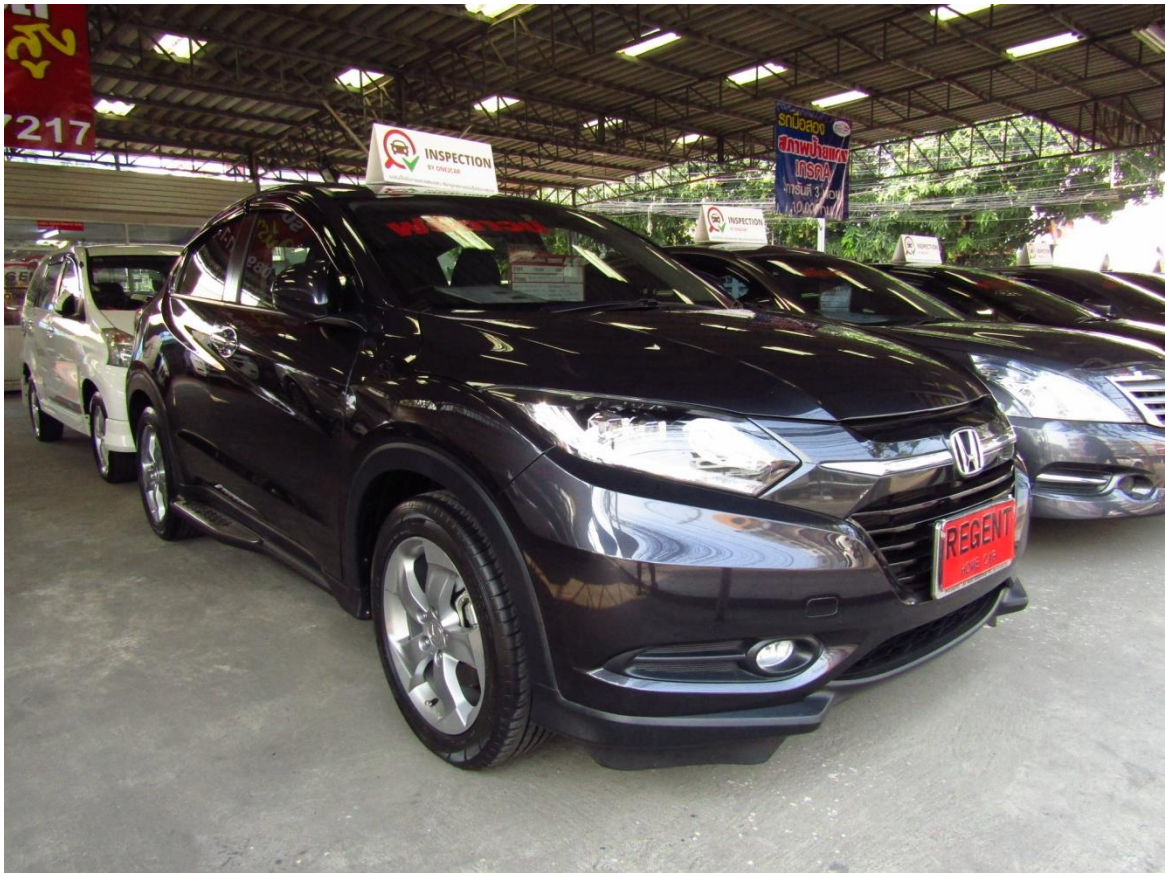
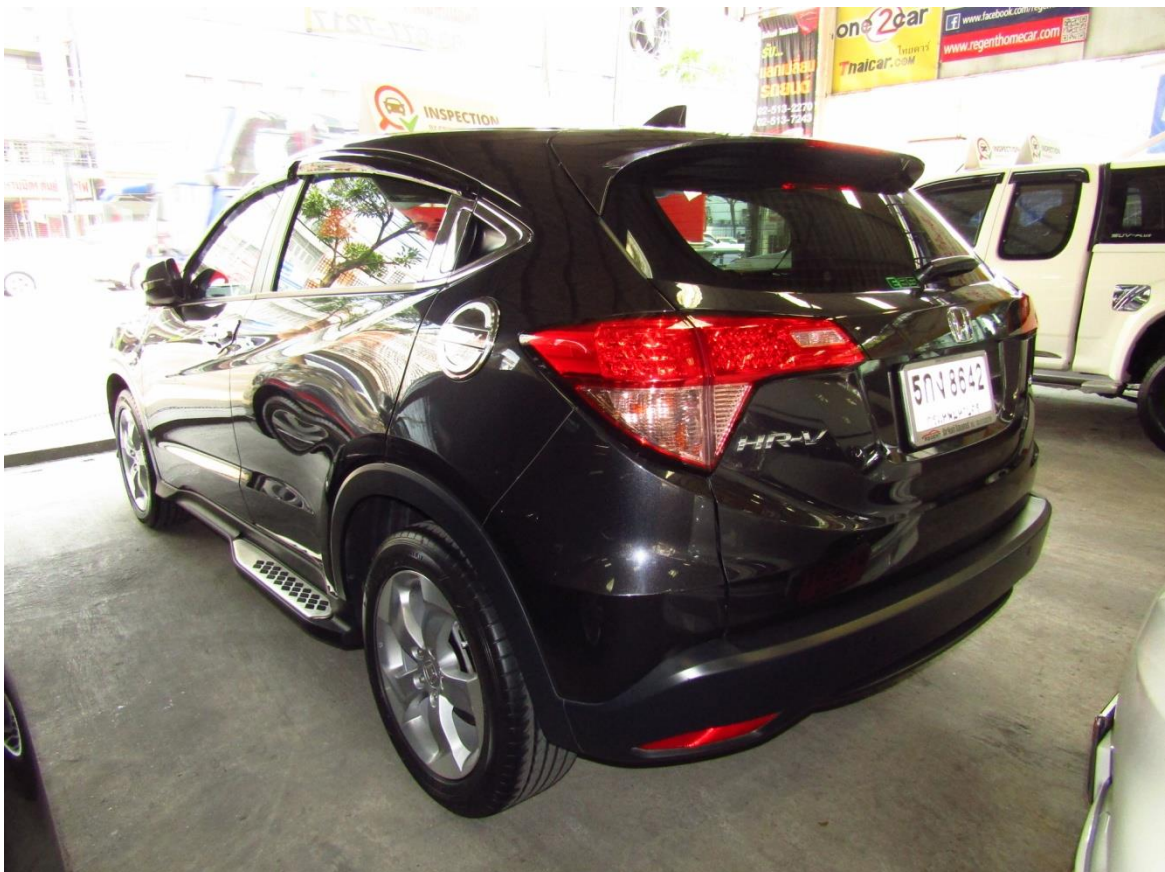
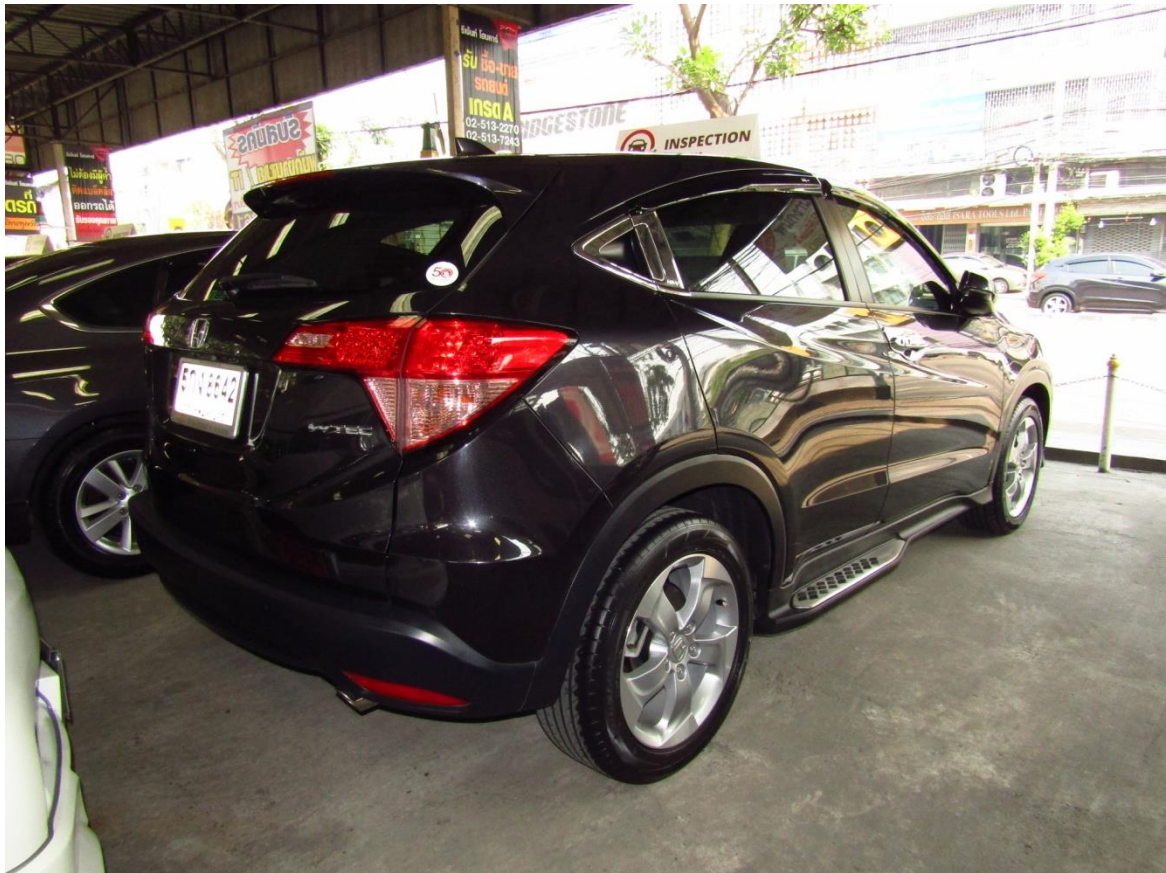
ภาพภายนอก - Exterior Visual Details:

ท่อไอเสีย Exhaust	สภาพดีตามอายุการใช้งาน
	เฟืองท้าย Differntia	N/A
	เพลาชับ Drive Shafts	สภาพดีตามอายุการใช้งาน
	การทำงานของเปิดปิดประตูทุกบาน All Door Handle Functional	ปกติ
	การทำงานของฝาช่องเติมน้ำมัน Fuel Cap functional	ปกติ
	ช่องเก็บยางอะไหล่ Spare Tire Housing	สภาพดี
	อื่นๆเพิ่มเติม Others	N/A

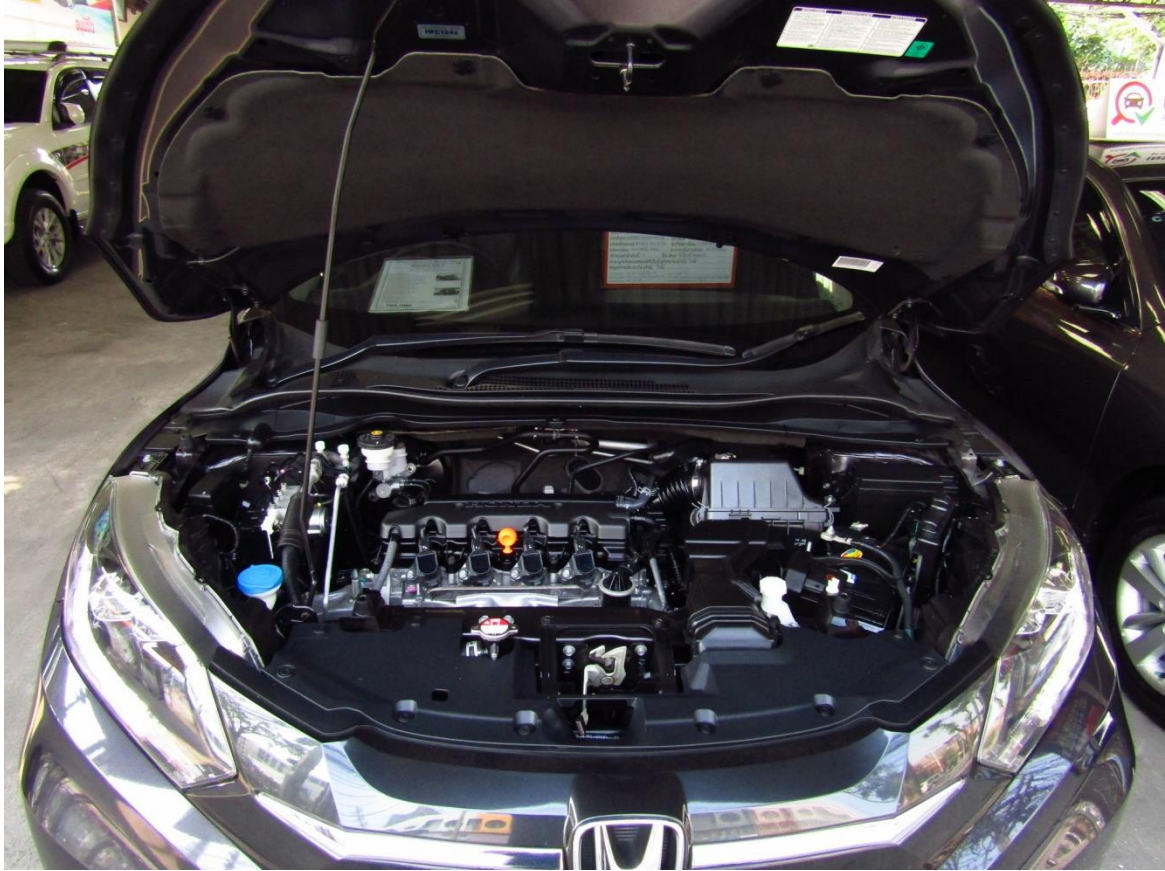
ภาพห้องเครื่อง - Engine Bay Visual Details

หม้อน้ำ และฝาหม้อน้ำ Radiator & Cap	สภาพดีตามอายุการใช้งาน
	รอกและสายพาน Drive Belt & Pulleys	สภาพดีตามอายุการใช้งาน
	หม้อลมเบรค Brake Booster	สภาพดีตามอายุการใช้งาน
	แม่ปั้มเบรค Master Cylinder Pressure	สภาพดีตามอายุการใช้งาน
	แบตเตอรี่ไม่รั่ว และ ชุดยึด ไม่มีสนิม No any leak on battery and no corrosion on battery support bracket	สภาพดีตามอายุการใช้งาน

การทดสอบ แบตเตอรี่ Battery Test  Note: If state of charge is lower than 80%, battery need to fully recharge before used. (ถ้า state of charge ต่ำกว่า 80% ควรทำการชาร์ต แบตเตอรี่ให้เต็มก่อนใช้งาน)	<b>Battery Test</b>		<b>Charging System Test at 2000 rpm</b>	
		Voltage	12.19 V	Voltage	14.36 V
		Rating	325 CCA	Status	Normal
		Current	556 CCA	<b>Start System Test</b>	
		Internal resistance	4.86 mΩ	Start Voltage	9.37 V
		State of Charge	39 %	Status	Normal
		State of Health	100 %	<b>Max. Load Test at 2000 rpm</b>	
		Status	Great	Max. Load Voltage	14.27 V
		Test Date	22.01.61	Status	Normal

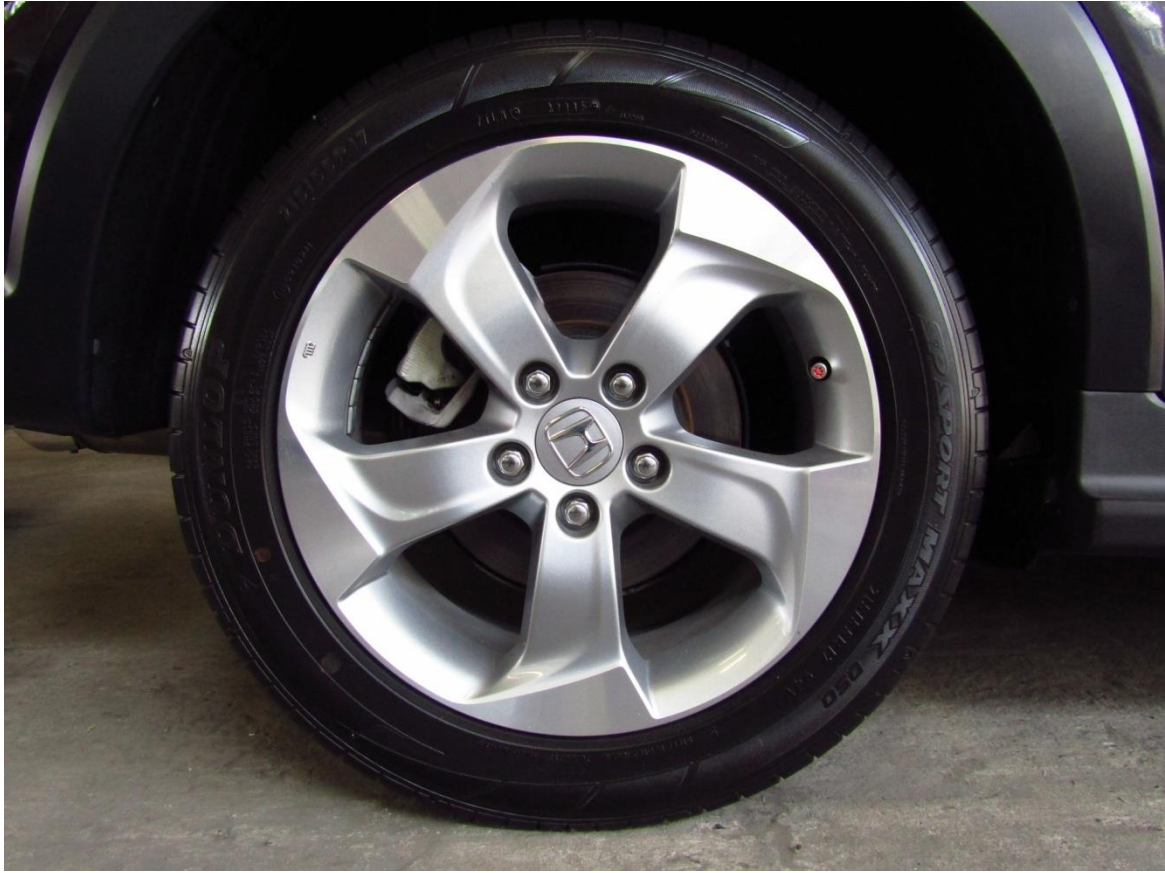
ภาพโดยรวมของยาง ล้อ และ เบรค - Tyres, Wheels & Brakes Visual Details:

สภาพยางรถยนต์, เดือน/ปี ผลิต Tyres Appearance, Year	ปียางผลิต 1215 ยางสภาพดี
	สภาพล้อรถ Wheel Rims Appearance	สภาพดีตามอายุการใช้งาน
	ยางอะไหล่ และล้อ Spare Tyre & Rim	สภาพดีตามอายุการใช้งาน
	ก้ามเบรค และท่อน้ำมัน Brake Hose Callipers & Pipes	สภาพปกติไม่พบการรั่วซึม
	ผ้าเบรค (หน้า/หลัง) Brake Pads (Front/Rear)	สภาพดีตามอายุการใช้งาน
	จานเบรค Brake Discs (Front/Rear)	ควรเจียจานเบรคครั้งต่อไปที่เปลี่ยนผ้าเบรค
	ดรัมเบรคล้อหลัง Brakes and Drums any No Leakage	N/A
	การทำงานของเบรคมือ Park Brake function	ระยะการทำงานปกติ
	คำแนะนำอื่นๆ Other	N/A
