Vehicle Inspection Report

สรุปผลการตรวจสอบ (Inspection Summary)

| ยี่ห้อ/รุ่น (Make/Model): NISSAN ALMERA | วันที่ตรวจสอบรถยนต์ (Date of Inspection): 21.3.61 |
| เลขตัวถัง (VIN): MNTBAAN17Z0063709 | เลขคำขอบริการ (Job No.) : I017/0104-033 |

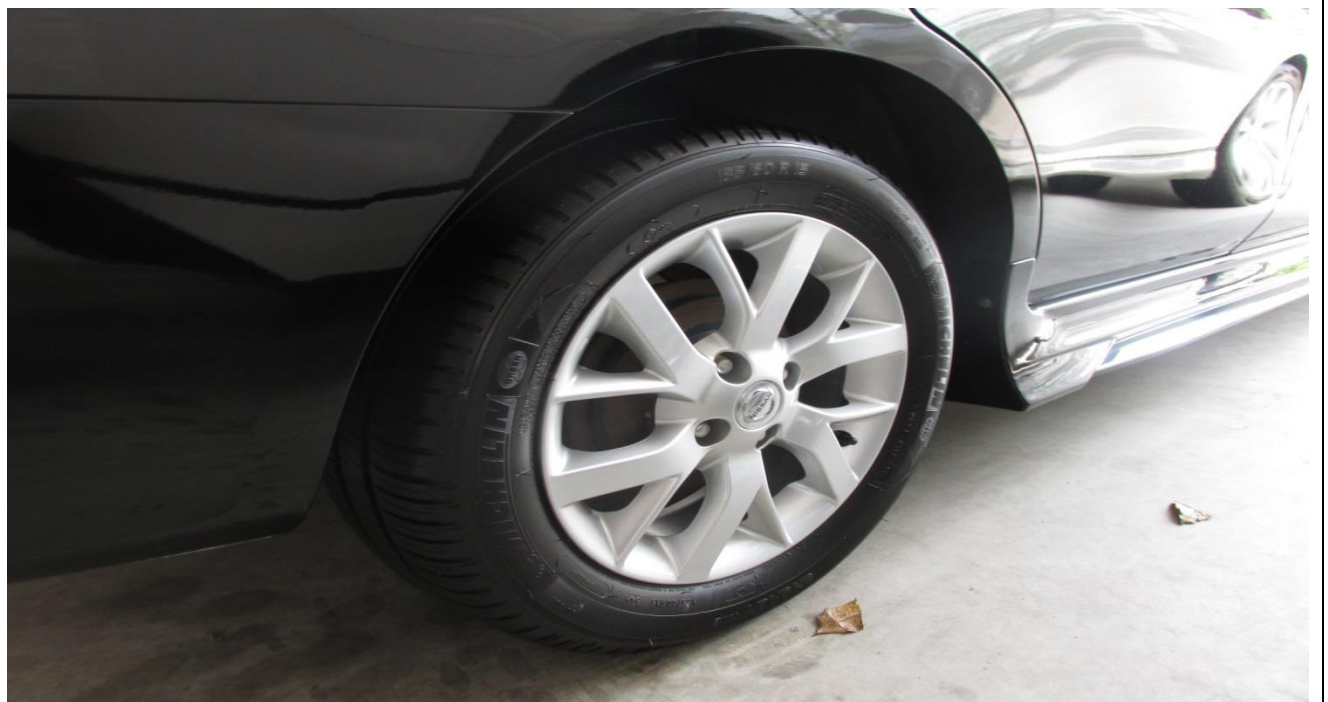
ภาพโดยรวมของยาง ล้อ และ เบรค - Tyres, Wheels & Brakes Visual Details:

| | จานเบรค Brake Discs (Front/Rear) | ควรเจียจานเบรคครั้งต่อไปที่เปลี่ยนผ้าเบรค |
