# Vehicle Inspection Report

## สรุปผลการตรวจสอบ (Inspection Summary)

ยี่ห้อ/รุ่น (Brand/Model): MITSUBISHI ATTRAGE 1.2 GLX AT	วันที่ตรวจสอบรถยนต์ (Date of Inspection): 14/05/64
หมายเลขตัวถัง (VIN): MMTSTA13ALH002928	เลขคำขอบริการ (Job No.): I021/0013-11
หมายเลขเครื่องยนต์ (Engine No.): 3A92UJL4323	<p>Vehicle Picture:</p>
ปีที่ผลิต (Build Date): 2019	
สีรถ (Color): เทา	
ระยะการใช้งาน (Mileage): 19,842 กม.	
หมายเลขทะเบียน (No. Plate): กต 8677 เลย	
วันครบกำหนดชำระภาษี (Registration Expiry): 10 มิ.ย. 64	
ชื่อลูกค้า (Customer Name): กิจรุ่งโรจน์เจริญยนต์	
ที่อยู่ (Address): นครปฐม	
โทรศัพท์ (Tel): 093-157-5999	
สถานที่ตรวจสอบรถ (Inspection Place): กิจรุ่งโรจน์เจริญยนต์

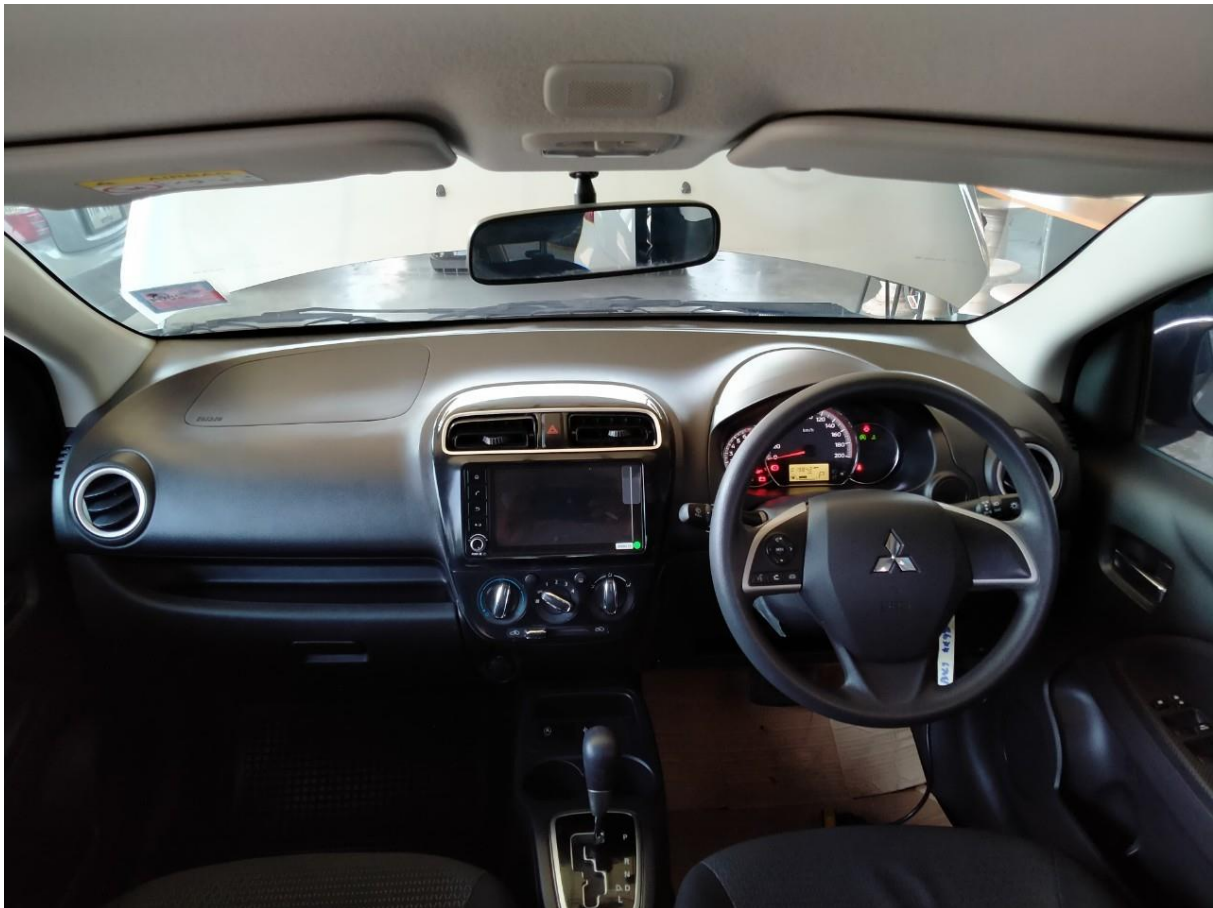
ภาพภายในด้านหน้า หลัง และ จุดบกพร่อง - Interior Visual Details (Front, Rear and/or Defect):

ที่นั่ง สภาพ Seat Appearance	สภาพดีตามอายุการใช้งาน
	การทำงาน การปรับ และการล็อคเบาะ Seat Adjust functional	ทำงานได้ดี
	สภาพ รางได้เบาะ Seat slide adjust rail	สภาพดีตามอายุการใช้งาน
	เข็มขัดนิรภัย Seat Belts	สภาพดีตามอายุการใช้งาน

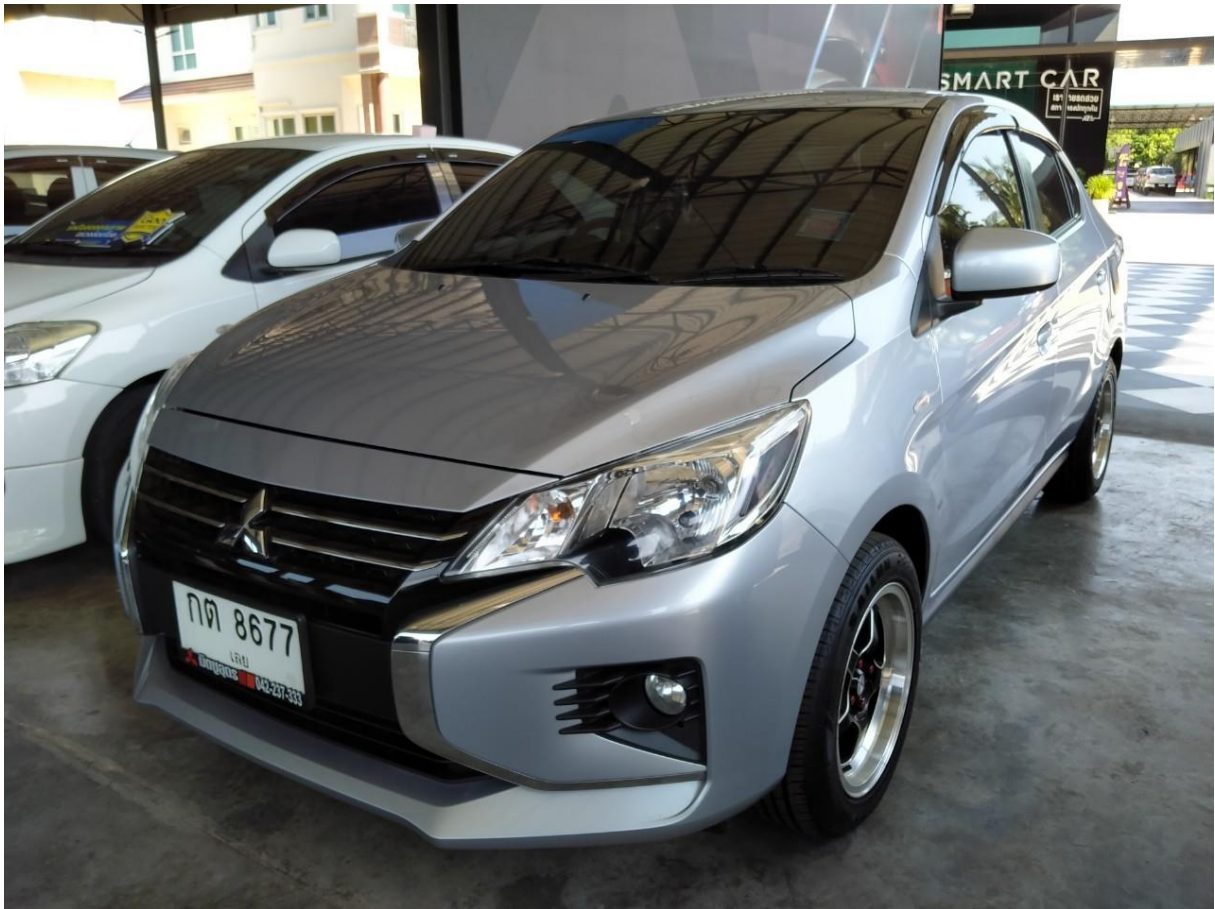
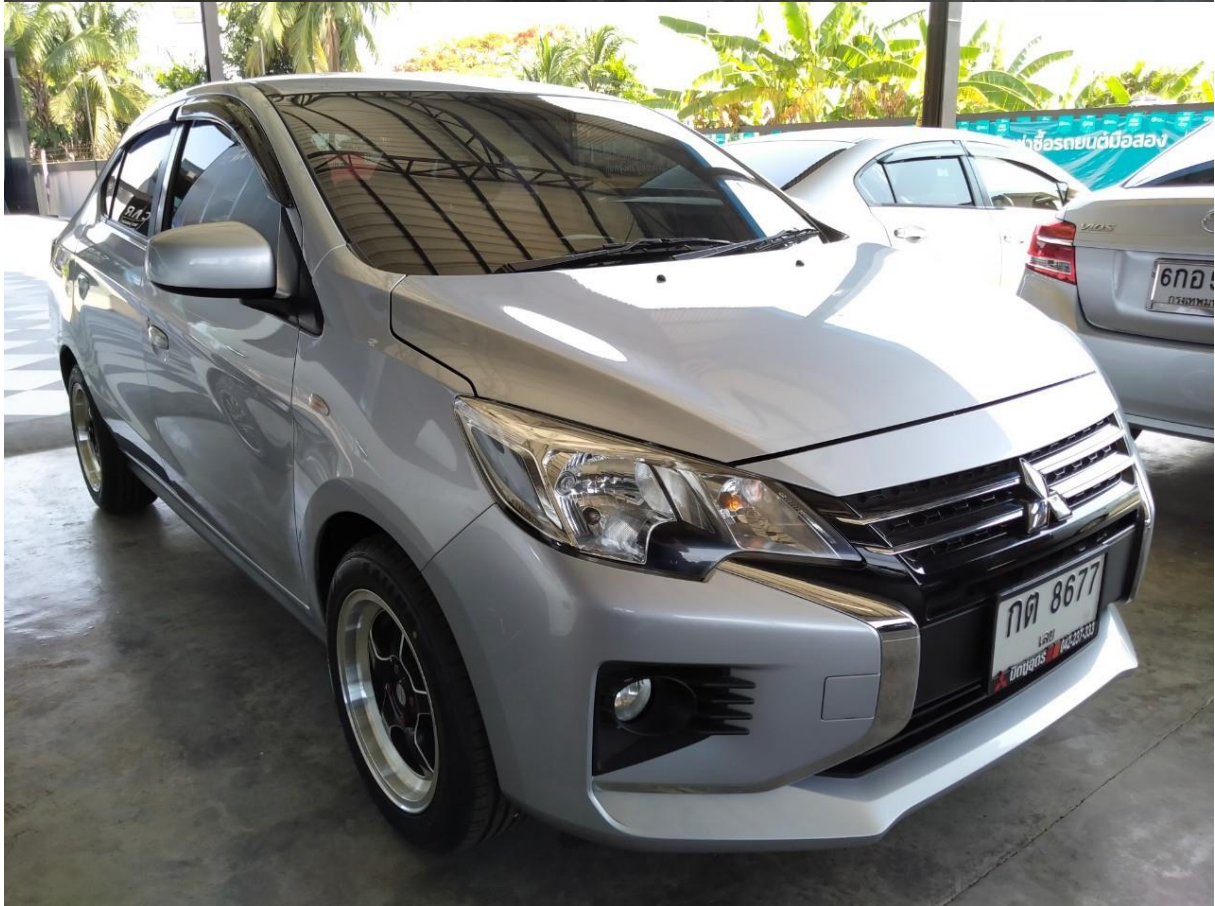
## ภาพภายนอก - Exterior Visual Details:

กันชนหน้า Front Bumper	สภาพดี
	คาน รับกันชนหน้า (ขวา) Front Side Member (Right) Appearance	สภาพดี
	คาน รับกันชนหน้า (ซ้าย) Front Side Member (Left) Appearance	สภาพดี
	ฝากระโปรงหน้ารถ Bonnet	สภาพดี
	กระจกบังลมหน้า Windshield	สภาพดี
	หลังคา Roof	สภาพดี
	สภาพ และการทำงาน หลังคาชนิดรูป หลังคาเปิดประทุน Sunroof/Convertible functional and appearance	N/A
	ประตูหน้าขวา Front Right Door	สภาพดี
	ประตูหลังขวา Rear Right Door	สภาพดี
	ประตูเลื่อนด้านขวา Sliding Right Door	N/A
	บันไดขายนํ้าด้านขวา Right Rocker Panel	สภาพดี
	ประตูหน้าซ้าย Front Left Door	สภาพดี
	ประตูหลังซ้าย Rear Left Door	สภาพดี
	ประตูเลื่อนด้านซ้าย Sliding Left Door	N/A

บันไดซ้ายน้ำด้านซ้าย Left Rocker Panel	สภาพดี
	ประตูท้าย,ฝากระโปรงท้าย Rear Tail Gate	สภาพดี
	กระจกบังลมหลัง Rear Screen	สภาพดี
	กันชนหลัง Rear Bumper	สภาพดี
	คาน รับกันชนหลัง (ขวา) Rear Side Member (Right) Appearance	สภาพดี
	คาน รับกันชนหลัง (ซ้าย) Rear Side Member (Right) Appearance	สภาพดี
	เสาโครงสร้าง A ขวา Right A-Pillar	สภาพดี
	เสาโครงสร้าง B ขวา Right B-Pillar	สภาพดี
	เสาโครงสร้าง C ขวา Right C-Pillar	สภาพดี
	เสาโครงสร้าง D ขวา Right D-Pillar	N/A
	เสาโครงสร้าง A ซ้าย Left A-Pillar	สภาพดี
	เสาโครงสร้าง B ซ้าย Left B-Pillar	สภาพดี
	เสาโครงสร้าง C ซ้าย Left C-Pillar	สภาพดี
	เสาโครงสร้าง D ซ้าย Left D-Pillar	N/A
	ระบบบังคับเลี้ยว Steering Components	สภาพดีตามอายุการใช้งาน
