# Vehicle Inspection Report

ยี่ห้อ/รุ่น (Brand/Model): NISSAN MARCH 1.2 M/T	วันที่ตรวจสอบรถยนต์ (Date of Inspection): 08-03-62
หมายเลขตัวถัง (VIN): MNTFBUK13Z0311244	เลขคำขอบริการ (Job No.): I019/015-007
หมายเลขเครื่องยนต์ (Engine No.): HR12540293A	Vehicle Picture:

ปีที่ผลิต (Build Date): 2012	
สีรถ (Color): ขาว	
ระยะการใช้งาน(Mileage): 157,245 ก.ม	
หมายเลขทะเบียน (No. Plate): กธ 203 ลพบุรี	
วันครบกำหนดชำระภาษี (Registration Expiry): 11-12-62	
ชื่อลูกค้า (Customer Name): KS SPEED	
ที่อยู่(Address): ถ.อินนนุช	
โทรศัพท์ (Tel):	
สถานที่ตรวจสอบรถ (Inspection Place): KS SPEED

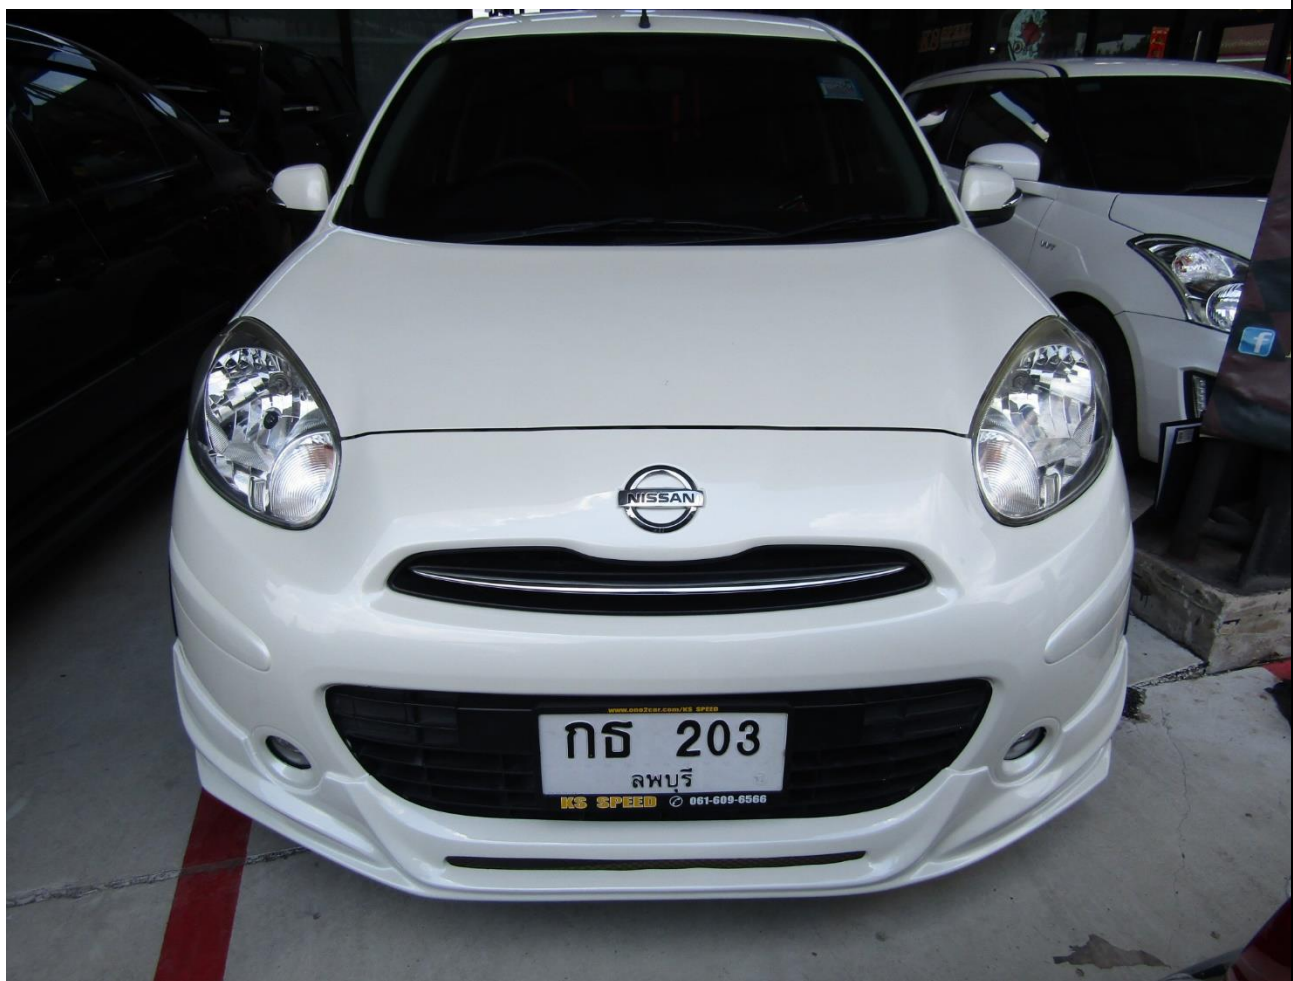
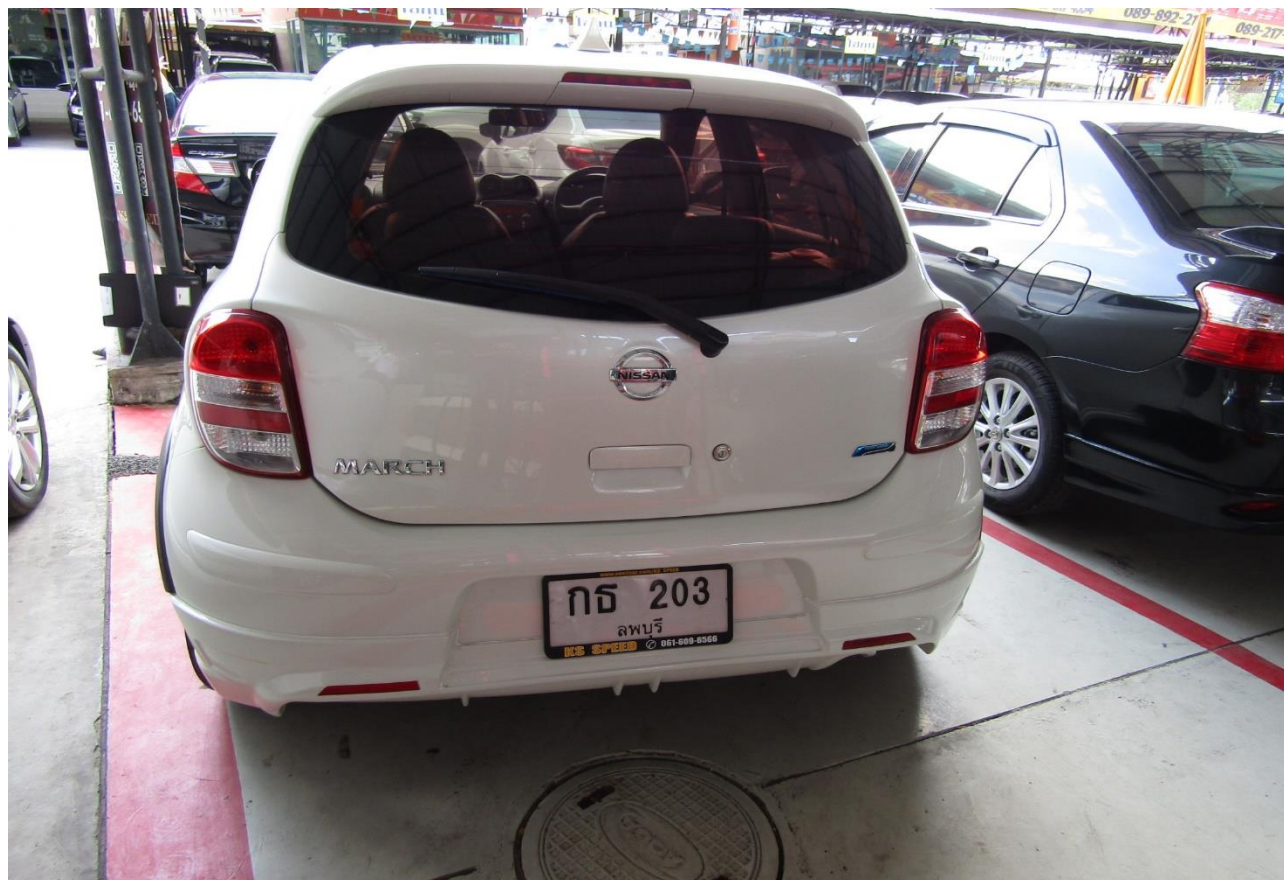
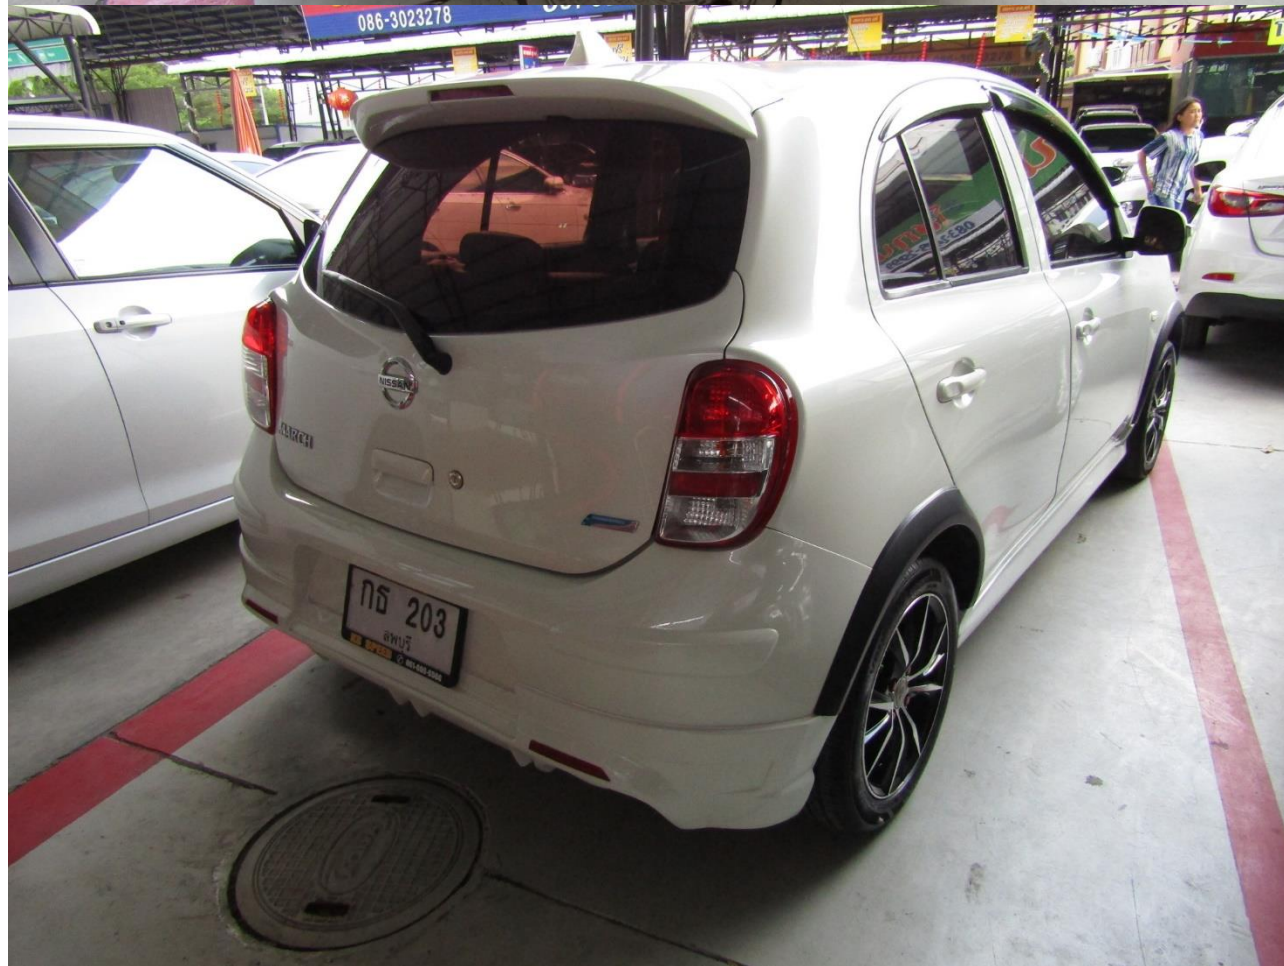
### ภาพภายนอก - Exterior Visual Detail

อื่นๆเพิ่มเติม Others	คานใต้หมอนน้ำมีรอยการรัดซ่อม
