# Vehicle Inspection Report

ยี่ห้อ/รุ่น (Brand/Model): TOYOTA ALTIS 1.6 G AT	วันที่ตรวจสอบรถยนต์ (Date of Inspection): 06-10-63
หมายเลขตัวถัง (VIN): MR053REH504570869	เลขคำขอบริการ (Job No.) : I020/0072-1
หมายเลขเครื่องยนต์ (Engine No.): 1ZR624637	Vehicle Picture:  
ปีที่ผลิต (Build Date): 2017	
สีรถ (Color): ดำ	
ระยะการใช้งาน(Mileage): 55,466 กม.	
หมายเลขทะเบียน (No. Plate): 6กข 908	
วันครบกำหนดชำระภาษี (Registration Expiry): 3 ม.ค. 64	
ชื่อลูกค้า (Customer Name): รถบ้านน้องปาย	
ที่อยู่(Address): สุขุมวิท 107	
โทรศัพท์ (Tel):	
สถานที่ตรวจสอบรถ (Inspection Place): รถบ้านน้องปาย

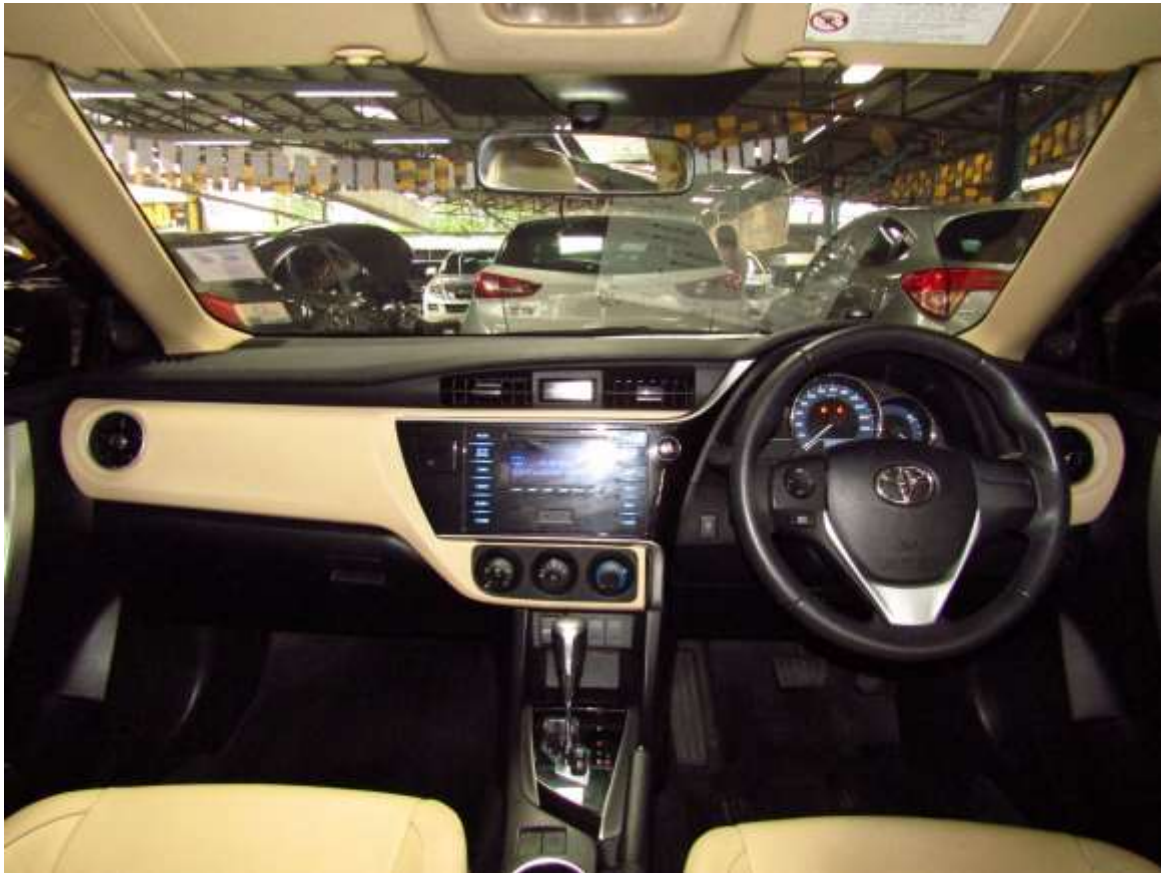
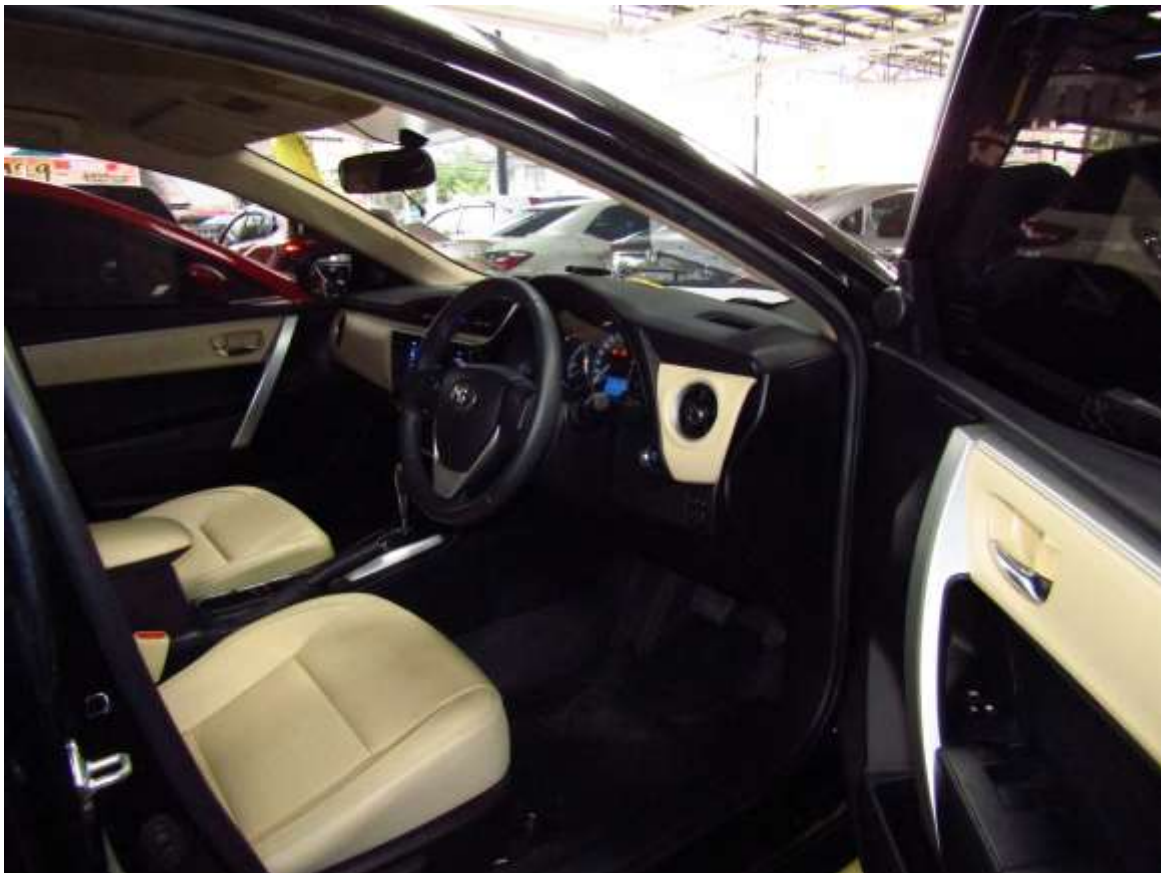
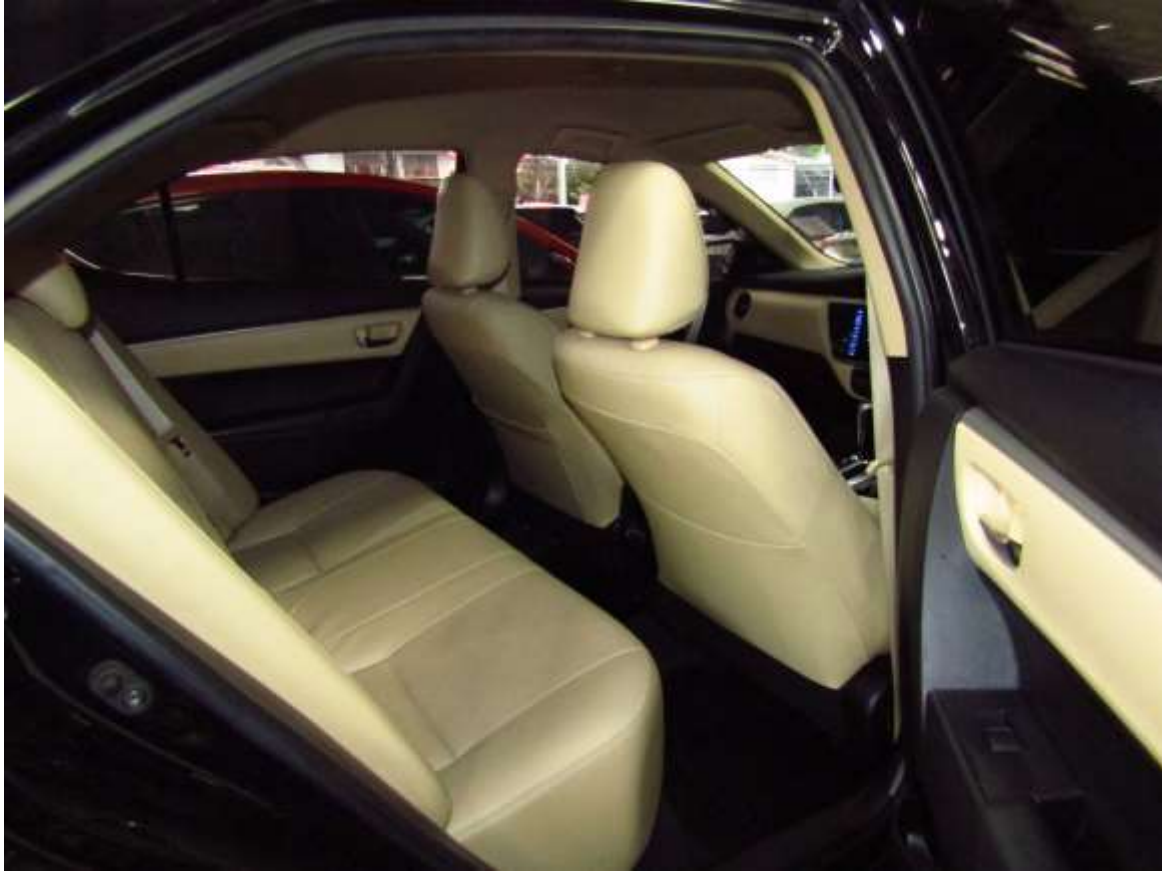
ภาพภายในด้านหน้า หลัง และ จุดบกพร่อง - Interior Visual Details (Front, Rear and/or Defect):

ที่นั่ง สภาพ Seat Appearance	สภาพตามอายุการใช้งาน
	การทำงาน การปรับ และการล็อค เบาะ Seat Adjust functional	ทำงานได้ดี
	สภาพ รางใต้เบาะ Seat slide adjust rail	สภาพตามอายุการใช้งาน
	เข็มขัดนิรภัย Seat Belts	สภาพตามอายุการใช้งาน
	อื่นๆเพิ่มเติม Others	N/A

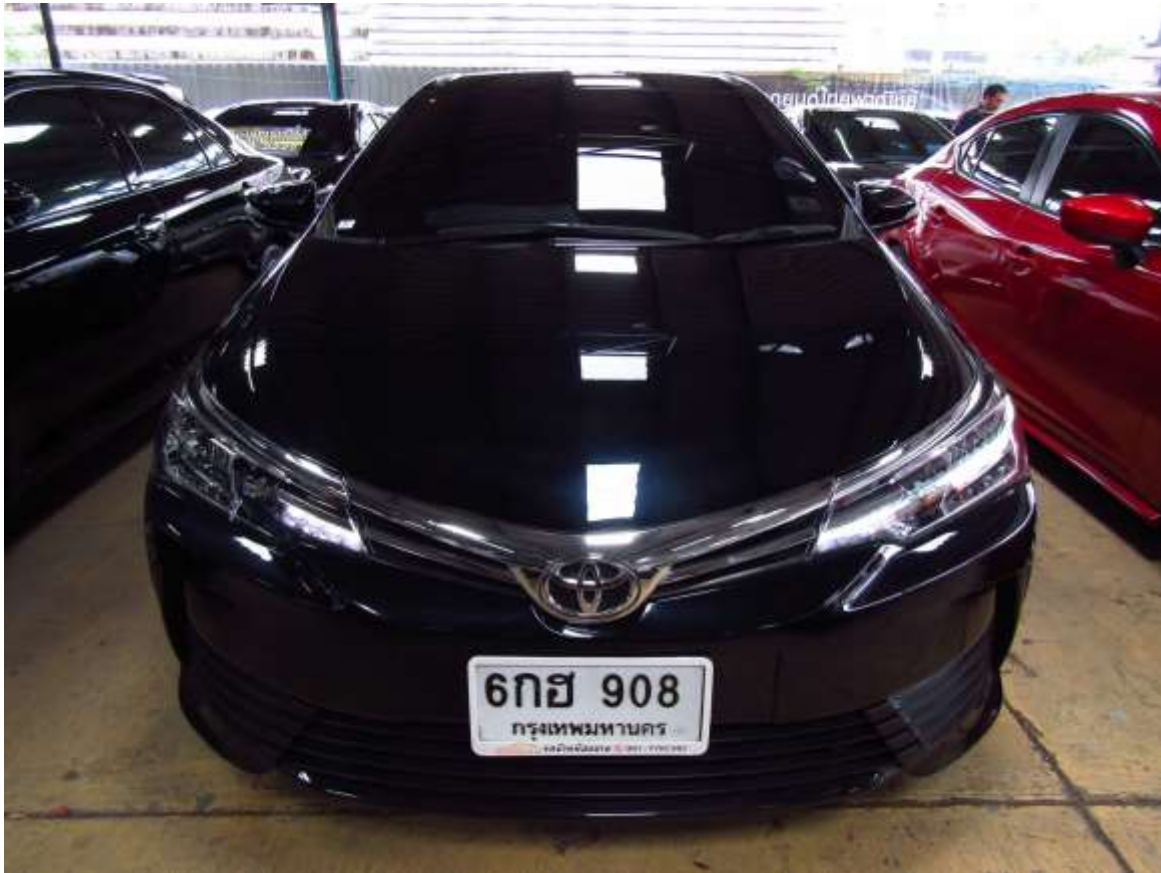
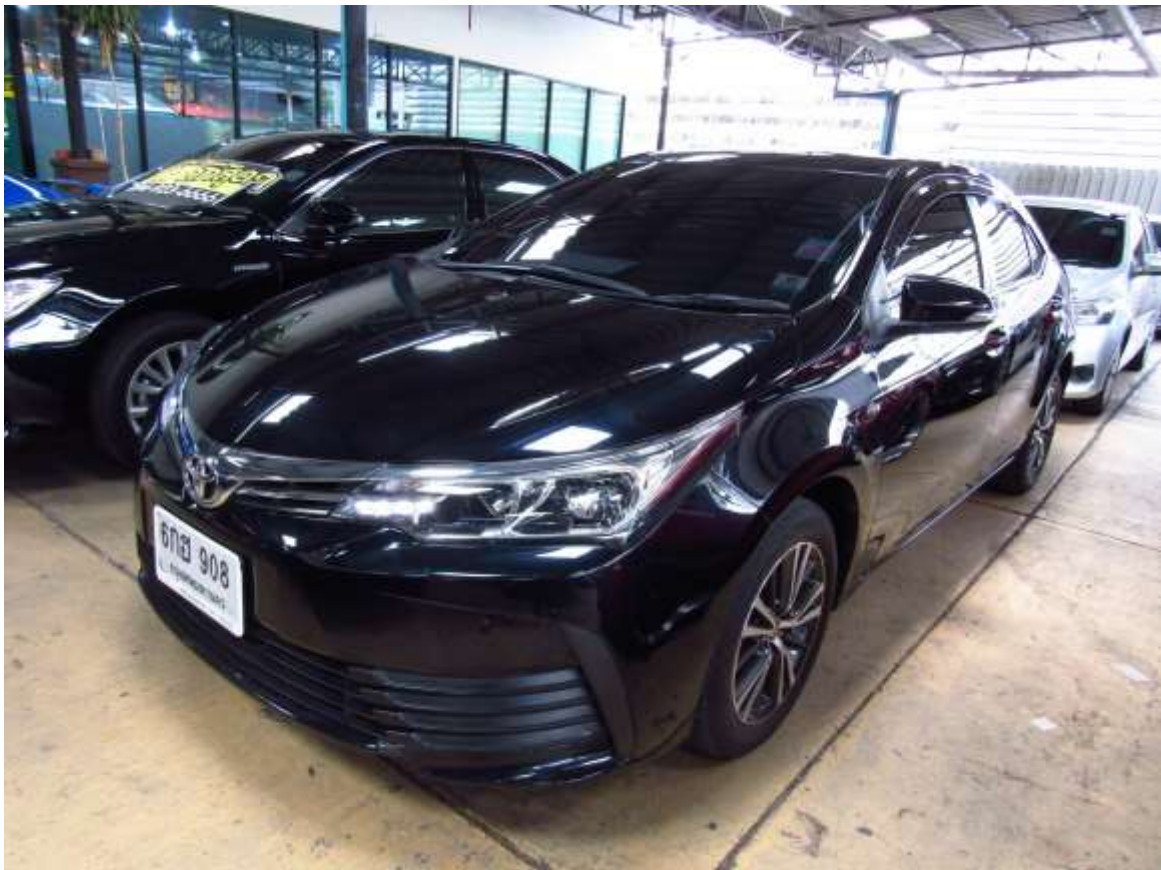
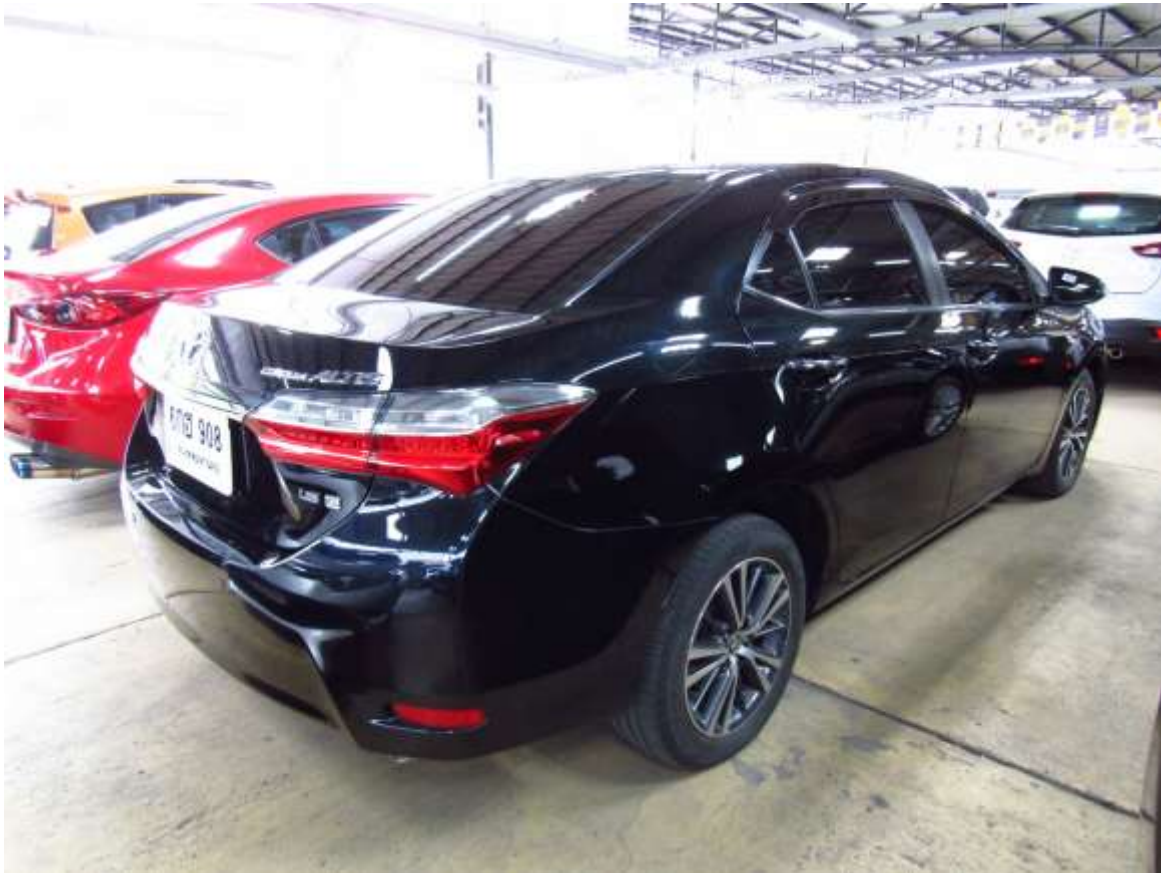
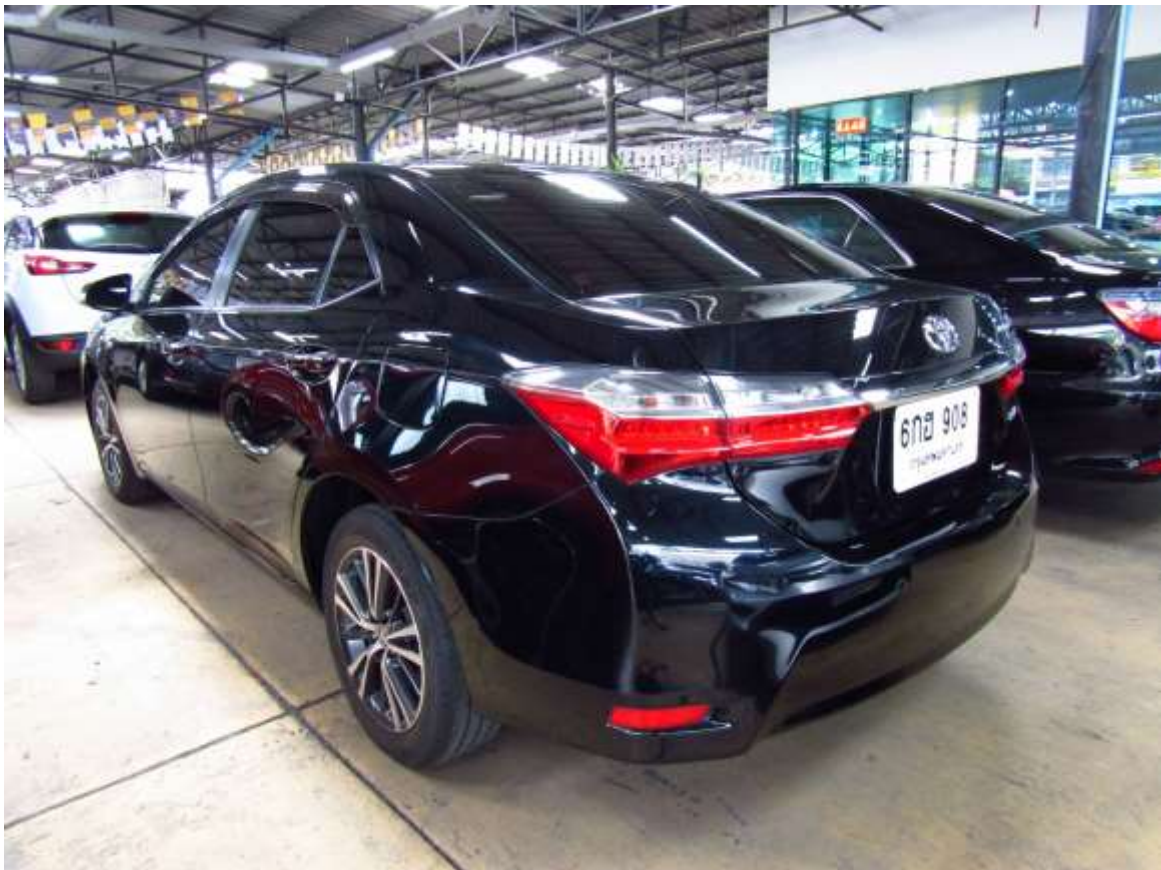
ภาพภายนอก - Exterior Visual Details:

กันชนหน้า Front Bumper	สภาพดี
 	คาน รับกันชนหน้า (ขวา) Front Side Member (Right) Appearance	สภาพดี
 	คาน รับกันชนหน้า (ซ้าย) Front Side Member (Left) Appearance	สภาพดี

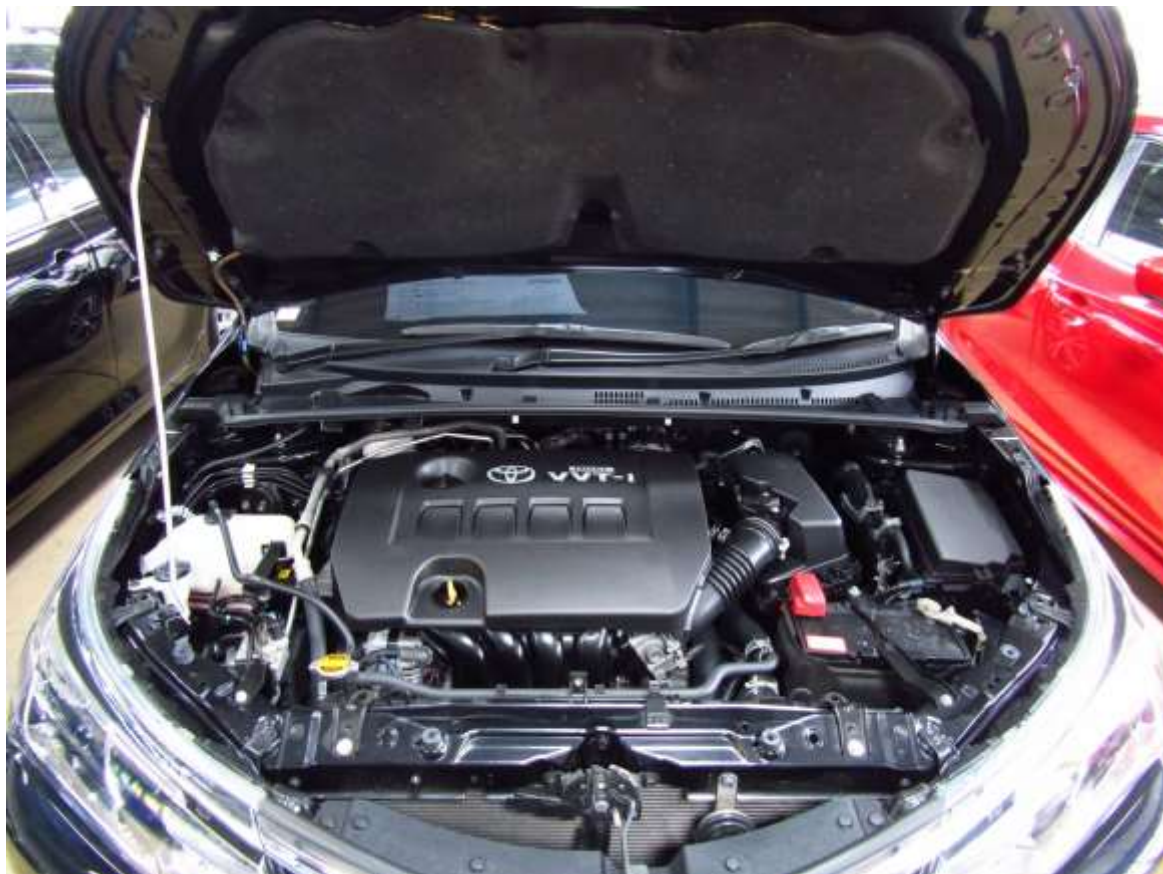
ภาพห้องเครื่อง - Engine Bay Visual Details:

การทดสอบ แบตเตอรี่ Battery Test	<b>Battery Test</b>		<b>Charging System Test at 2000 rpm</b>			
		Voltage	12.86	V	Voltage	13.99	V
		Rating	325	CCA	Status	Normal	
		Current	689	CCA	<b>Start System Test</b>		
		Internal resistance	10.75	mΩ	Start Voltage	8.97	V
		State of Charge	91	%	Status	Normal	
		State of Health	97	%	<b>Max. Load Test at 2000 rpm</b>		
		Status	Great		Max. Load	13.79	V
		Test Date	06.10.63		Voltage		
					Status	Normal

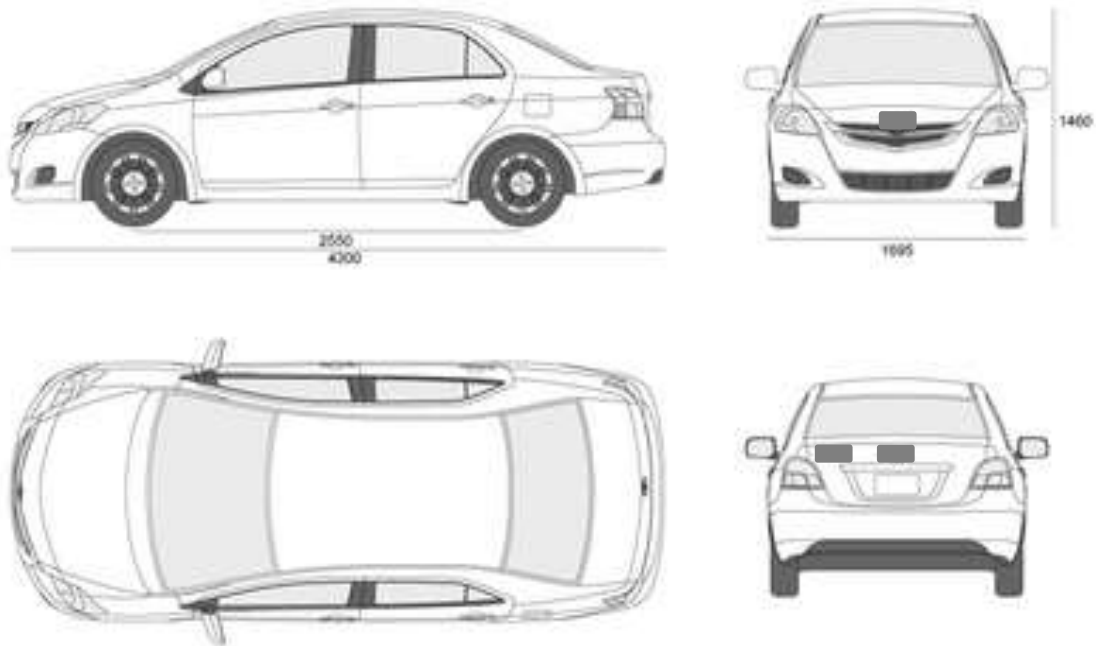
ความหนาสีรอบรถเก๋ง 3,4 และ 5 ประตู -Paint Thickness on 3,4 and 5 door car:

ชิ้นส่วนยานยนต์ (Car Part)	ความหนาสี Paint Thickness (µm)			
	P1	P2	P3	Average
Front Wing (RH)	134	136	118	129
Front Wing (LH)	139	140	161	147
Front Door (RH)	88	85	83	85
Front Door (LH)	158	160	156	158
Rear Door (RH)	96	80	83	86
Rear Door (LH)	145	124	158	142

ชิ้นส่วนยานยนต์ (Car Part)	ความหนาสี Paint Thickness (µm)			
	P1	P2	P3	Average
Rear Wing (RH)	99	86	88	91
Rear Wing (LH)	138	121	131	130
Front Bumper				
Rear Bumper				
Bonnet	127	130	132	130
Roof	76	77	71	75
Boot/Tail Gate	71	90	73	78
