I023/0087-25

Mitsubishi Pajero Sport 2.4 GT Premium

16 มี.ค. 2023

Vehicle Inspection Report

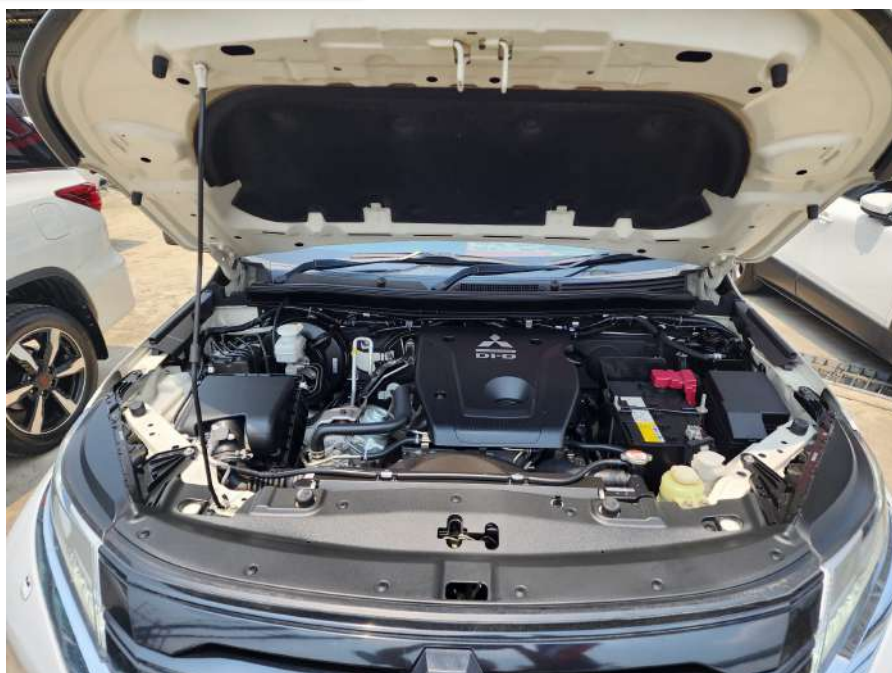
ภาพห้องเครื่อง

Voltage	12.7	V
Rating	620	CCA
Current	619	CCA
Internal resistance	4.37	mΩ
State of Charge	90	%
State of Health	91	%
Status	GREAT

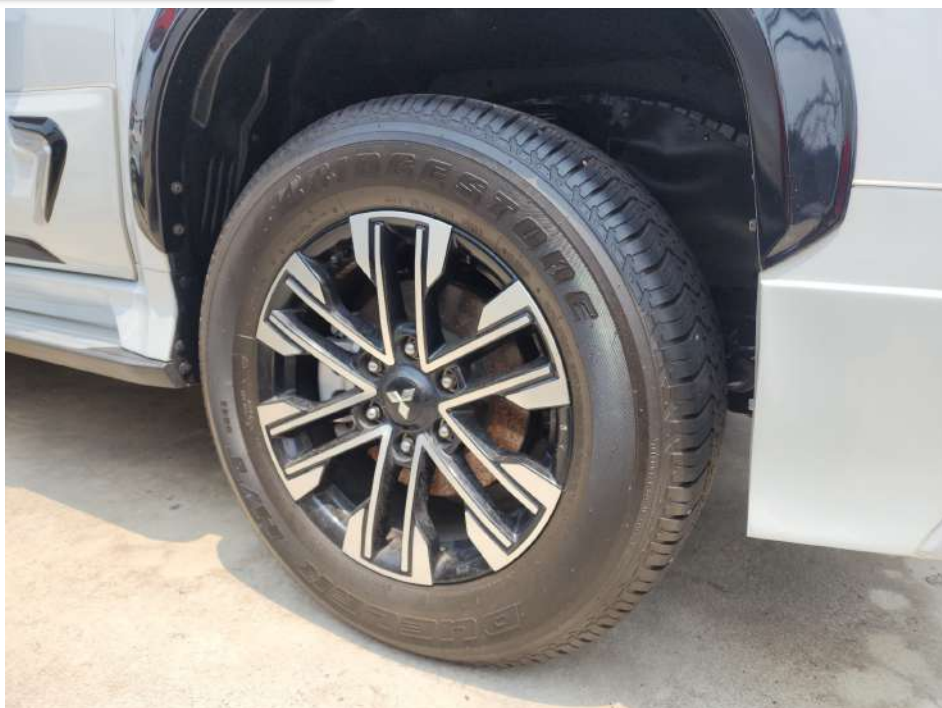
ขอบยาง ล้อ

03/21

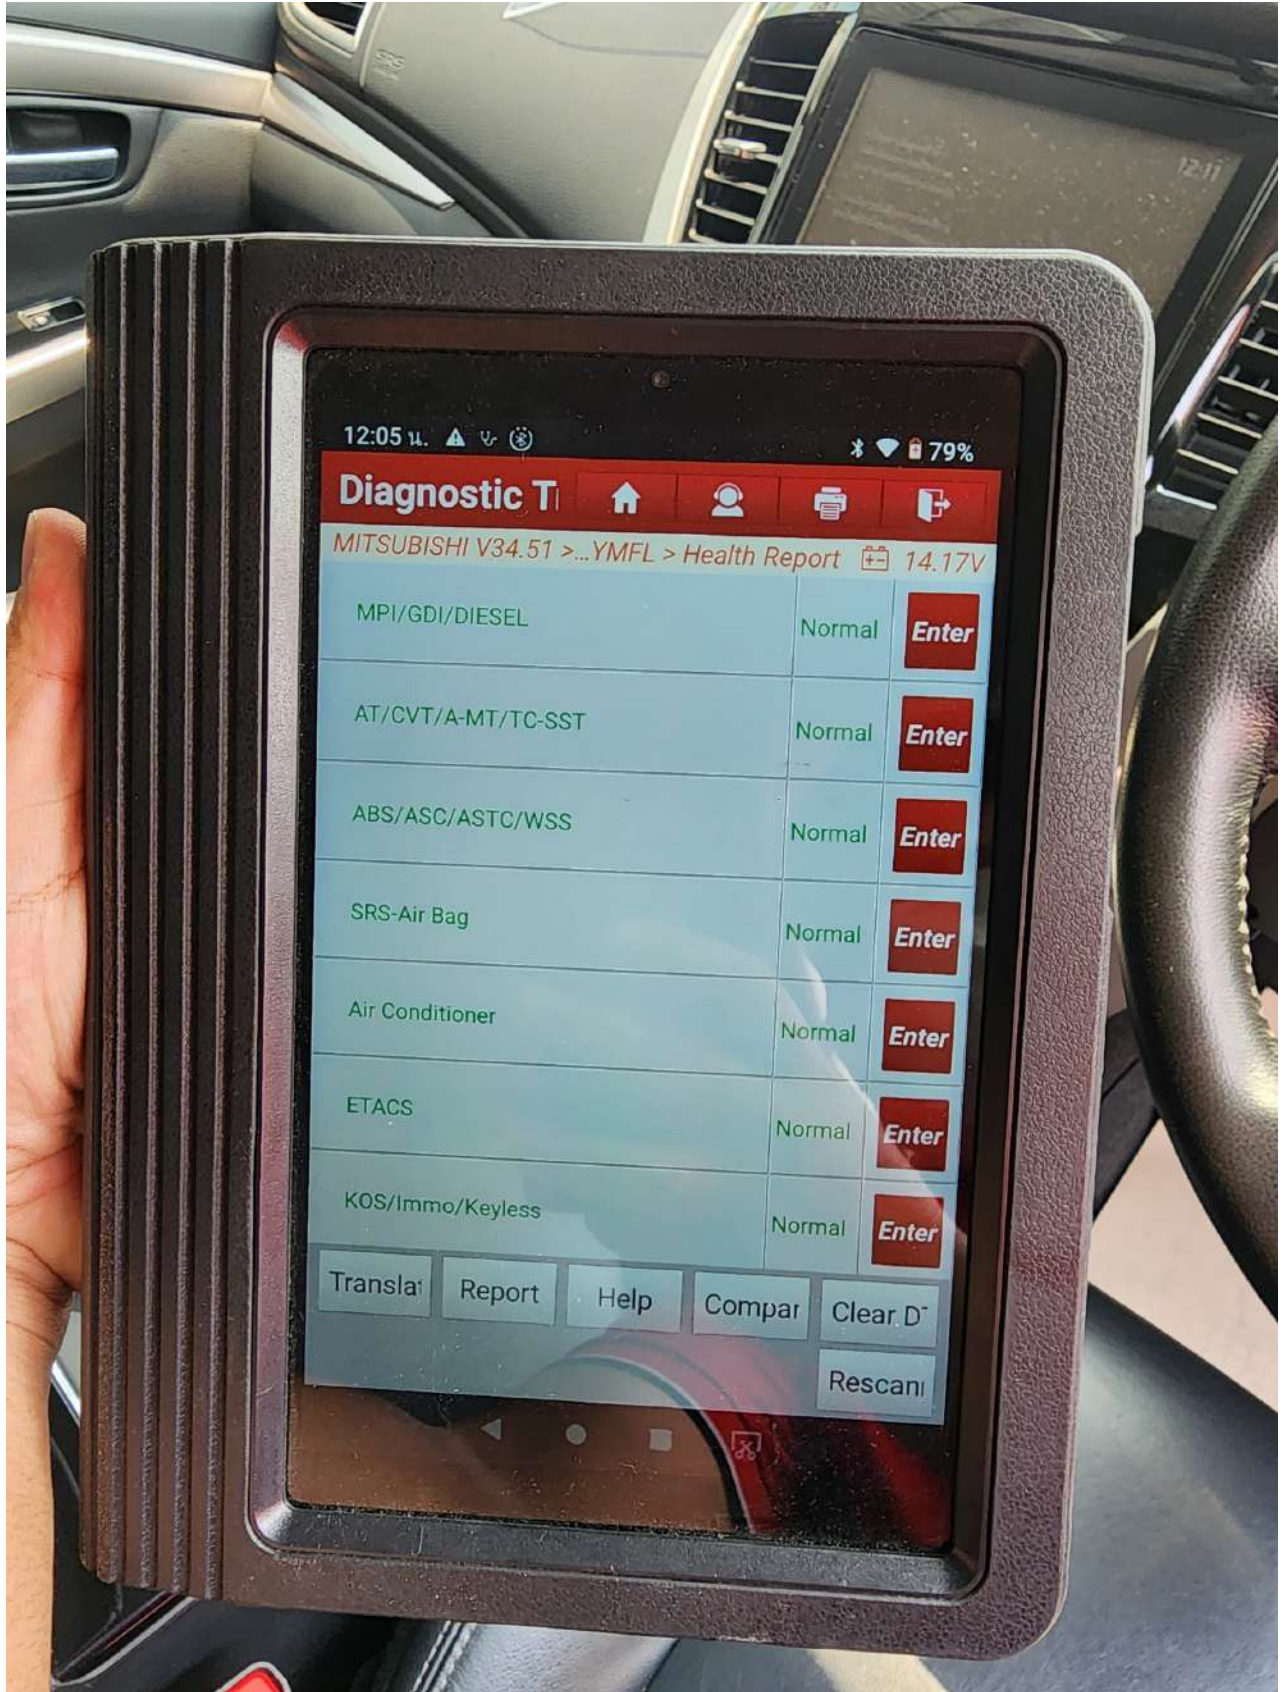
ภาพ OBD

ดี (Good)
