1023/0087-129

Ford Everest 2.0 Titanium+ 4WD

22 พ.ย. 2023

Vehicle Inspection Report สรุปผลการตรวจสภาพรถ (Inspection Summary)

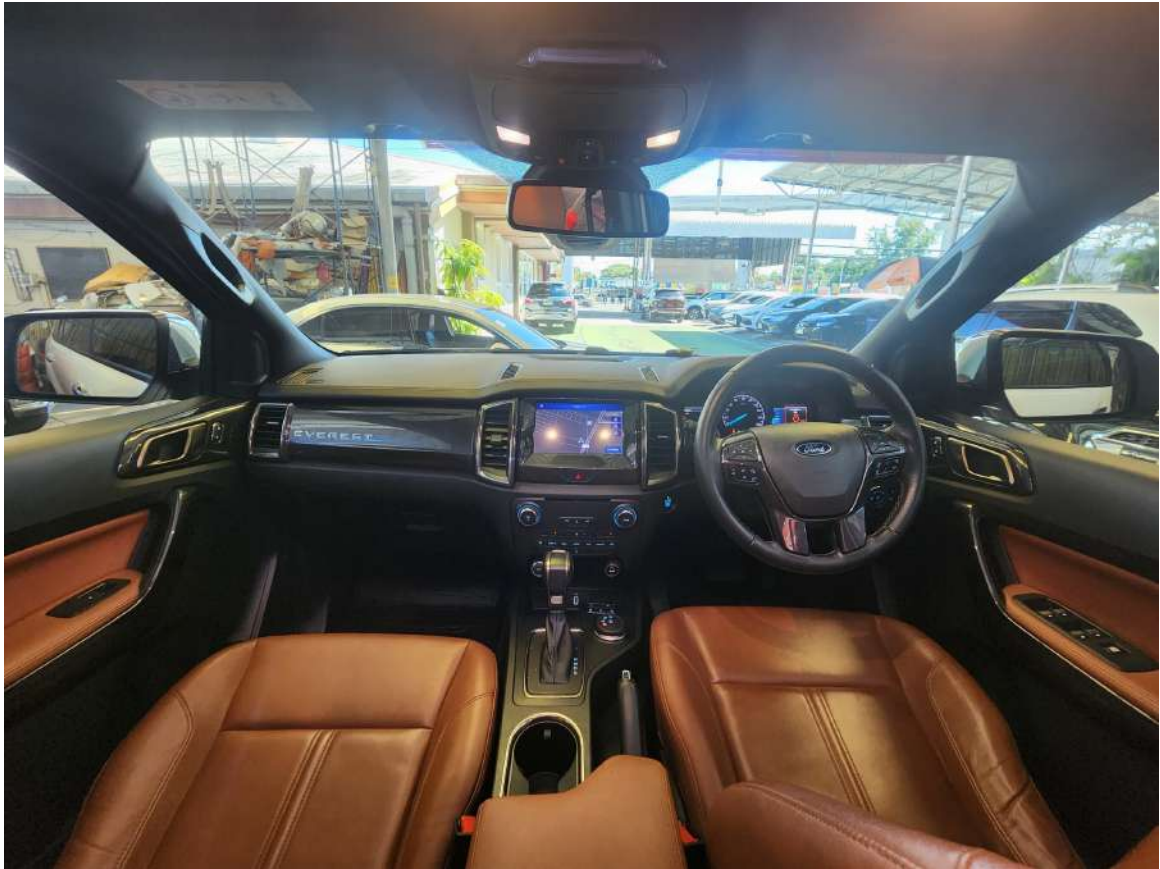
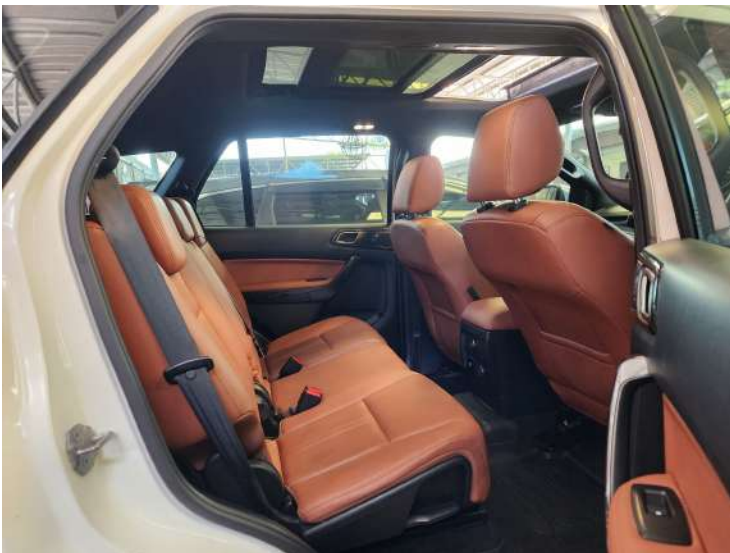
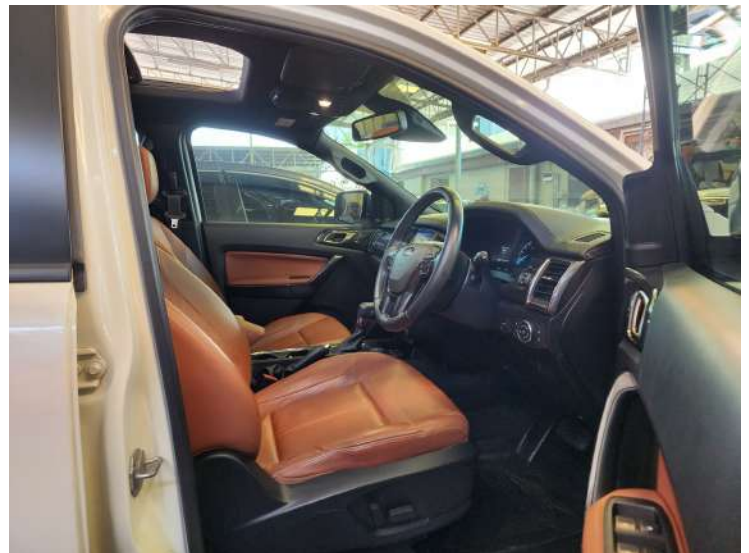
ภาพภายใน

ประเมินสภาพรวม: ผ่าน
อุปกรณ์หลัก/อุปกรณ์เสริมขณะขับที่:

- ✓ ระบบปรับอากาศ [ผ่าน]
- ✓ ไฟส่องสว่าง [ผ่าน]
- ✓ ไฟเลี้ยว/ไฟฉุกเฉิน [ผ่าน]
- ✓ หน้าปัดและมาตรวัด [ผ่าน]
- ✓ เข็มชี้ดิรภัย [ผ่าน]
- ✓ แตร [ผ่าน]
- ✓ เครื่องเล่นเพลง [ผ่าน]
- ✓ ระบบปัดน้ำฝน [ผ่าน]
- ✓ เบาะนั่งยึดแน่น [ผ่าน]
- ✓ กระจกไฟฟ้า [ผ่าน]

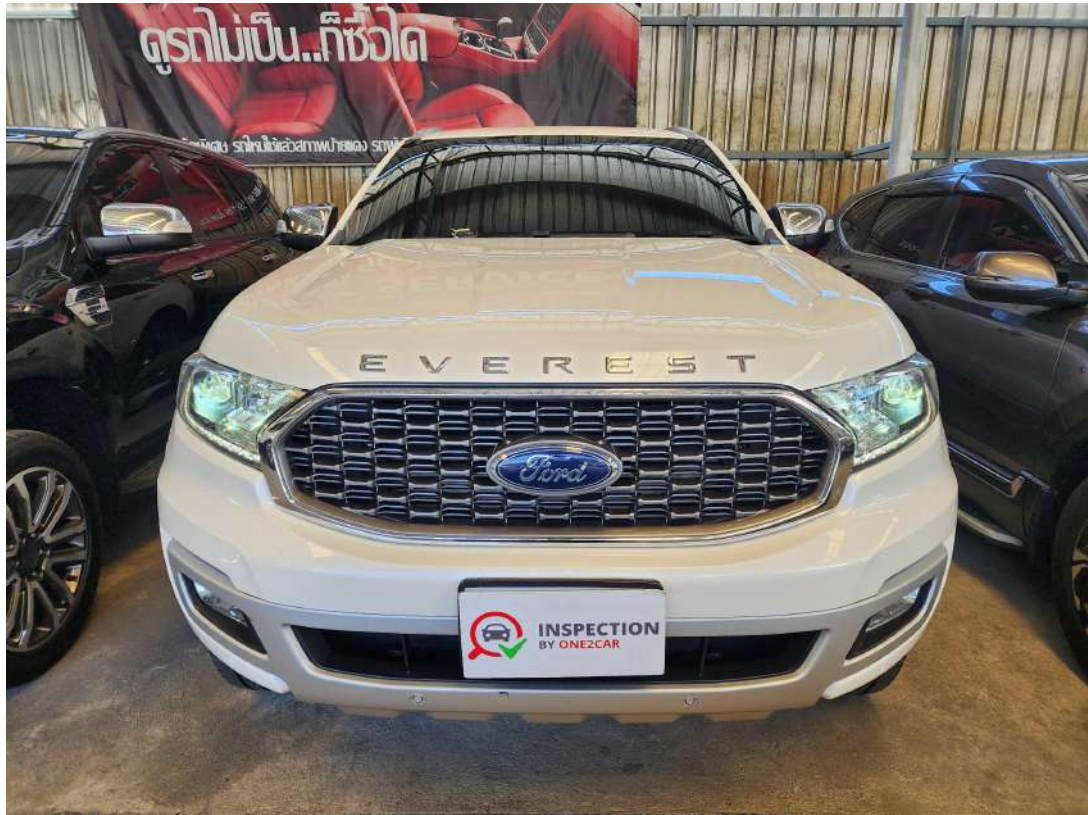
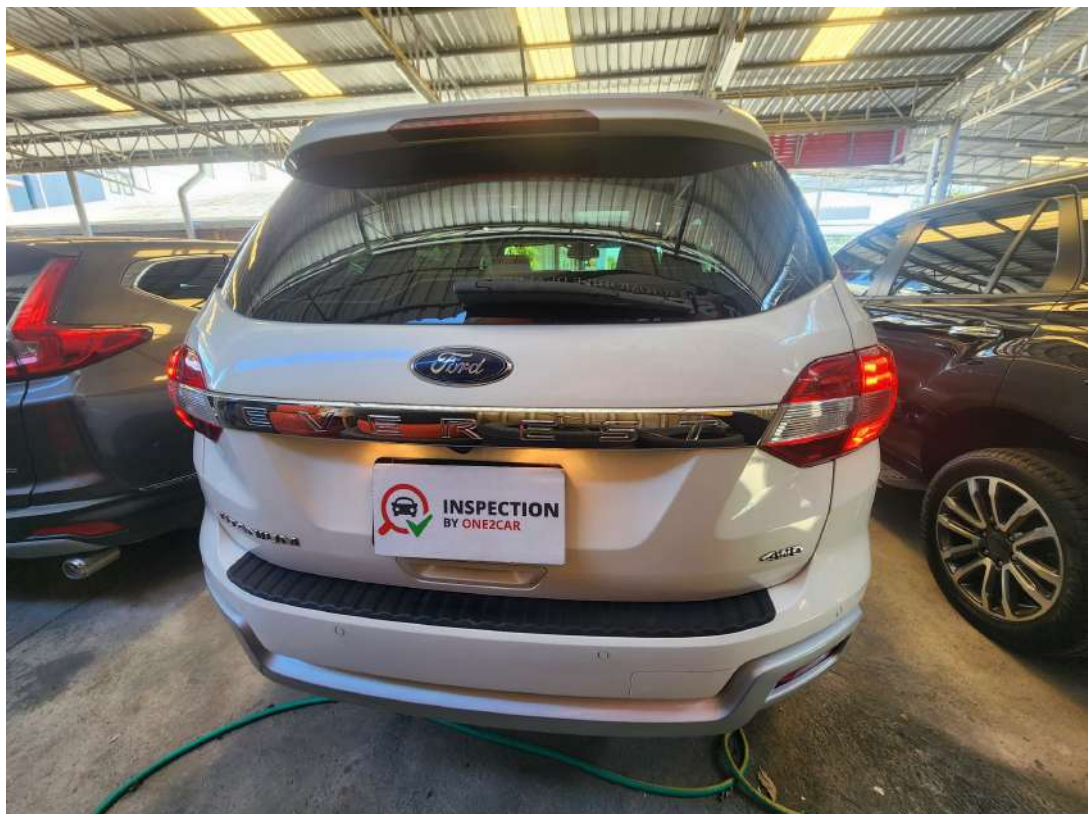
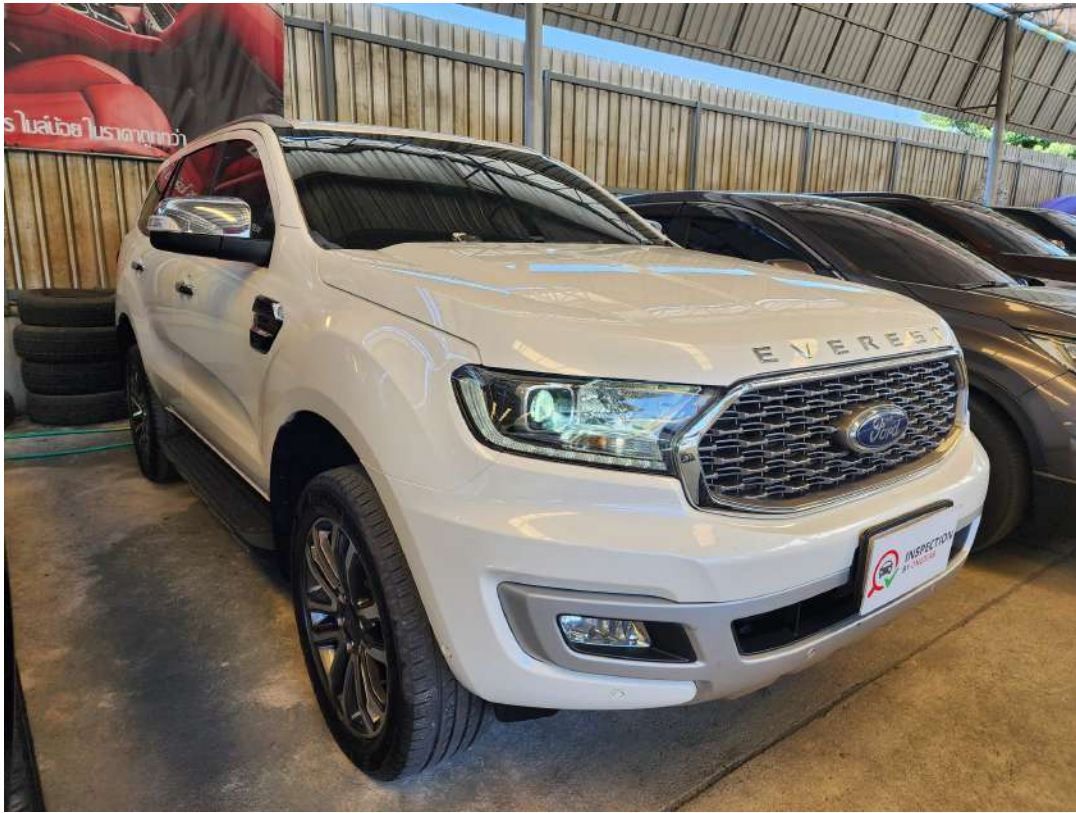
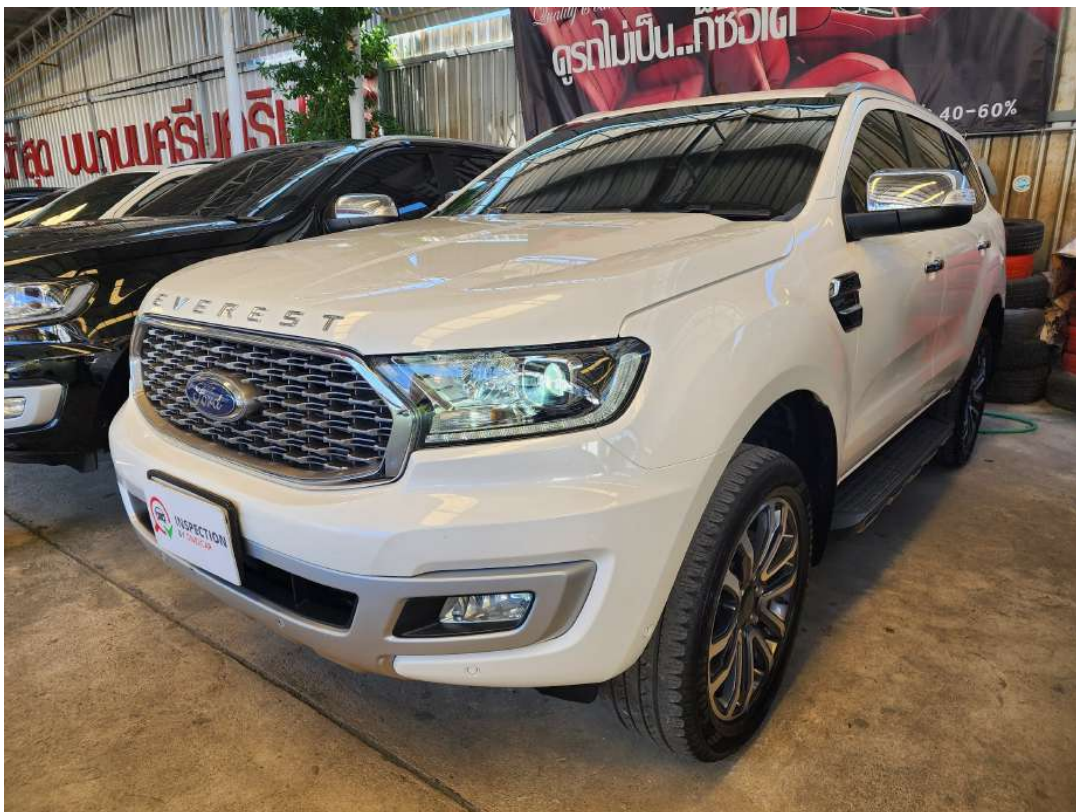
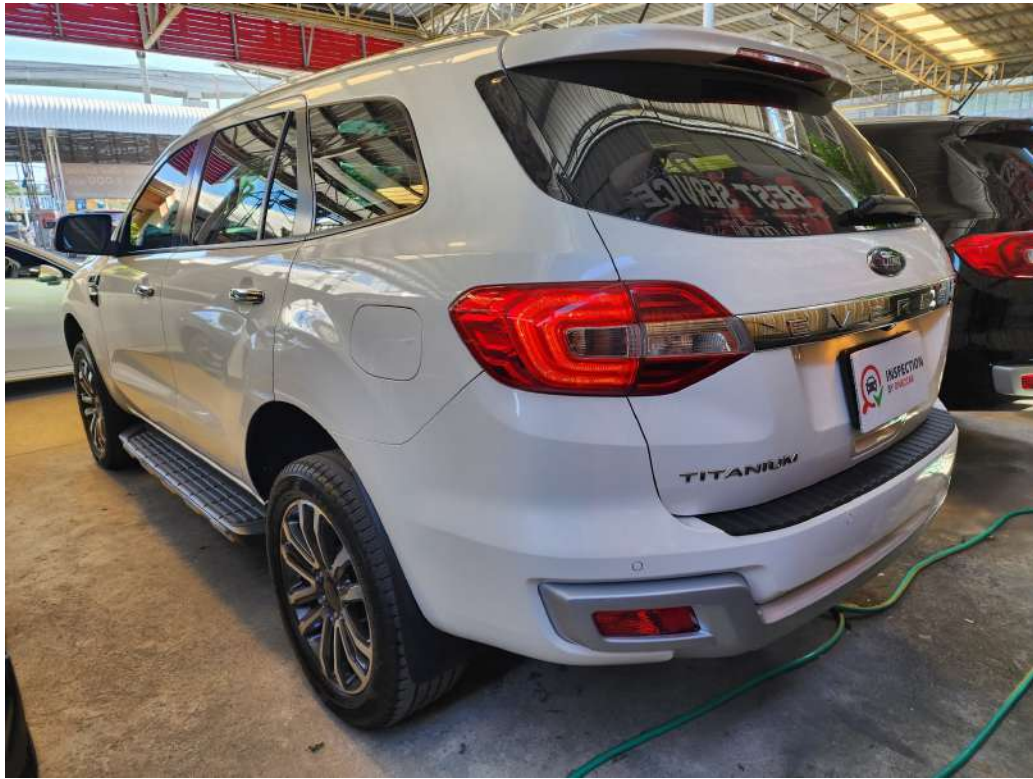
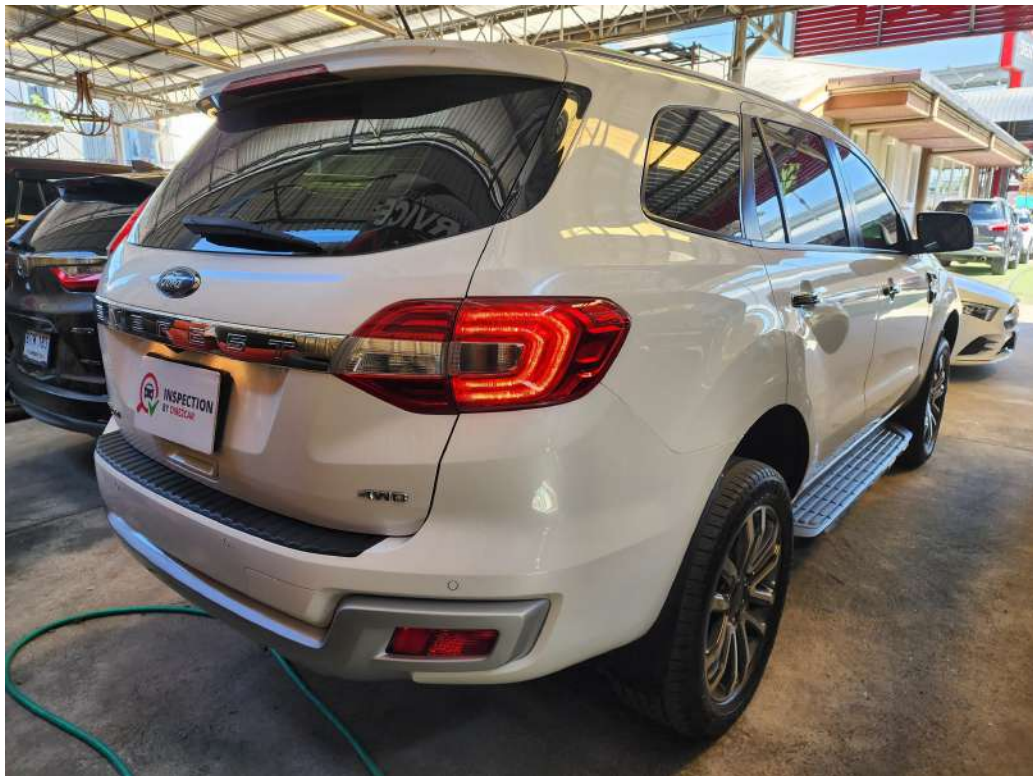
ภาพภายนอก

ประเมินสภาพรวม: ผ่าน
รายการที่รื้อการแก้ไข: ไม่พบรายการแก้ไข
ชิ้นส่วนประกอบตัวถังรถ

- ✓ แผ่นเพลทเลขตัวถังมองเห็นได้ชัดเจน
- ✓ ชิ้นส่วนประกอบตัวถังรถ ผ่านการวัดค่าความหนาของสีแล้ว
- ✓ สีรถตรงตามเสาเสาจดทะเบียน

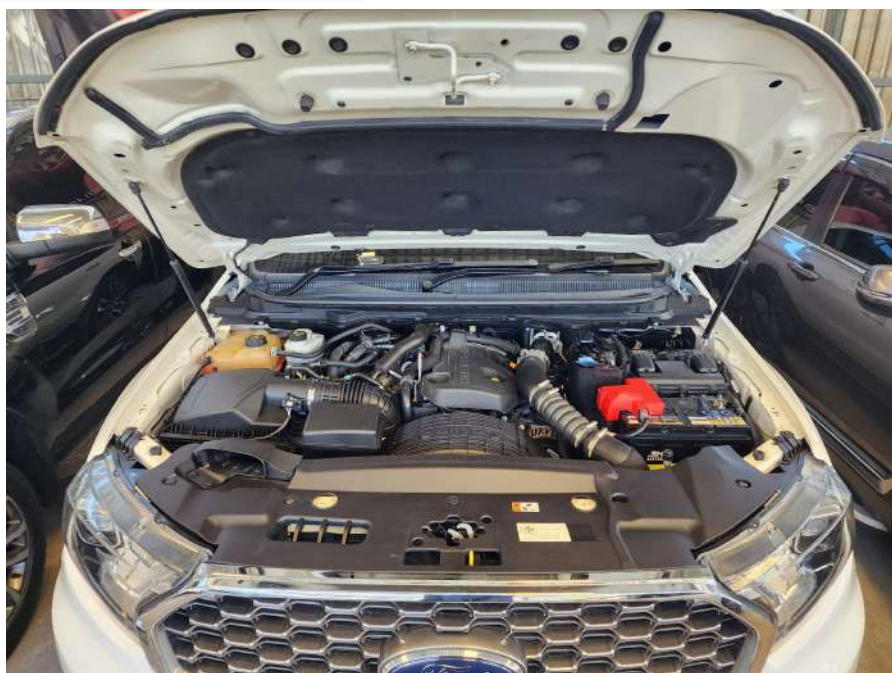
ภาพห้องเครื่อง

- ✓ รอบเดินเบาของเครื่องยนต์ปกติ
- ✓ ไม่มีปัญหาการสตาร์ทเครื่อง
- ✓ ระบบระบายความร้อนเครื่องยนต์แสดงค่าปกติ
- ✓ ไม่เกิดเสียงจากชิ้นส่วนหรือสายพานหน้าห้องเครื่อง
- ✓ ระบบเบรคไม่มีรอยร้าวซึม
- ✓ เครื่องยนต์ไม่มีคราบ/รอยร้าวซึม

Voltage	12.27	V
Rating	600	CCA
Current	624	CCA
Internal resistance	4.48	mΩ
State of Charge	58	%
State of Health	100	%
Status	GREAT

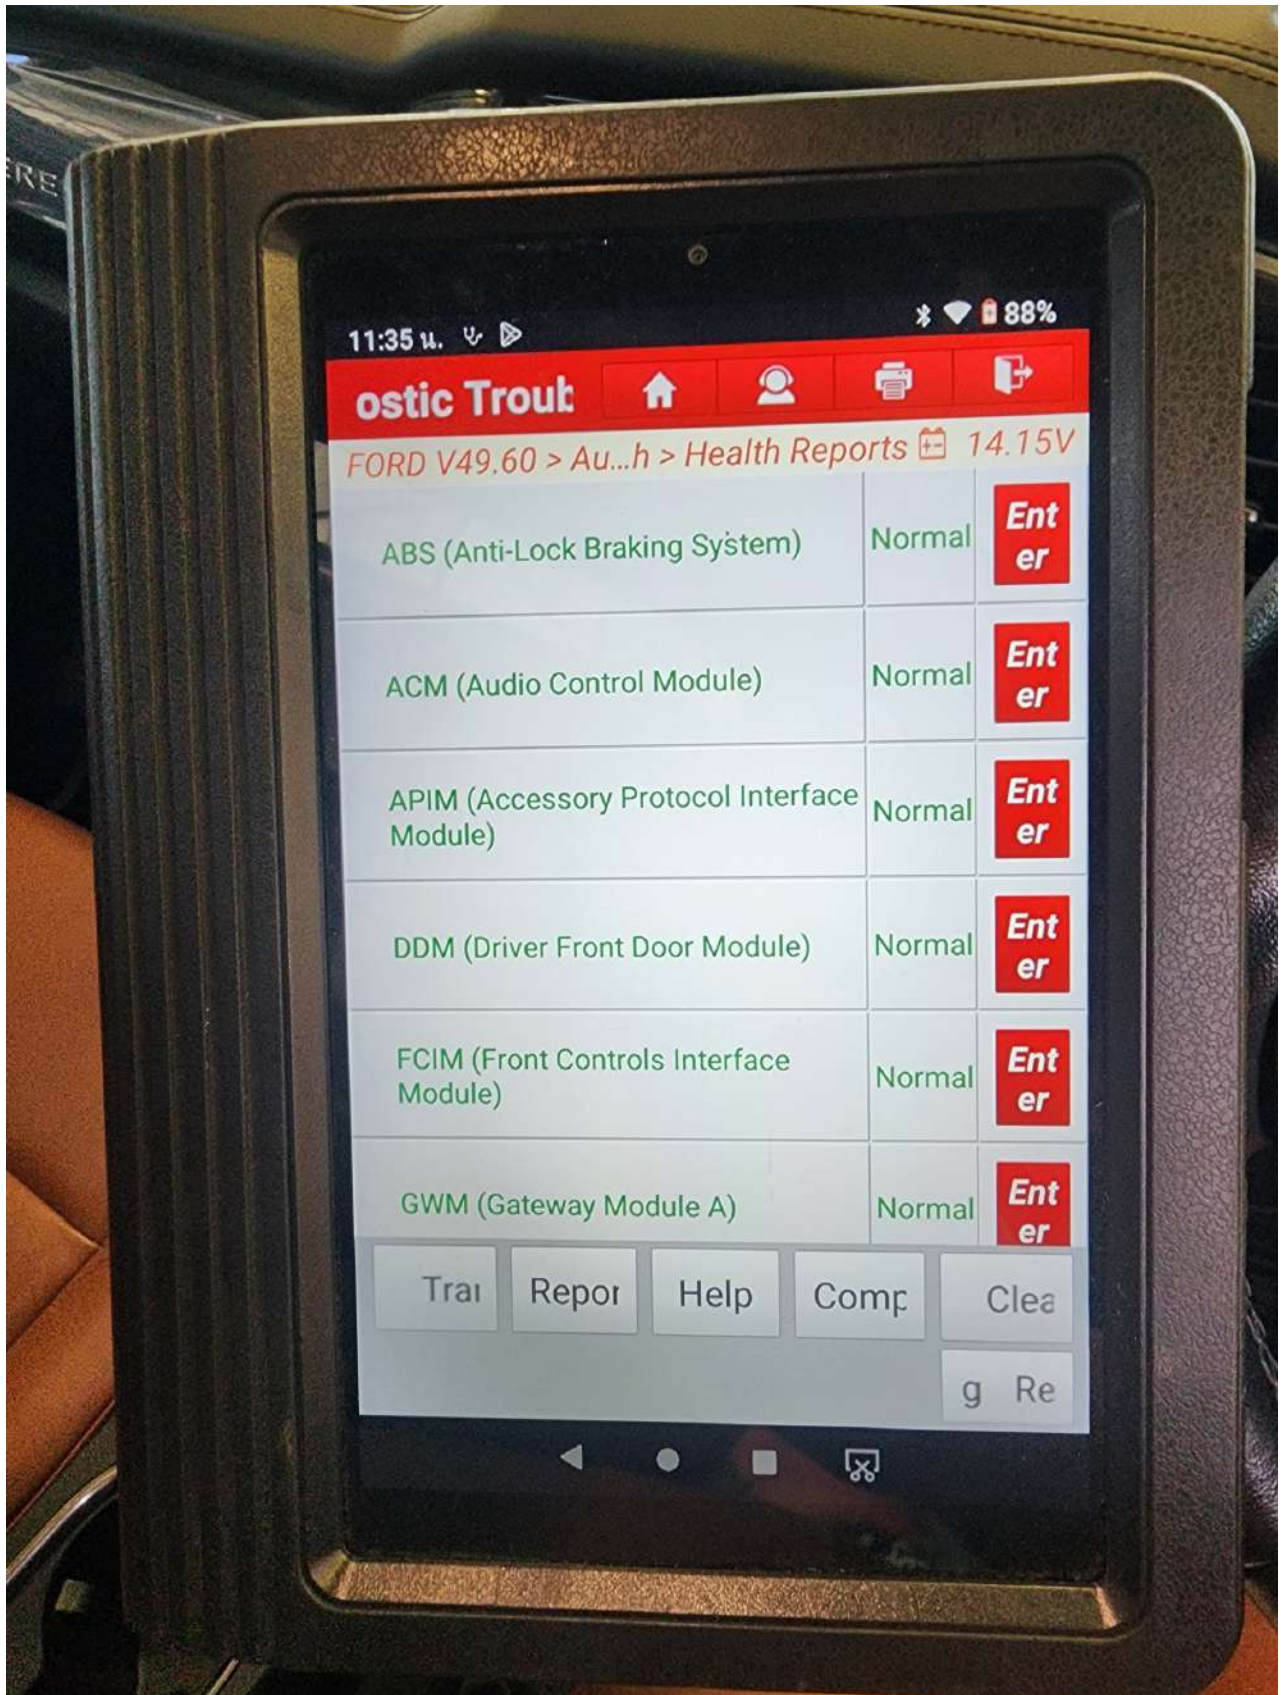
ภาพ OBD

ดี (Good)
